# ***ANALÝZA NÁSLEDKOV HAVÁRIE OCEĽOVÉHO ŽELEZNIČNÉHO MOSTA***

**Podpora edukačných aktivít pre výchovu mladých odborníkov  
v oblasti mostného stavitel'stva v cezhraničnom regióne  
(ITMS kód projektu 304010U647)**

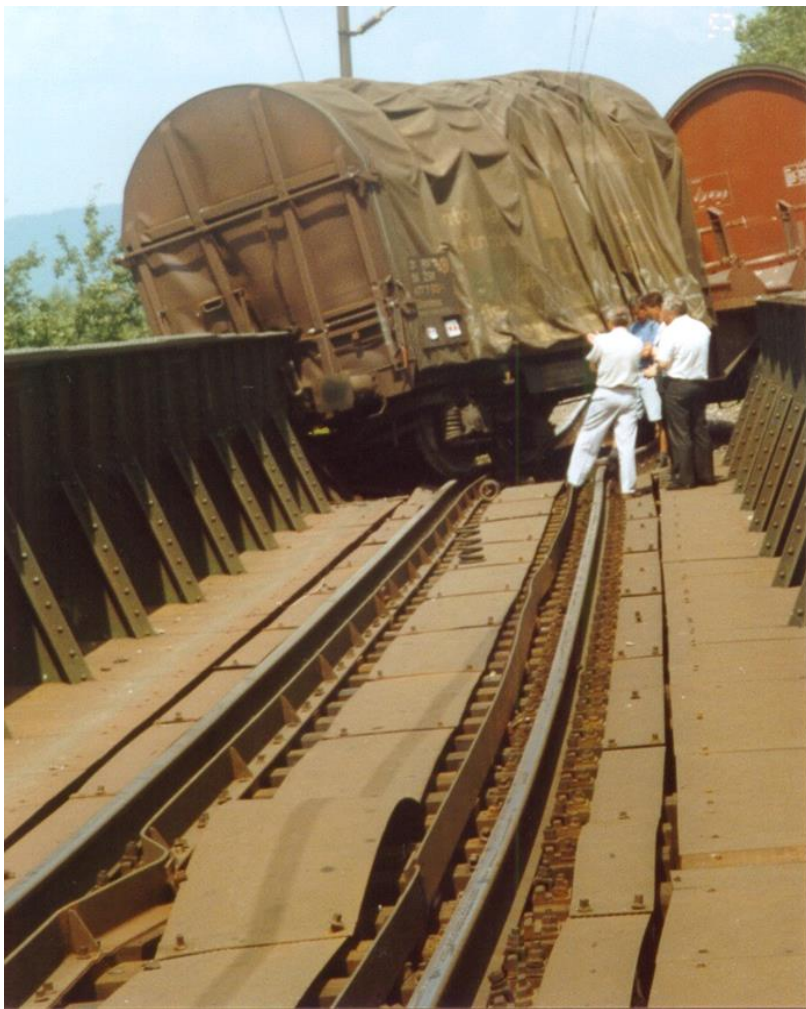
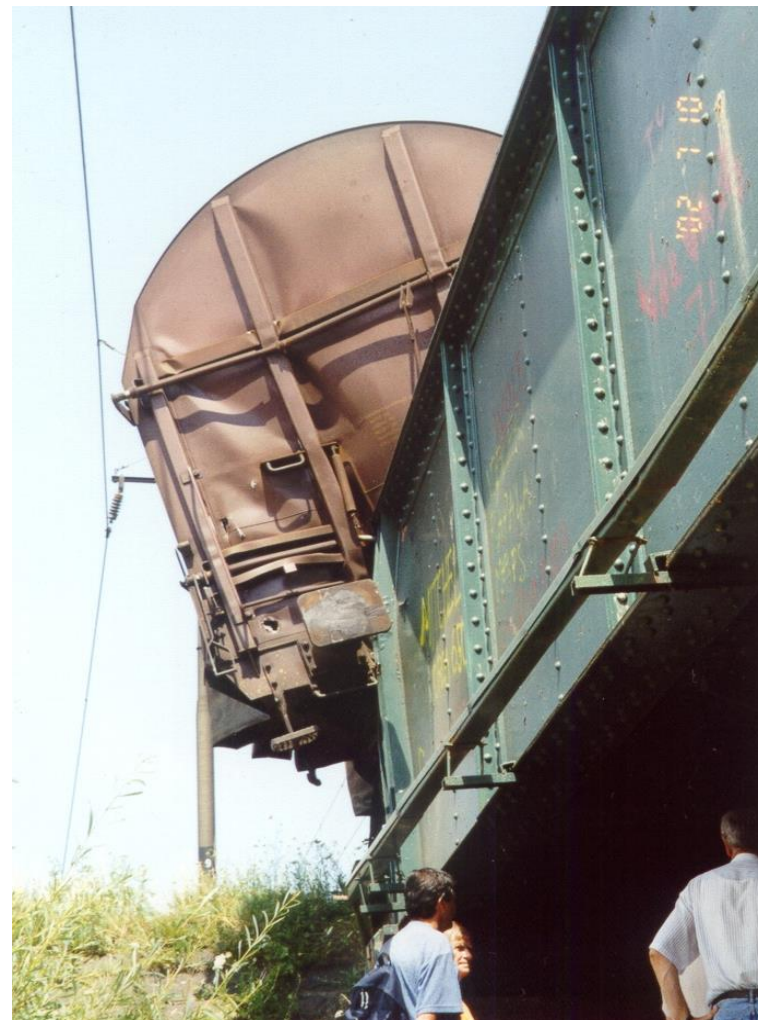
## Havária - náraz tretieho vykoľajeného vagóna do hlavného nosníka

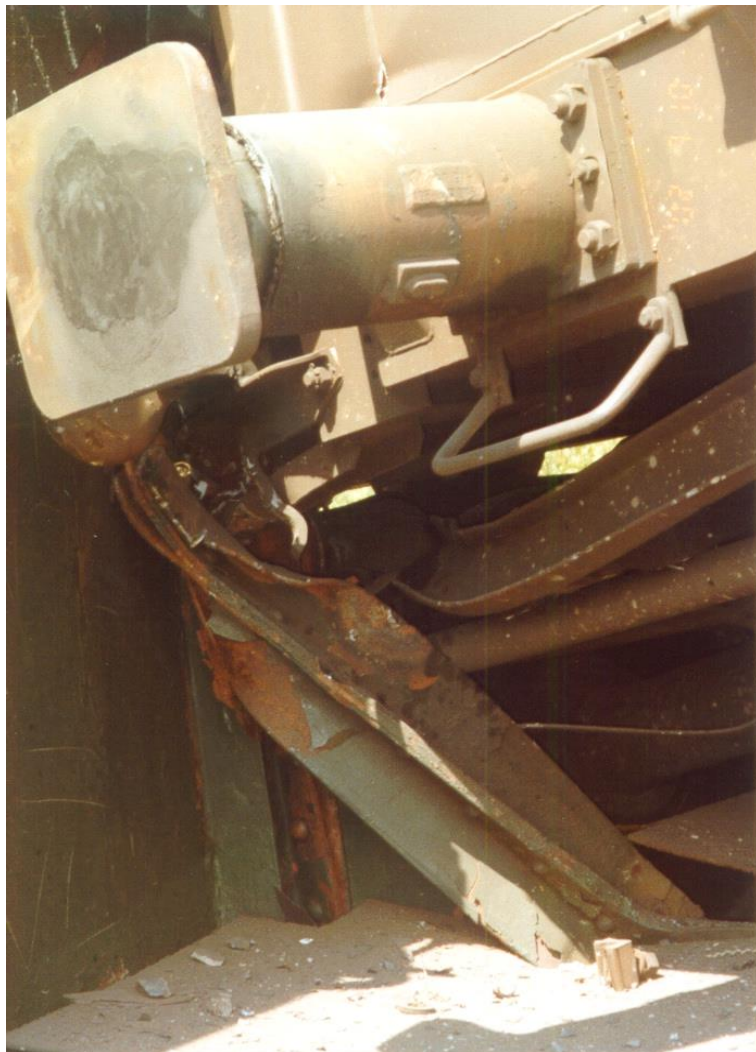
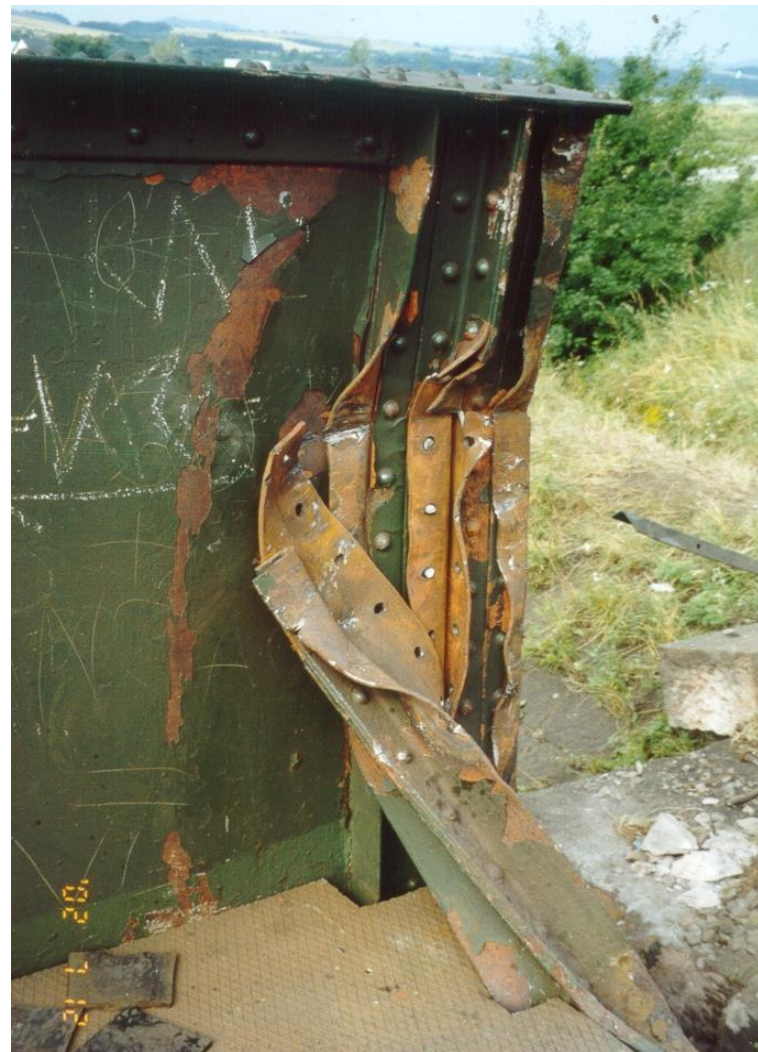
## Následky havárie – deštrukcia krajnej výstuhy

- osadenie do správnej polohy na opravené ložiská,
- zameranie a opravenie smerovej a výškovej polohy koľaje,
- odstránenie lokálnych porúch hlavného nosníka,
- odstránenie krajnej priečnej výstuhy a jej nahradenie novou s rovnakými statickými parametrami,
- čiastočné mechanické vyrovnanie nadmerného lokálneho vydutia steny vyvolaného nárazom,
- vystuženie steny dvoma ďalšími priečnymi výstuhami z dvojíc uholníkov prinitovanými na stenu v štvrtine a v polovici rozpätia krajného poľa.

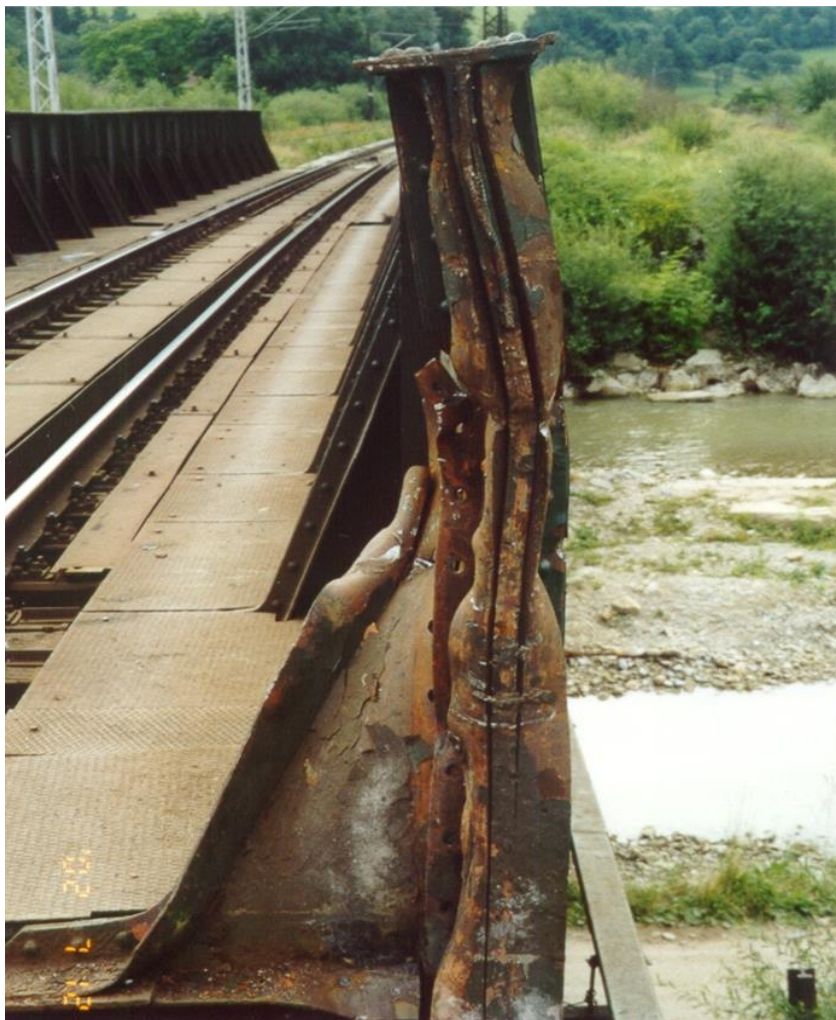
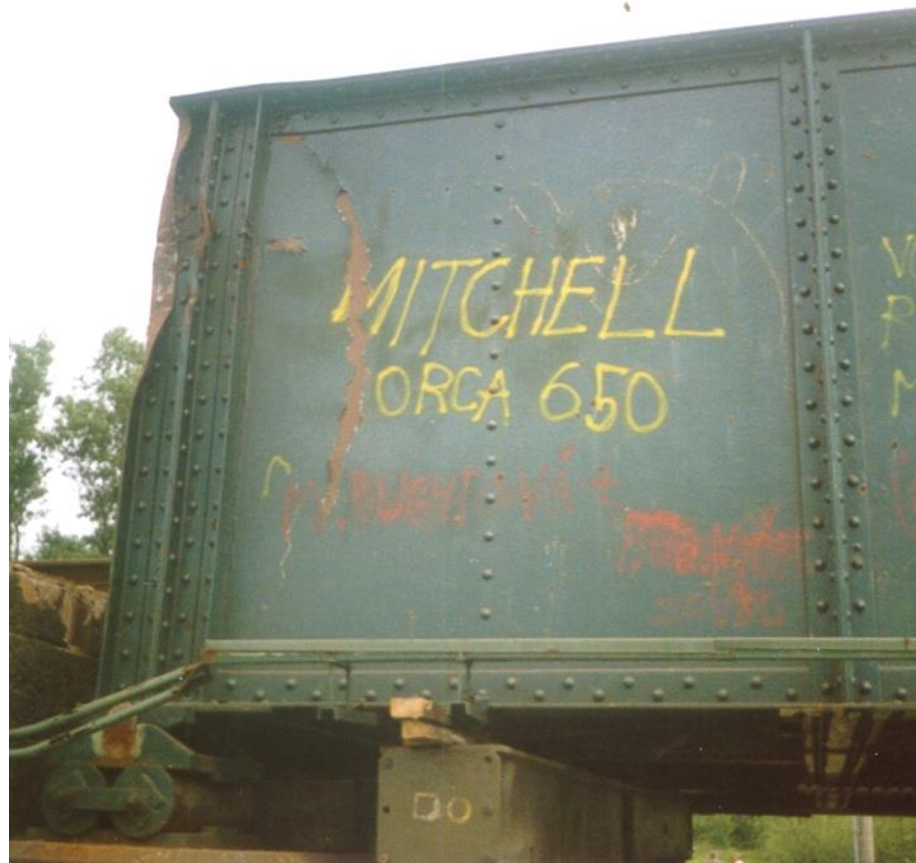
## Následky havárie – vydutie krajného poľa steny

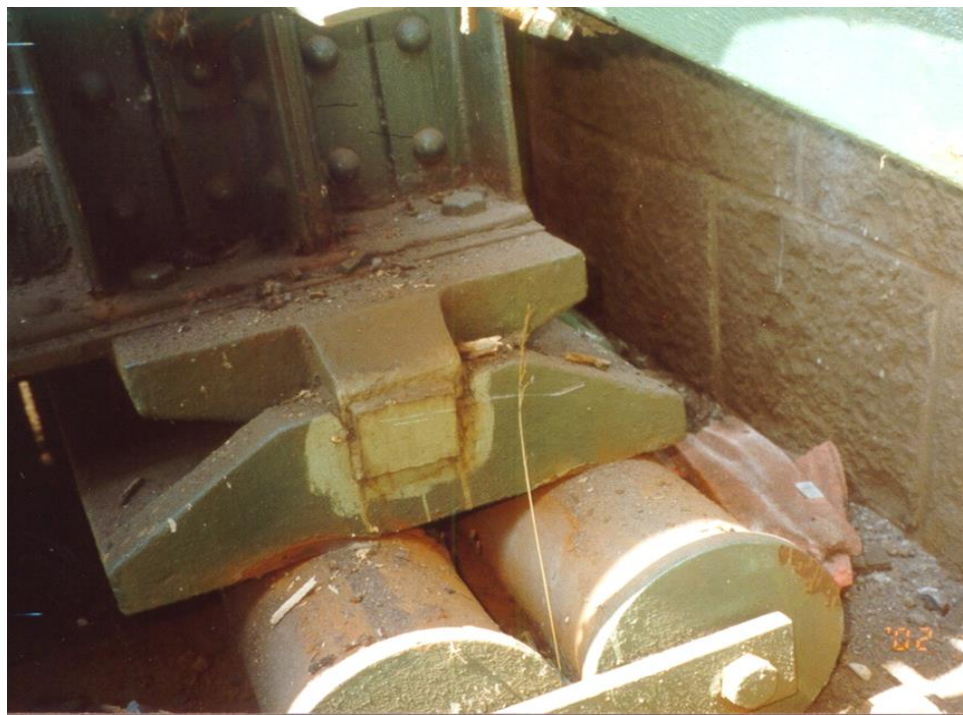
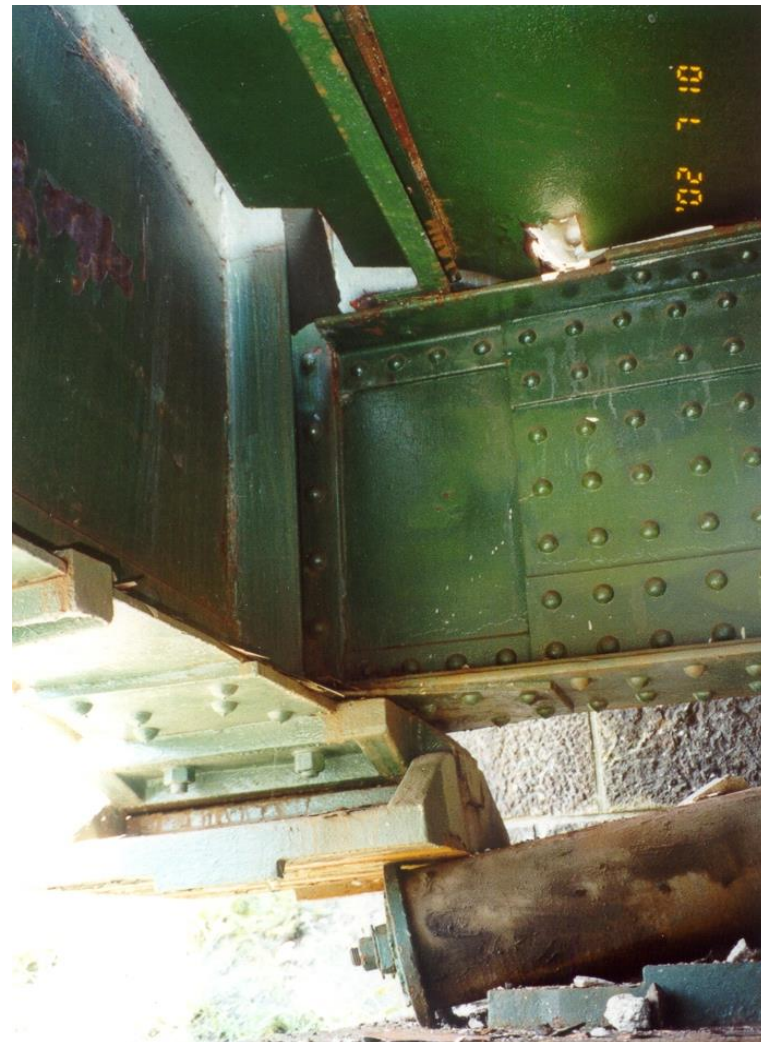
## Následky havárie – poškodenie ložísk

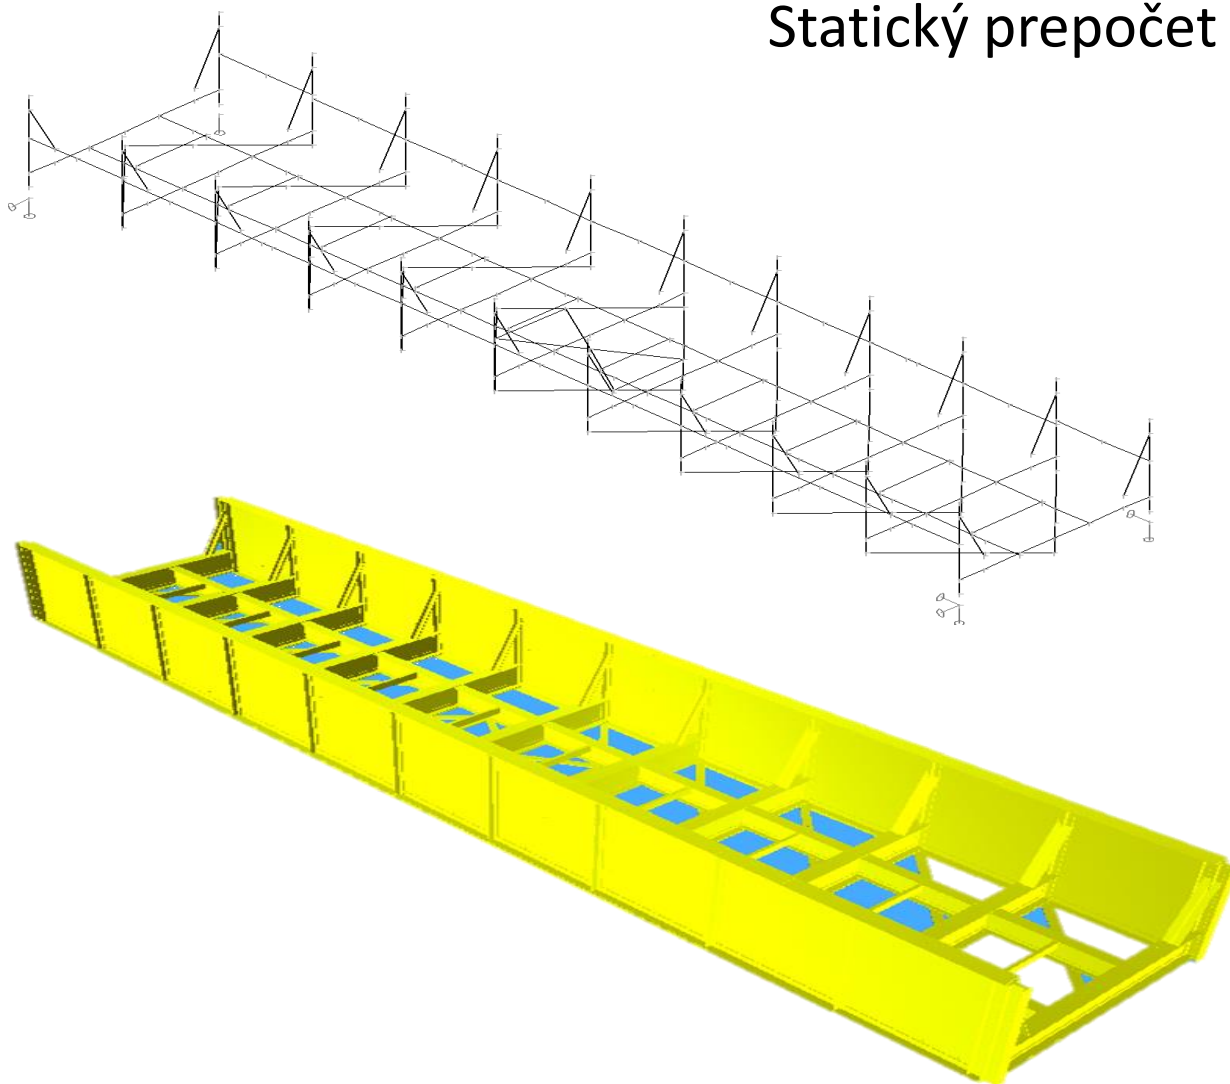
## Statický prepočet

- globálna analýza na priestorovom prúťovom výpočtovom modeli nosnej konštrukcie mosta
- minimálna hodnota zaťažiteľnosti  $Z_{UIC} = 0,90$  (rovinná napätosti steny pozdĺžnika pod hornými pásovými uholníkmi)

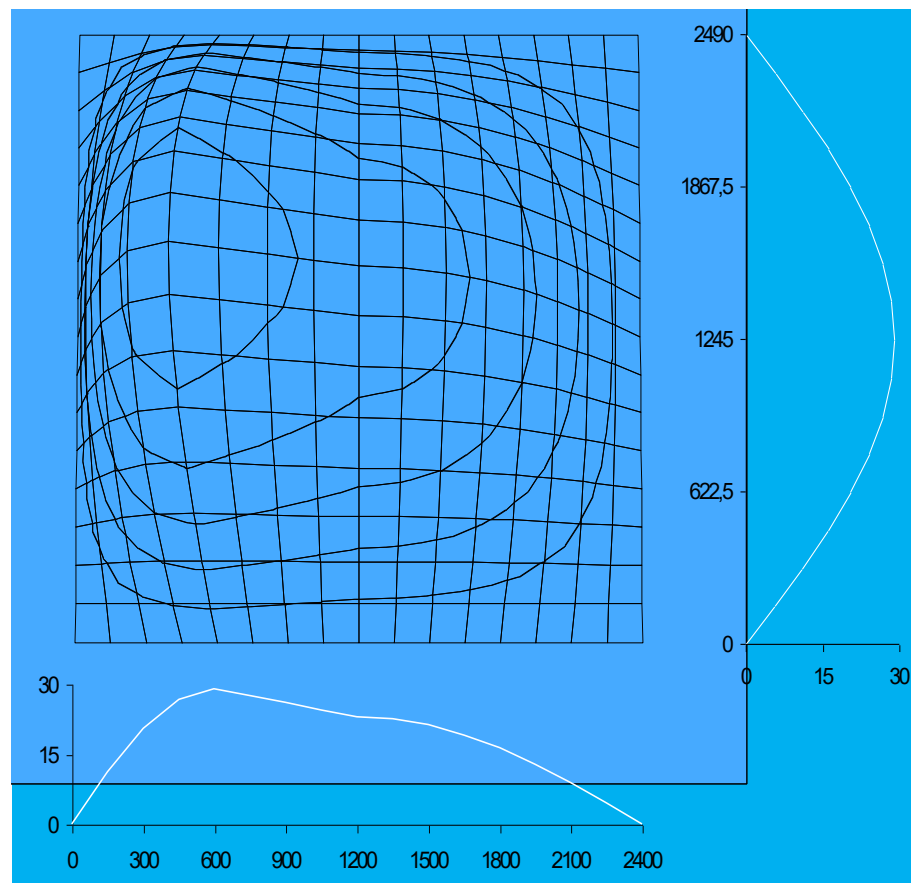
- **nelineárny výpočet**
- **geometrické imperfekcie**
  - 1. pole steny – zamerané imperfekcie,
  - ostatné polia steny – bez imperfekcií,
  - prútové prvky - tvar sínusovej polvlny s amplitúdou  $L/1000$

*Zamerané geometrické imperfekcie haváriou postihnutej steny*

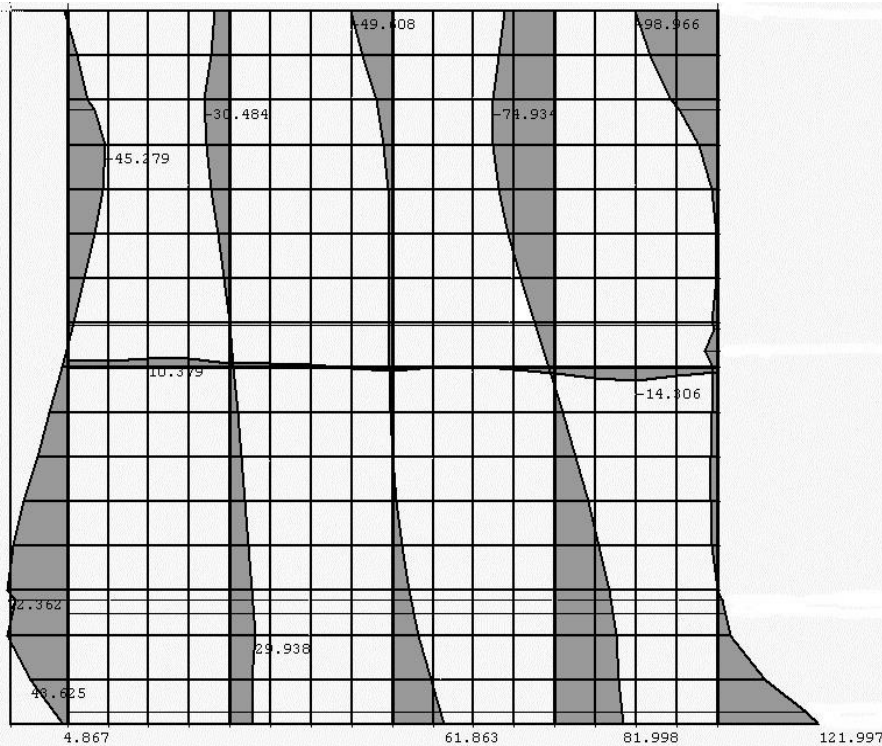
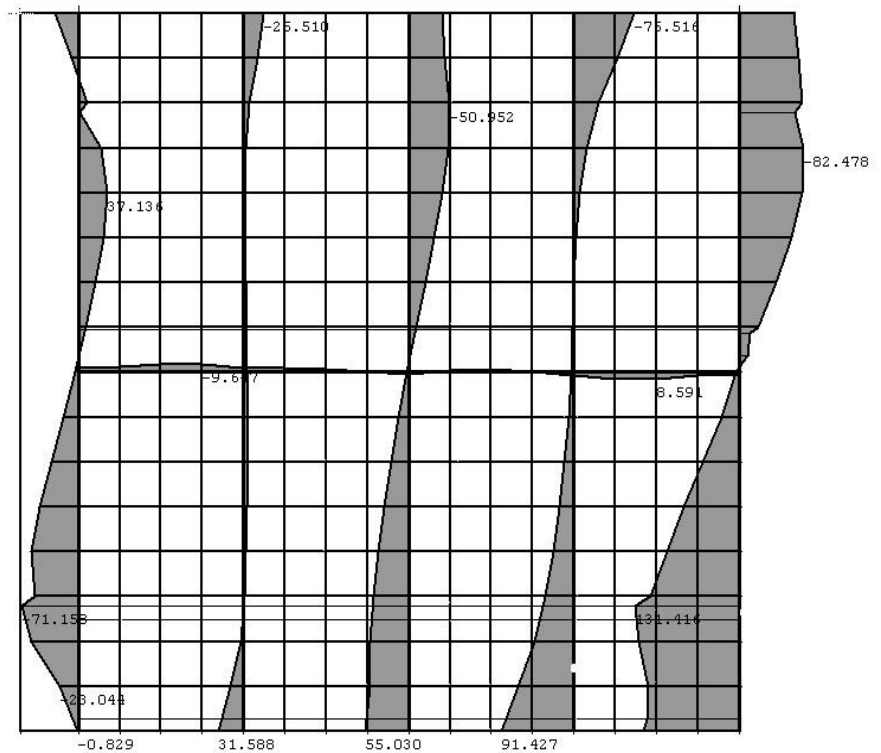
## Priebehy normálového napätia $\sigma_x$ po výške steny

*Vonkajší povrch steny  
(na strane von z mosta)*

*Vnútorý povrch steny  
(na strane koľaje)*

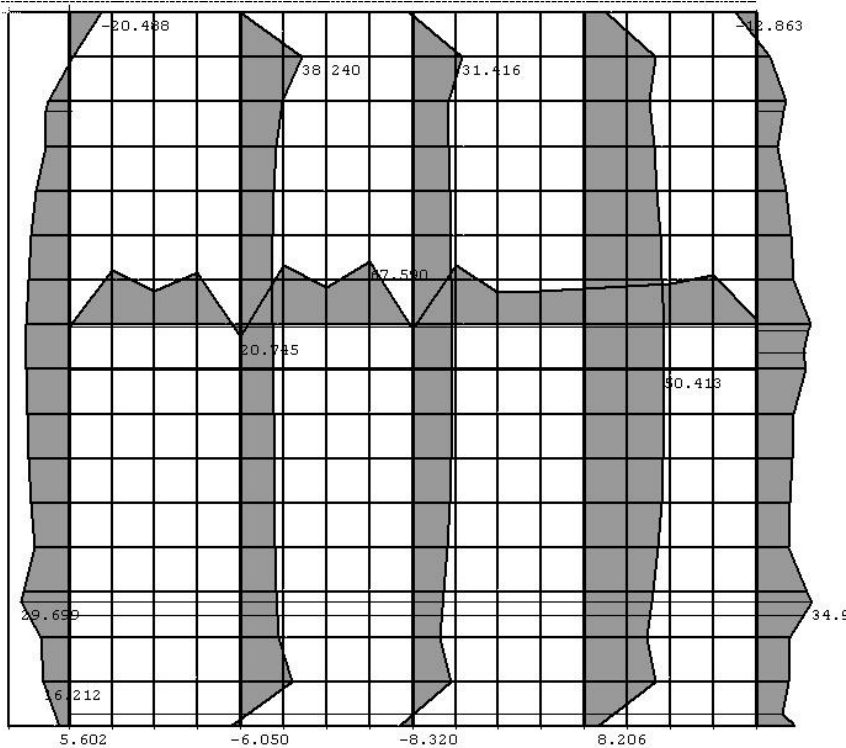
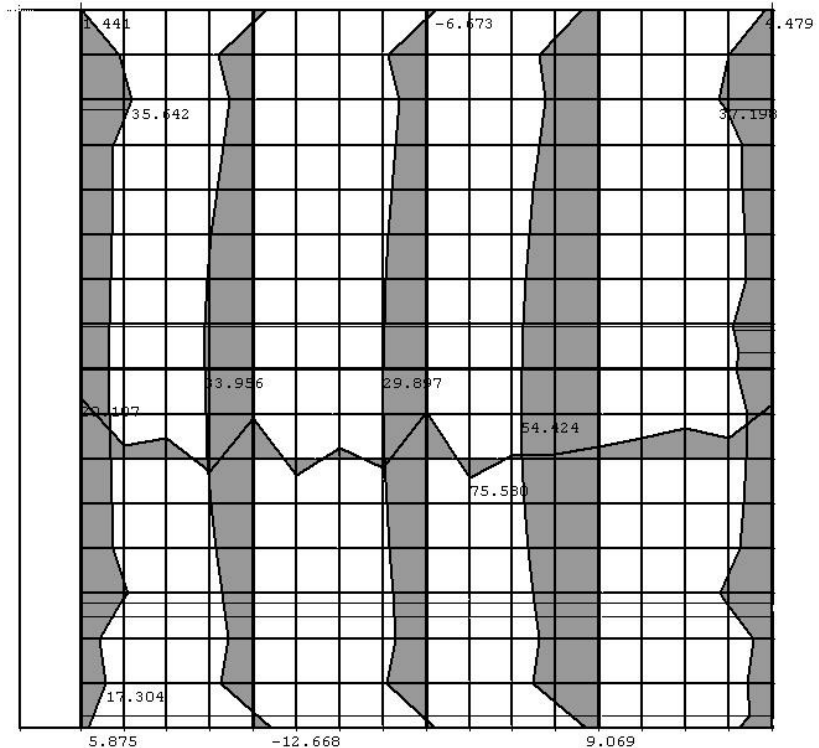
## Priebehy šmykového napätia $\tau_{xy}$ po výške steny

*Vonkajší povrch steny  
(na strane von z mosta)*

*Vnútorý povrch steny  
(na strane koľaje)*
