OBNOVY A REKONŠTRUKCIE MOSTOV IN SITU NA SLOVENSKU

Ing. Peter Slašťan, TASUM, s.r.o., Žilina

Rekonštrukcia mostu v OCHODNICI

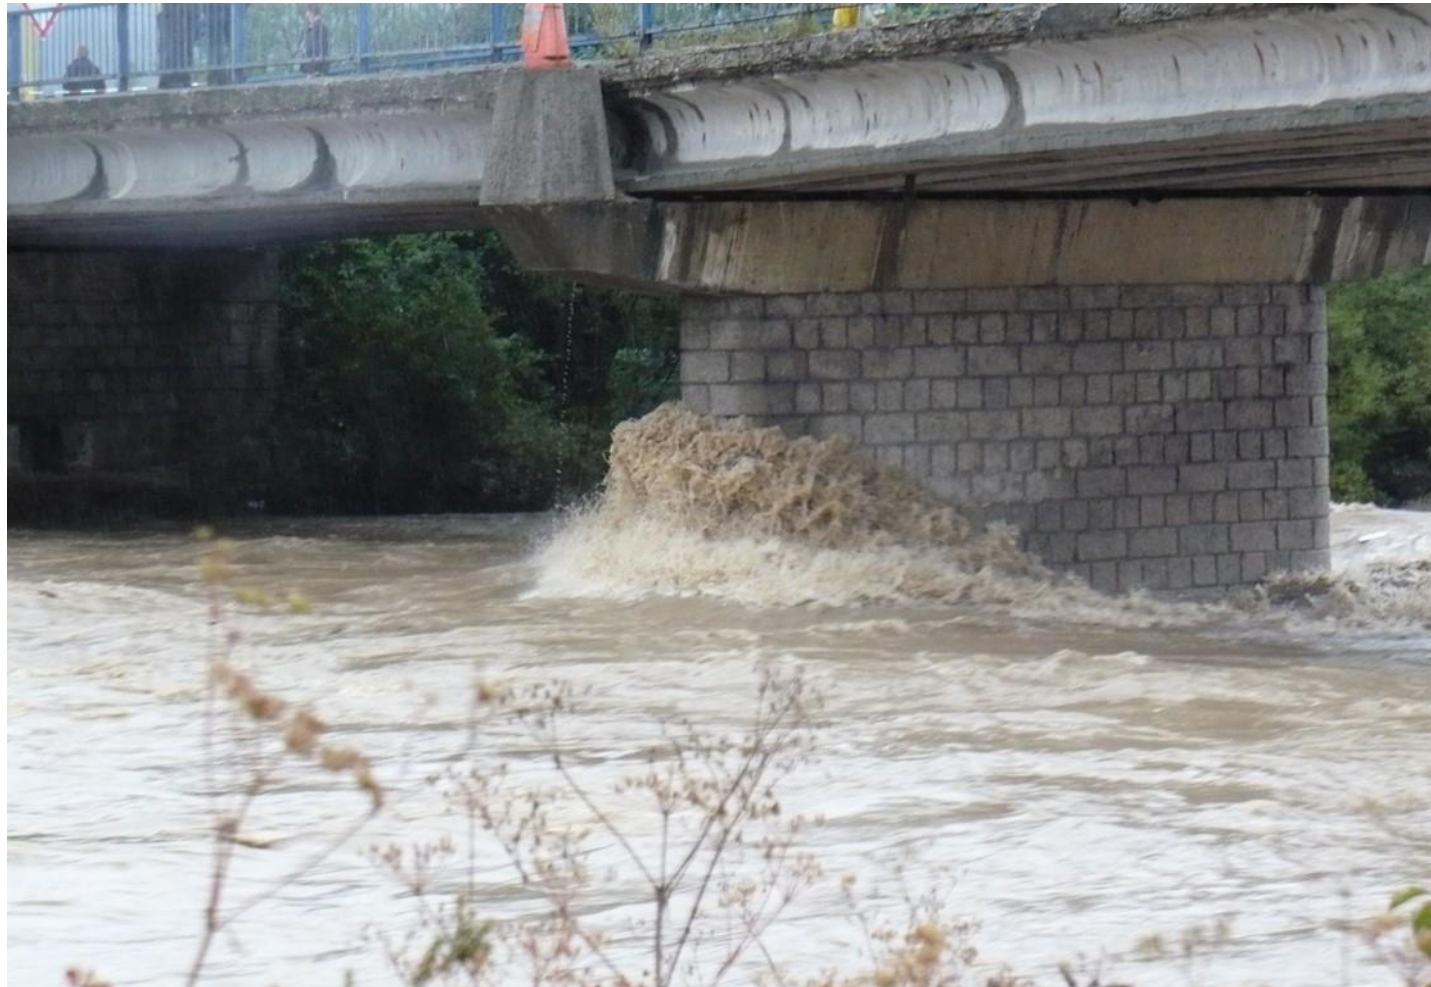
Pilier č.1 od cesty I/11 bol po niekoľkodňových trvajúcich dažďoch podmytý a pokles ku dňu spracovania projektu od pôvodnej nivelety bol 387 mm. Priebeh monitoringu od 07.09.2007 s popisom, výsledkami vykonávaných meraní, fotodokumentácia sú spracované v záverečnej správe.

Pohľad na pilier v čase vysokej hladiny toku rieky Kysuca

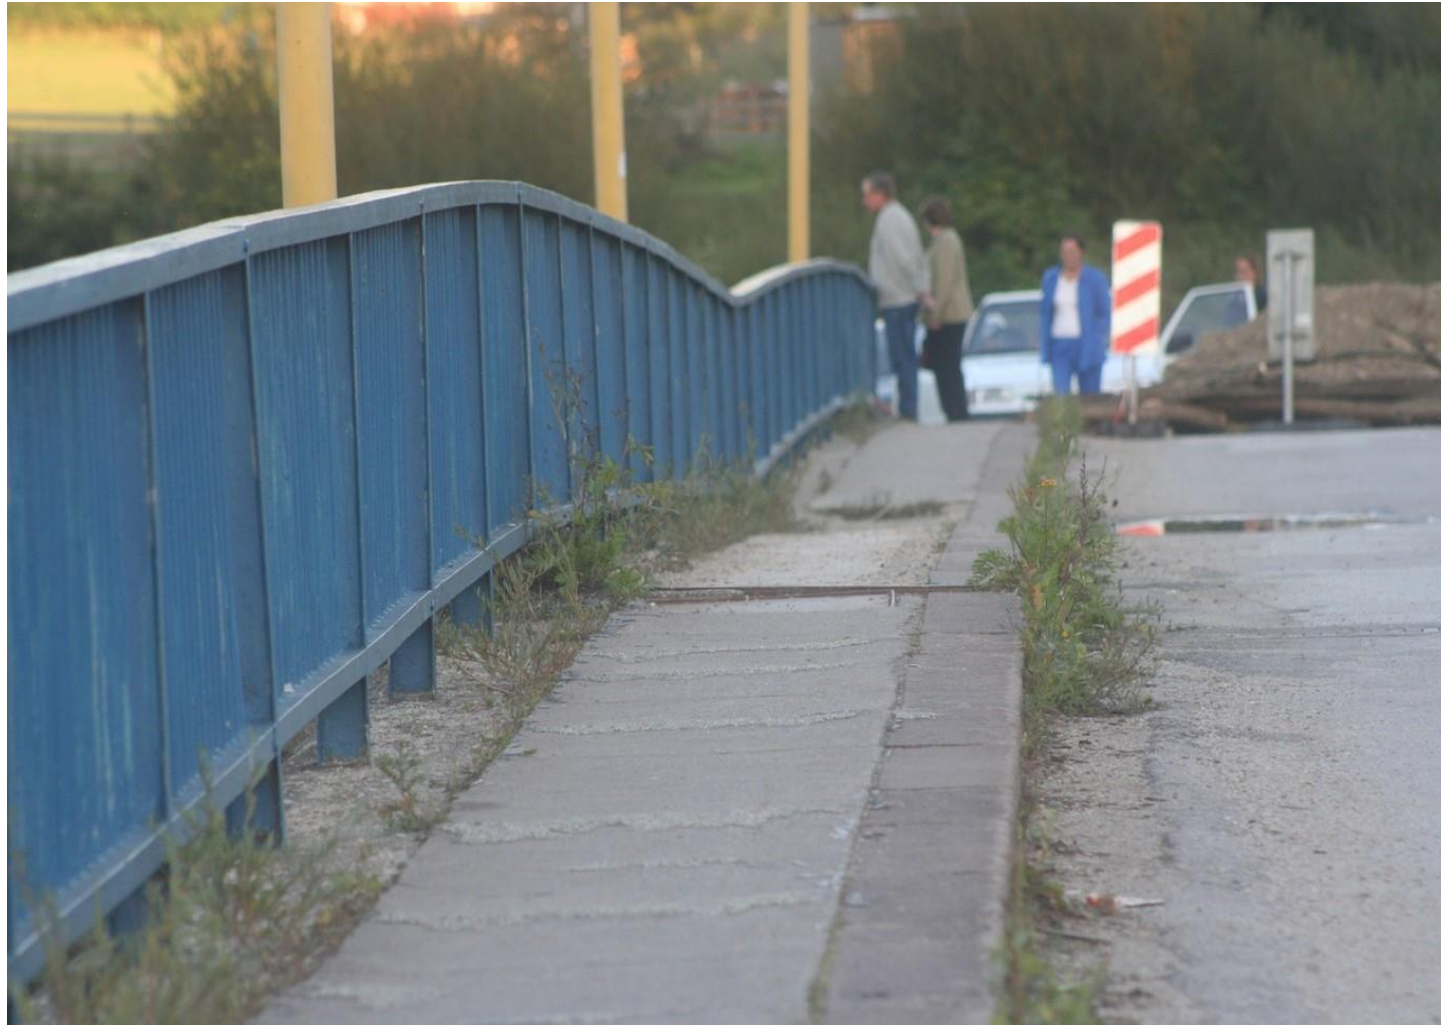
Deformácia zábradlia poklesom piliera

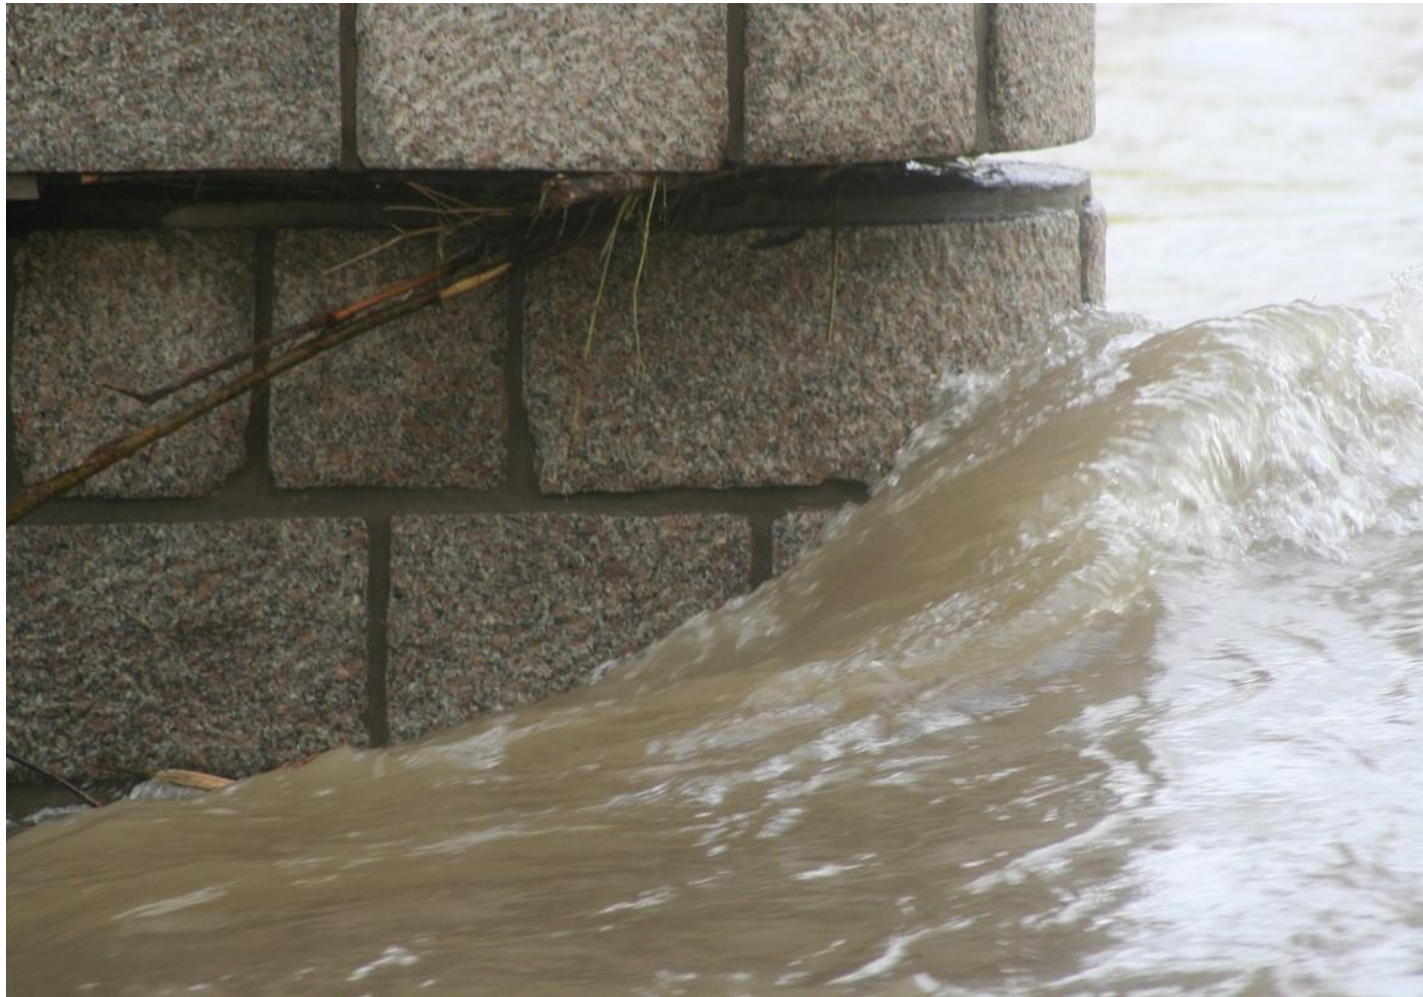
Pohľad na pilier po upadnutí vody na druhý deň

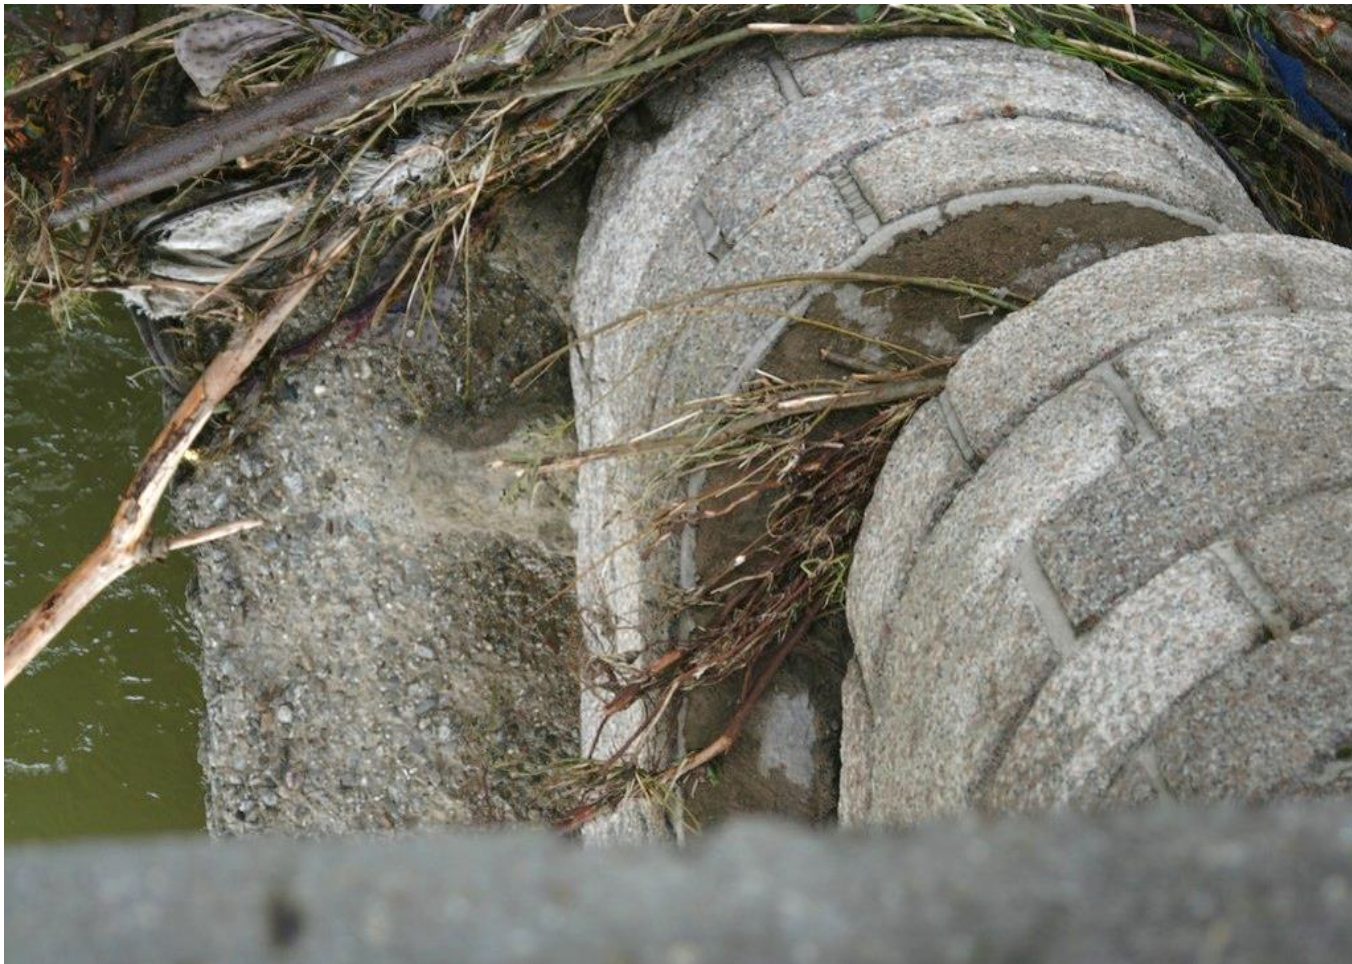
Pohľad z mostovky na posun drieku v pracovnej škáre

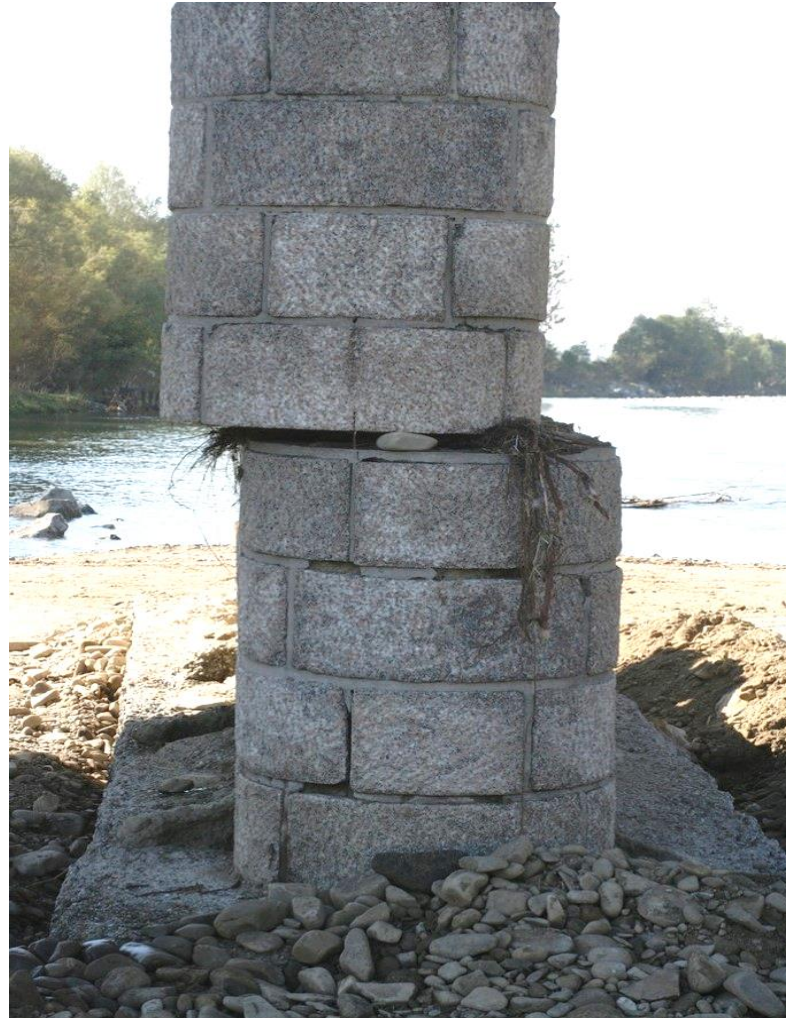
Pohľad na posun piliera v pracovnej škáre po vode

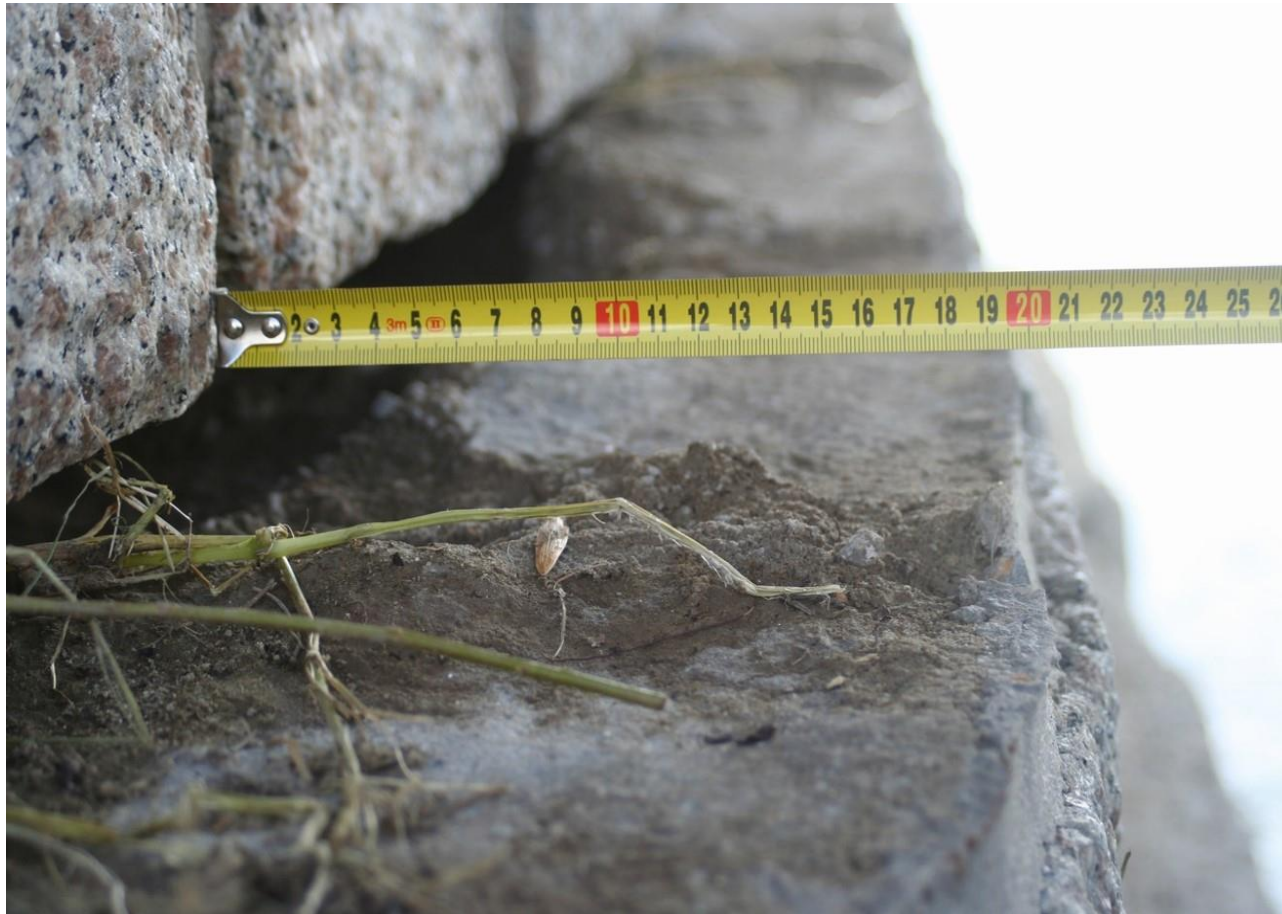
Celková šířka posunu v pracovní škáře

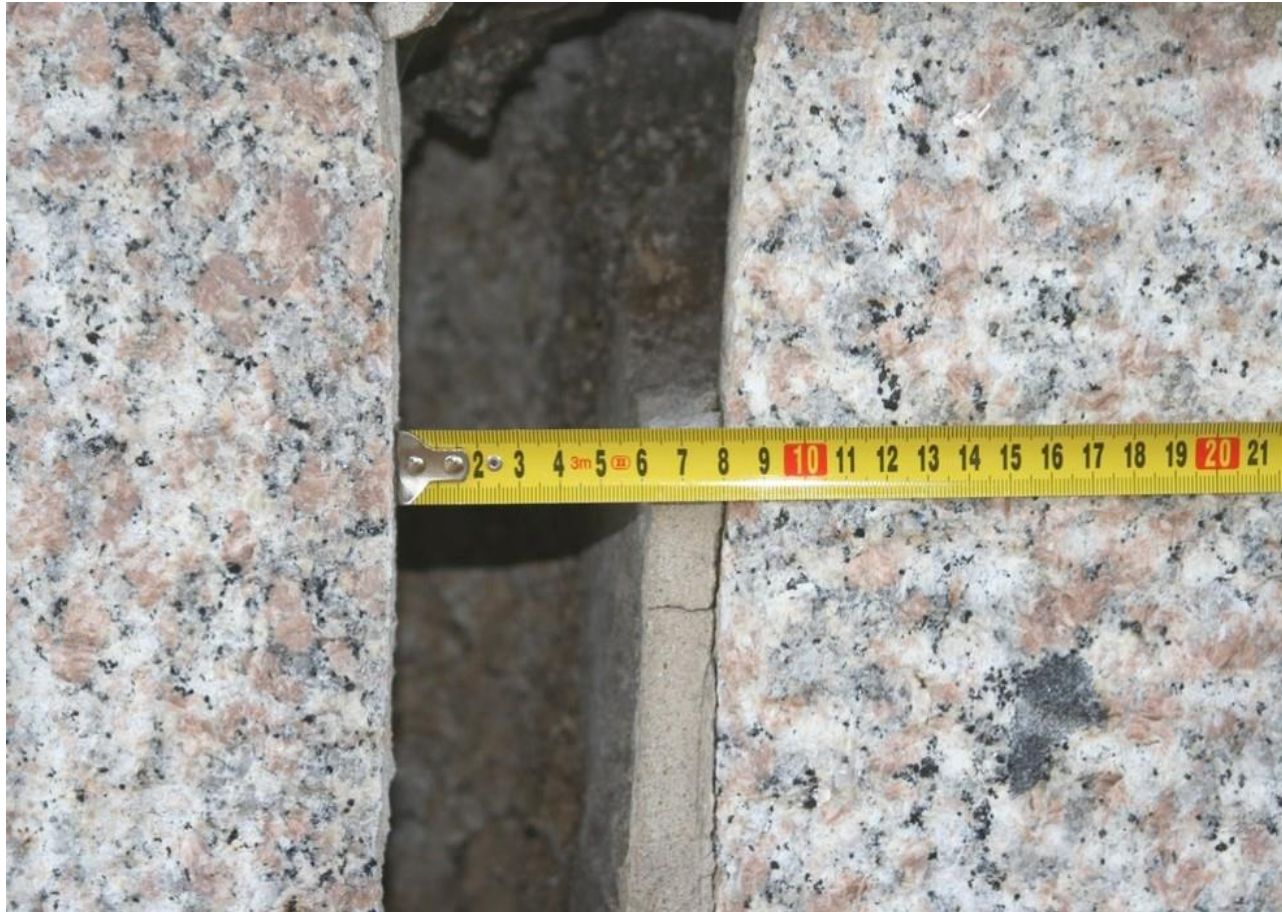
Otvorenie škár žulových kvádrov obkladu piliera

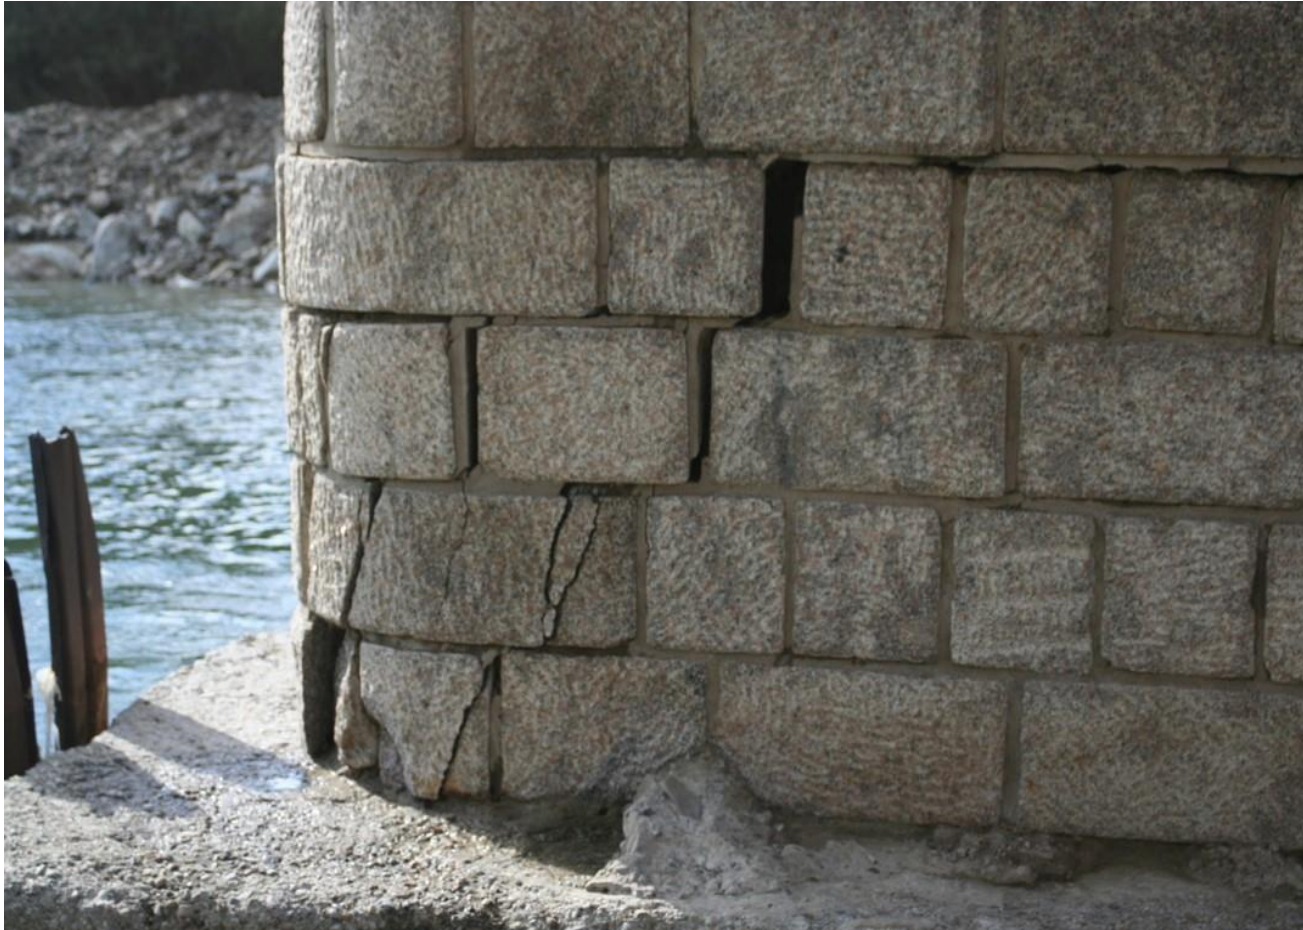
Pohľad na rozsah pohybu, deštrukcie obkladu piliera na strane proti vode

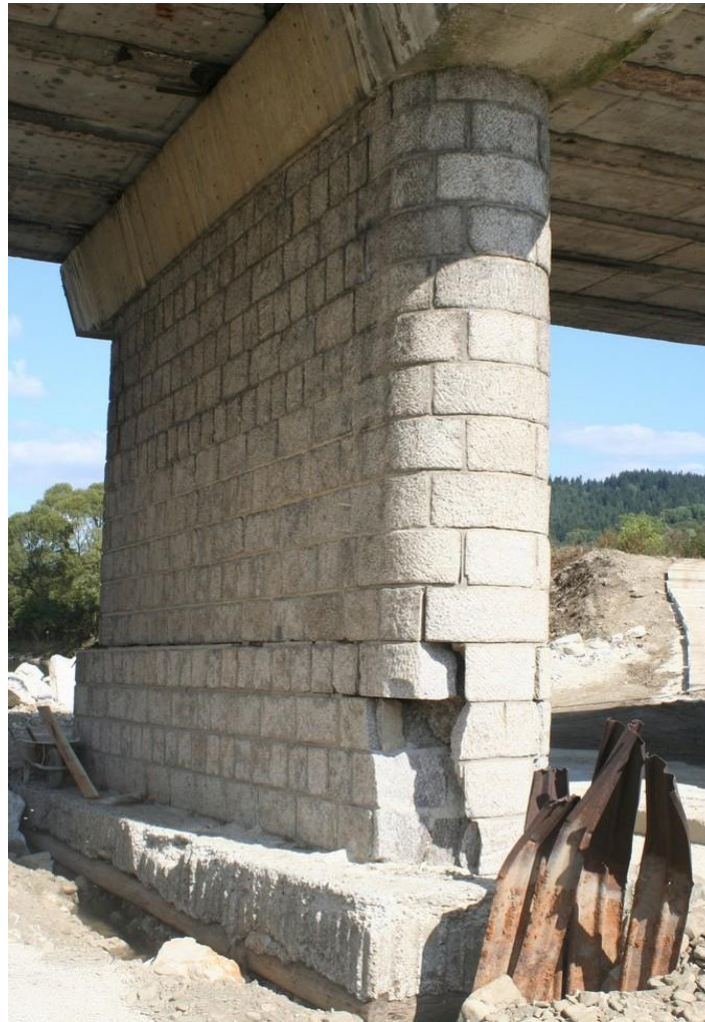
Pohľad na rozpad žulového obkladu piliera

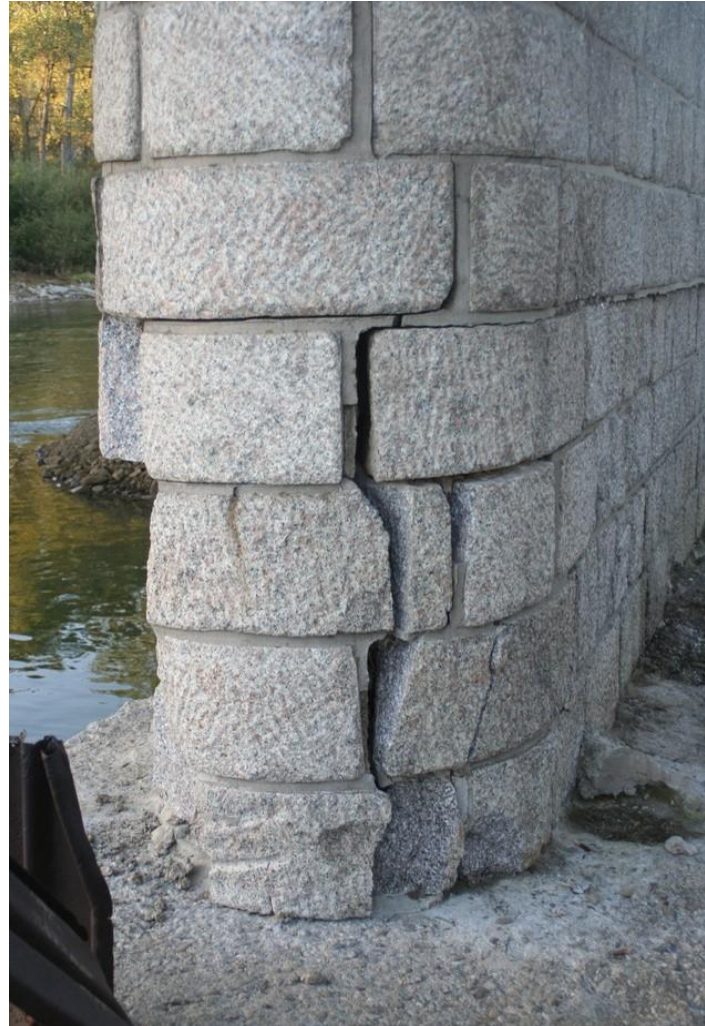
Detail rozpadu žulového obkladu piliera

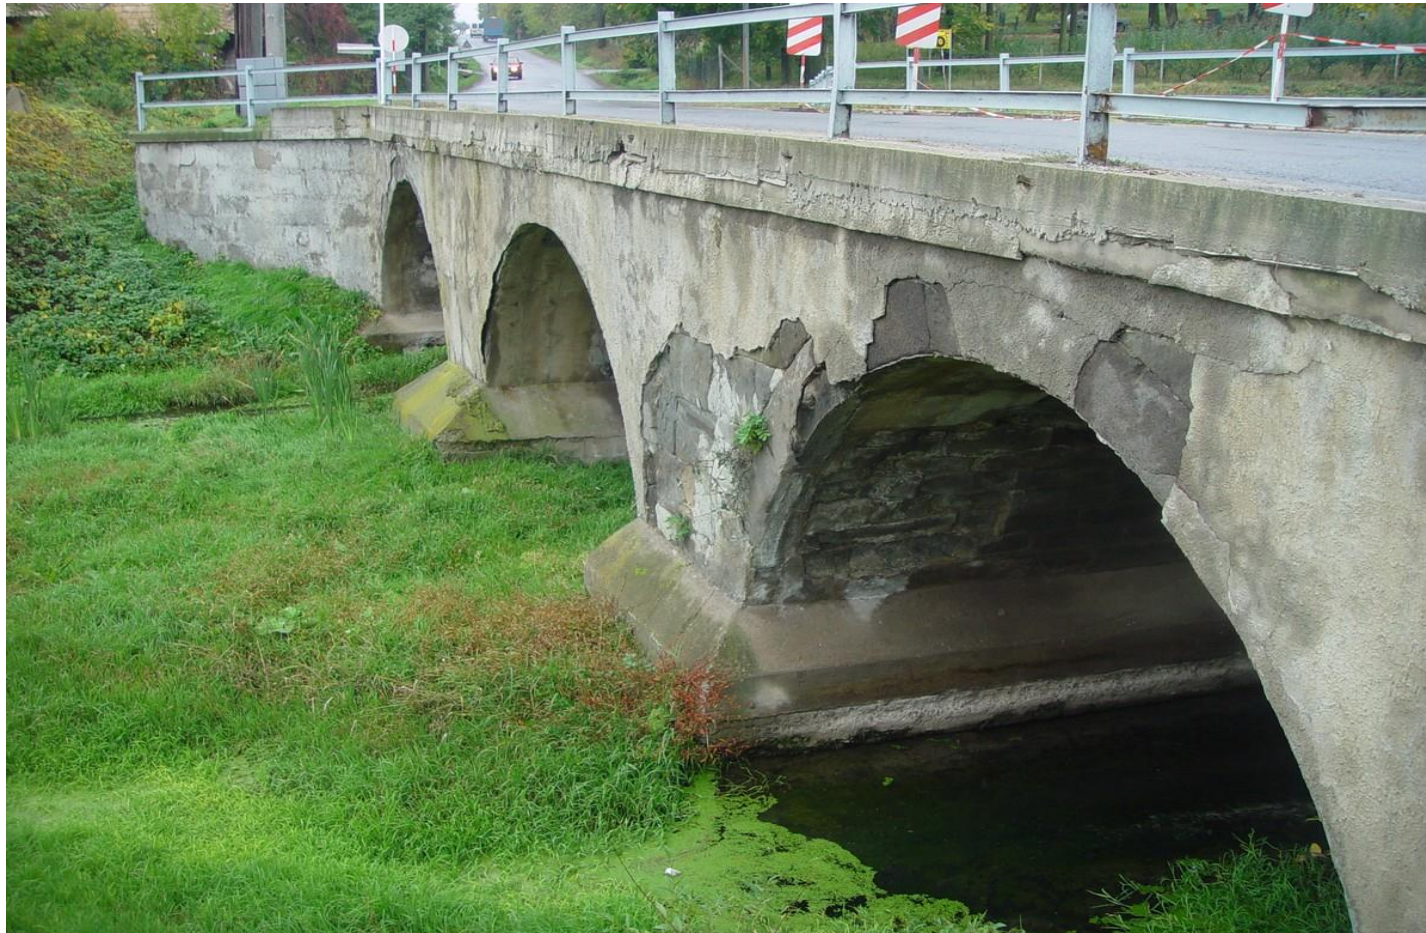
Mostný objekt pochádza zo 17 storočia, kedy slúžil starej kráľovskej poštovej ceste medzi Šaľou a Tornaľou. Nosnú konštrukciu tvorí trojpoľová klenba. Je murovaná z pieskovcových kvádrov svetlosti kolmej 5410, 5470 a 5550 mm. Vzopätie klenieb je 2 210 mm. Hrúbka klenieb vo vrchole je 490 mm. Dĺžka premostenia je 21 020 mm. Klenba je v pokročilom stupni degradácie nosnej časti – zvetralé, uvoľnené a chýbajúce kamene. Škárova malta je taktiež zvetrala miestne vyplavená priesakmi.

Pohľad na poruchy klenby, strana proti vode

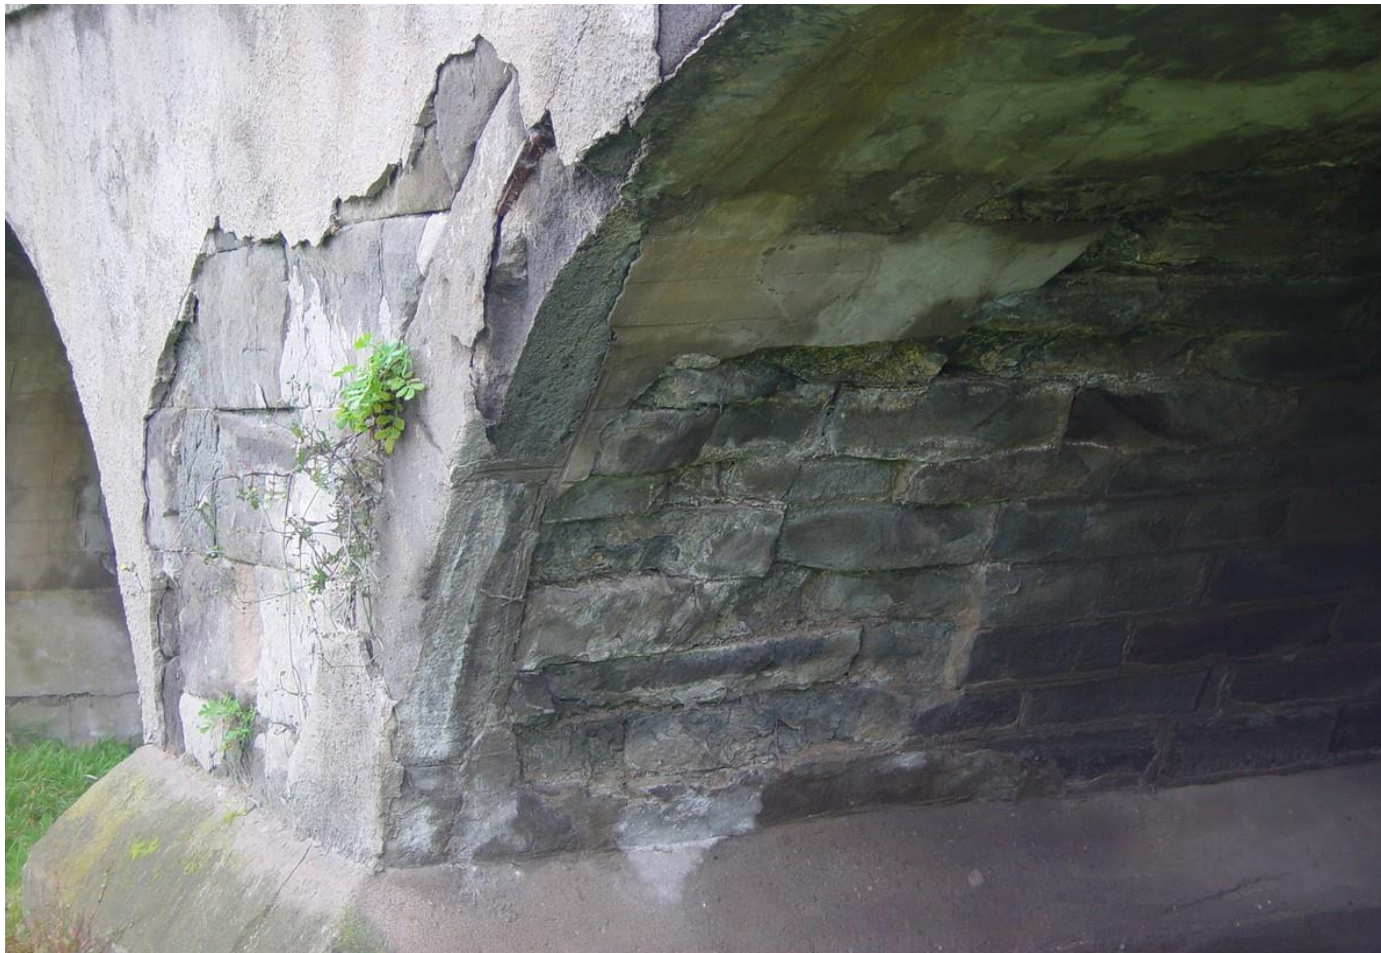
Detail zatekania nosnej časti klenby na strane proti vode

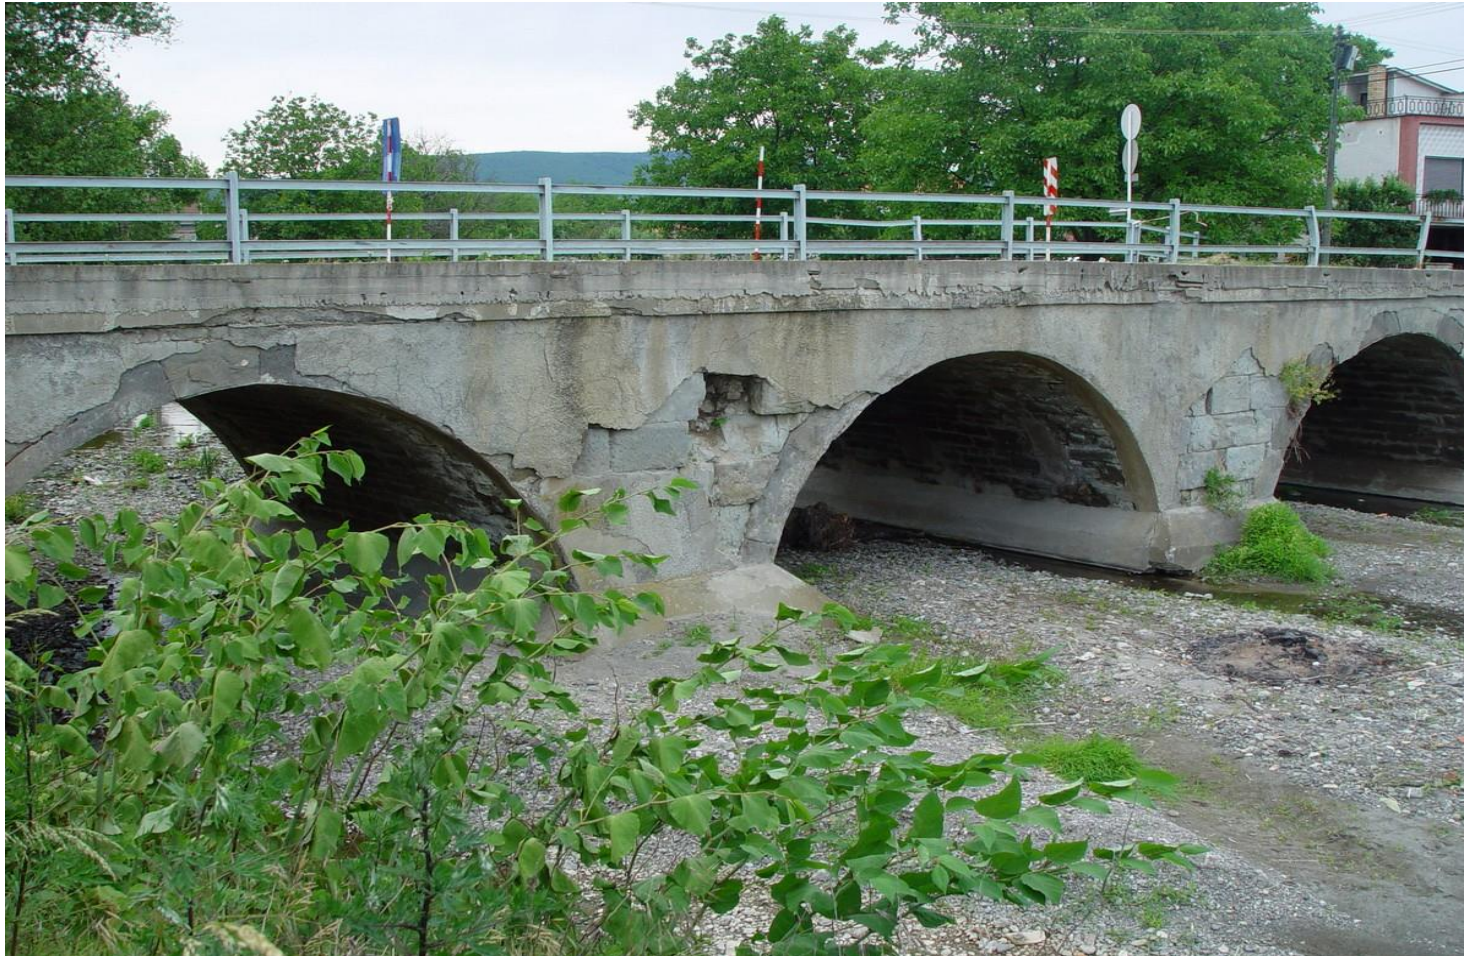
Pohľad na poruchy klenby, strana po vode

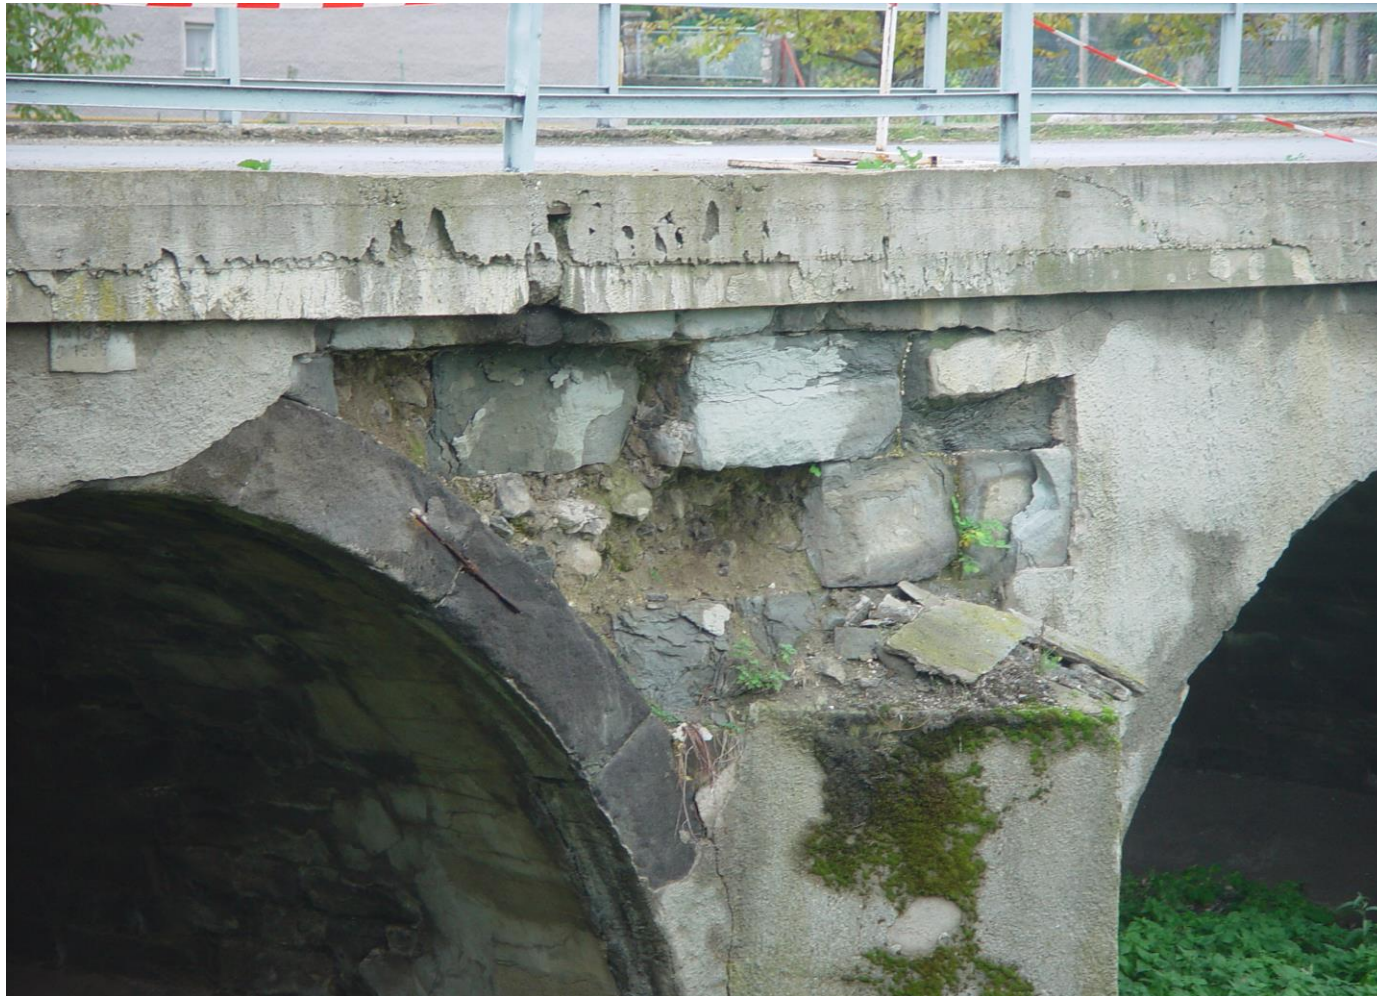
Uvoľnená časť steny na strane po vode

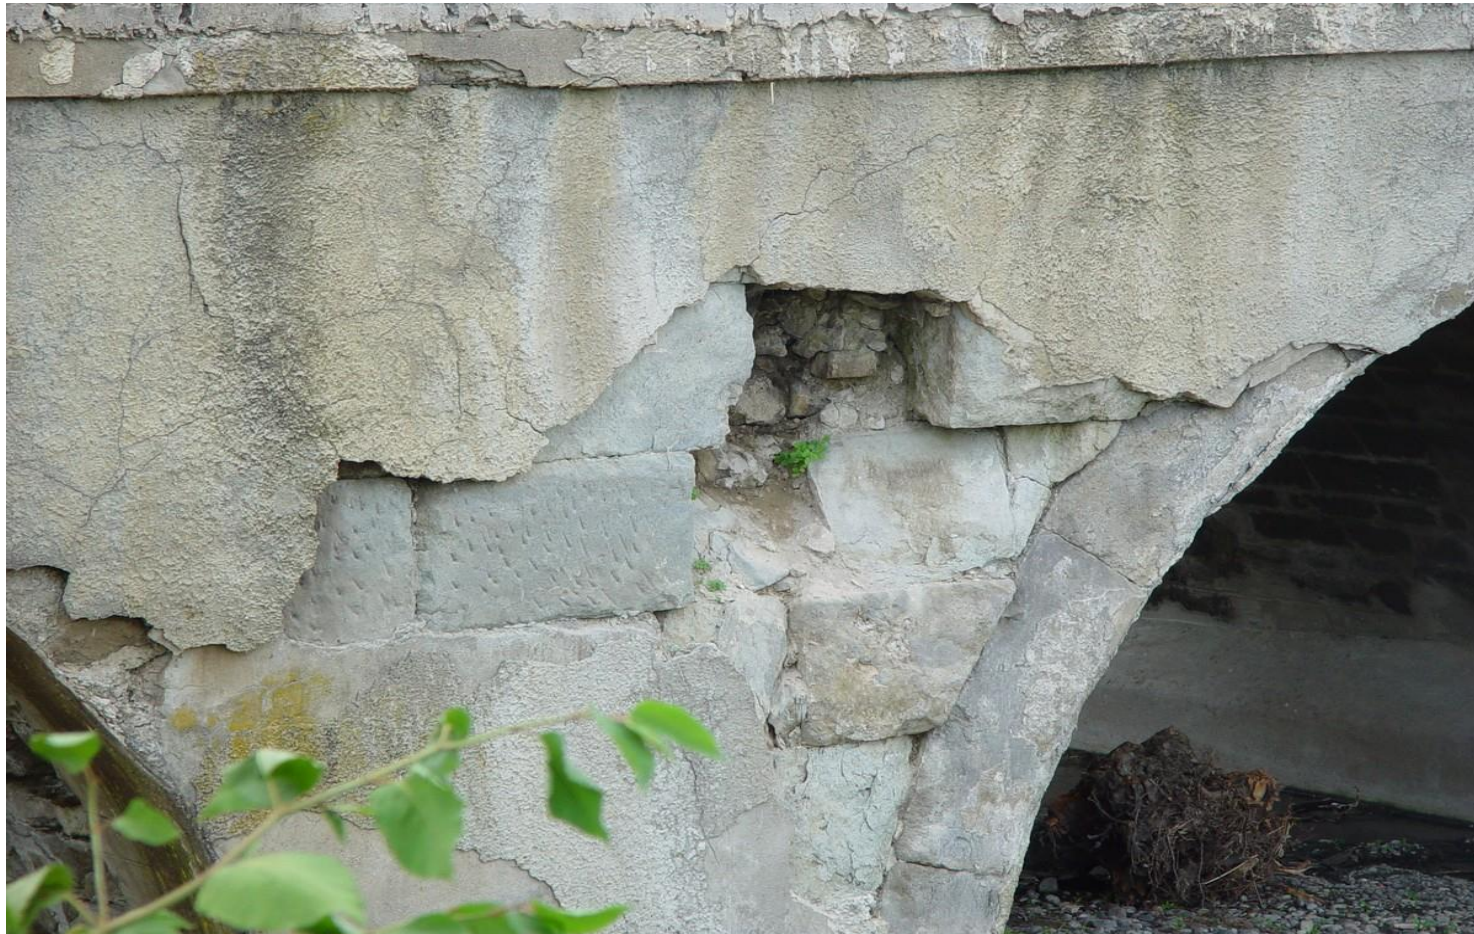
Detail vypadnutých kameňov nosnej časti

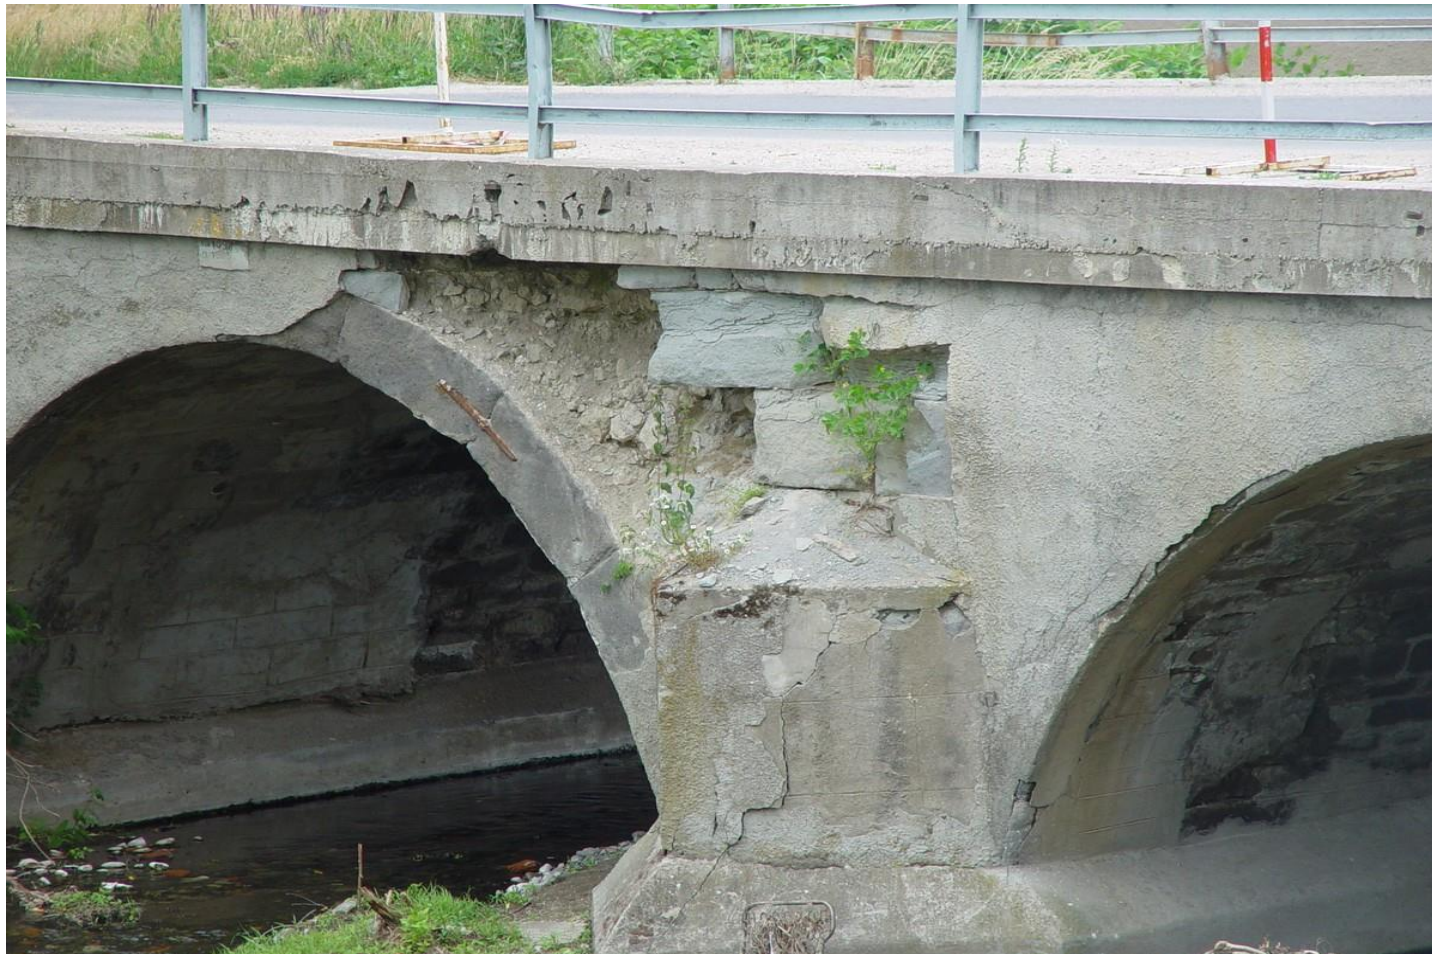
Detail rozpadu steny nad klenbou

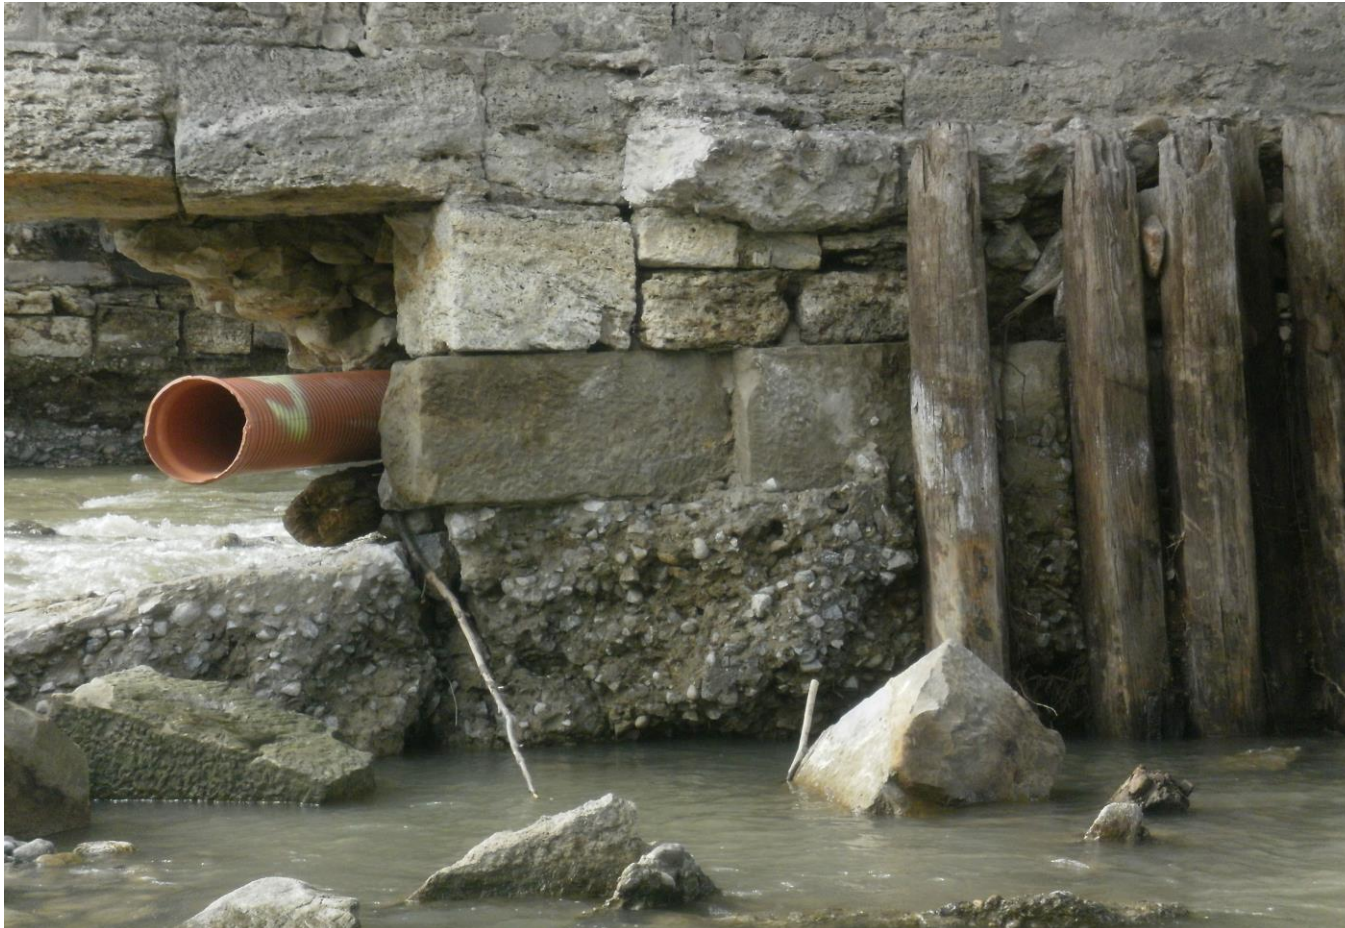
Detail vymytej kaverny v oblasti základovej škáry

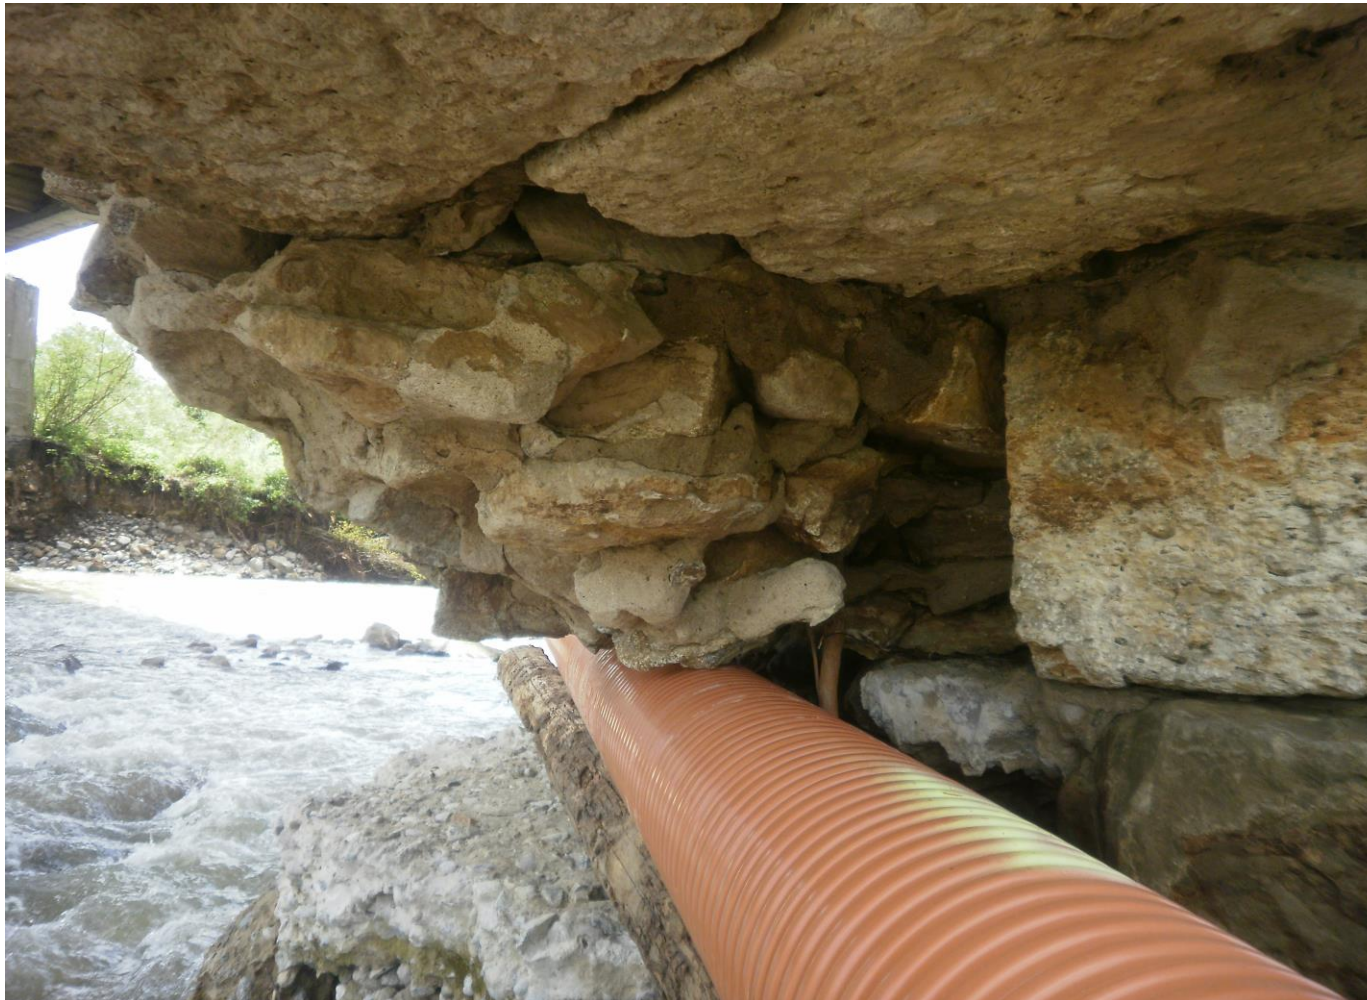
Detail na výplňový materiál drieku piliera
