OBNOVY A REKONŠTRUKCIE MOSTOV IN SITU NA SLOVENSKU

Ing. Peter Slašťan, TASUM, s.r.o., Žilina

Rekonštrukcia mostu v OCHODNICI

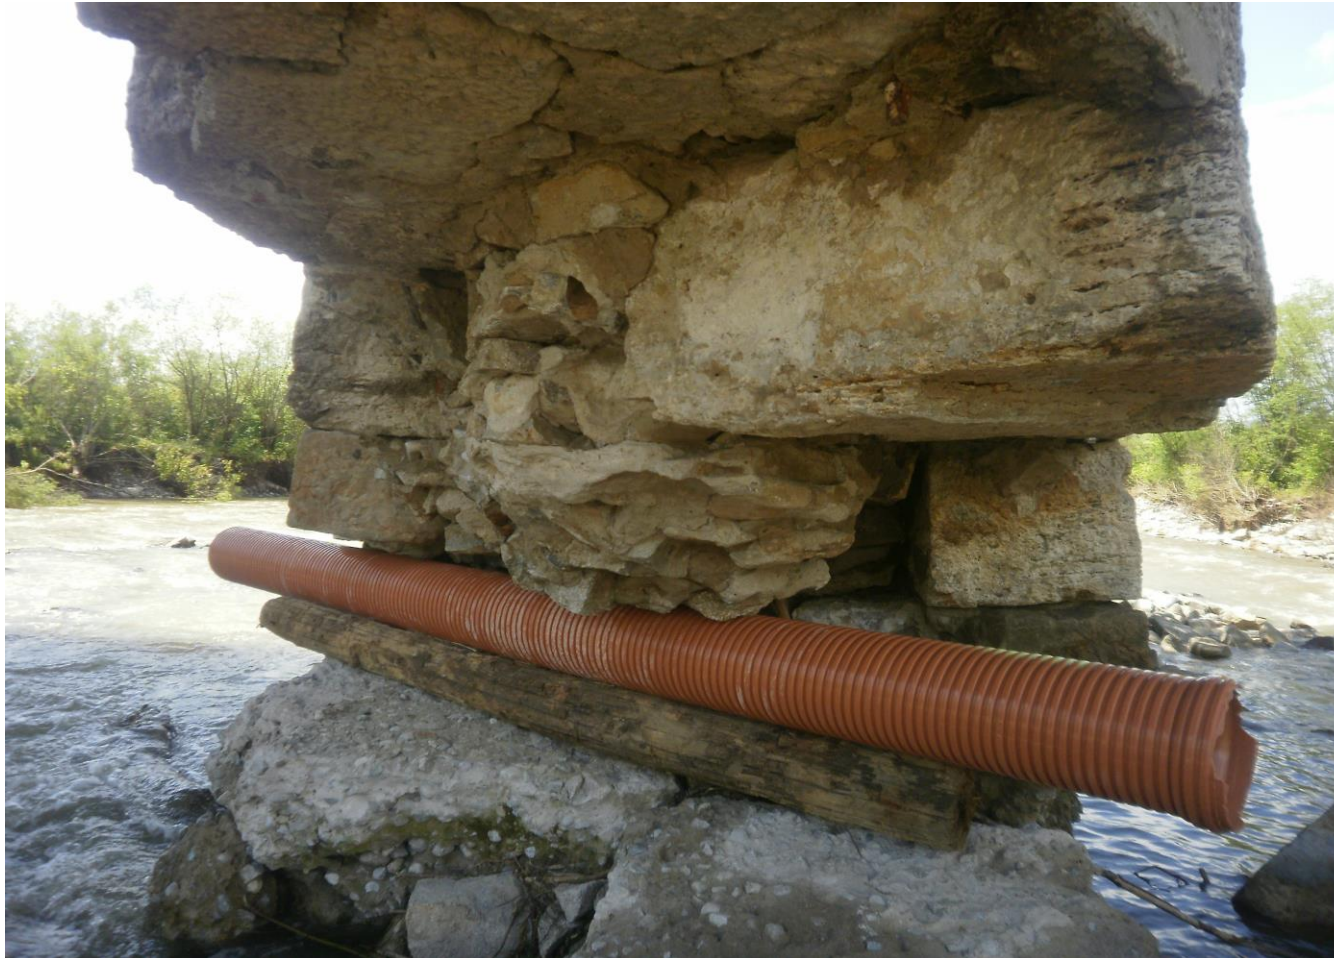
Detail konštrukcie a stavu piliera
