# **ŽELEZOBETONOVÉ MOSTY**

***Vady a poruchy mostů z prefabrikovaných  
železobetonových předpjatých nosníků KA a I***

**Podpora edukačných aktivít pre výchovu mladých odborníkov  
v oblasti mostného staviteľstva v cezhraničnom regióne  
(Kód projektu v ITMS2014+: 304011U647)**

**VŠB TECHNICKÁ  
UNIVERZITA  
OSTRAVA**

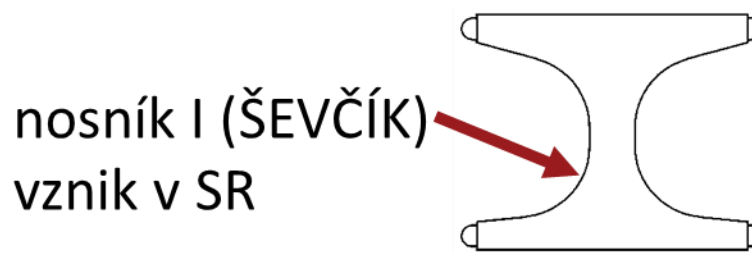
nosník I (ŠEVČÍK)  
vznik v SR

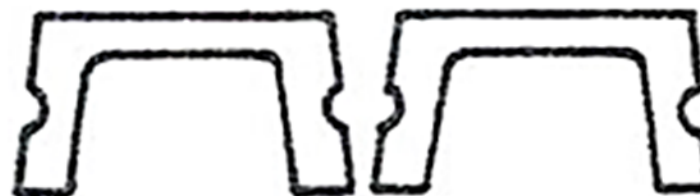
Nosníky MJ - 69

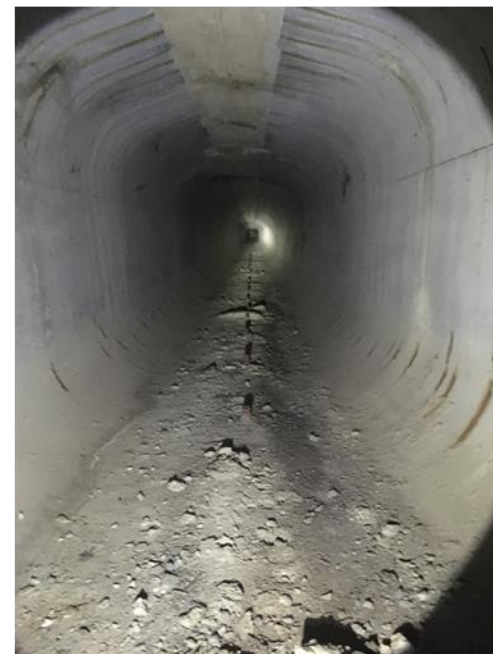
## Nosníky I („ŠEVČÍKY“)

- komory (dutiny) **mezi** jednotlivými nosníky

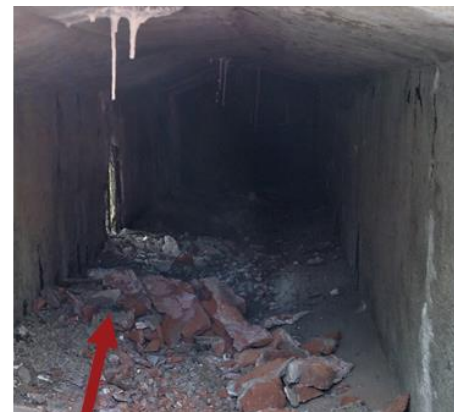
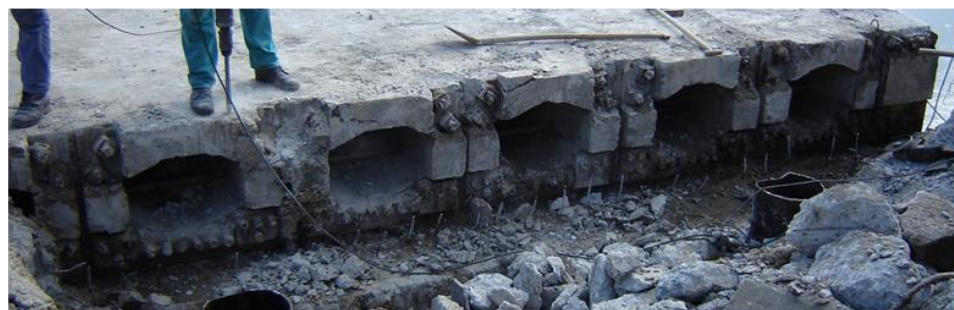
## Nosníky KA

- komory (dutiny) **přímo** v nosnících

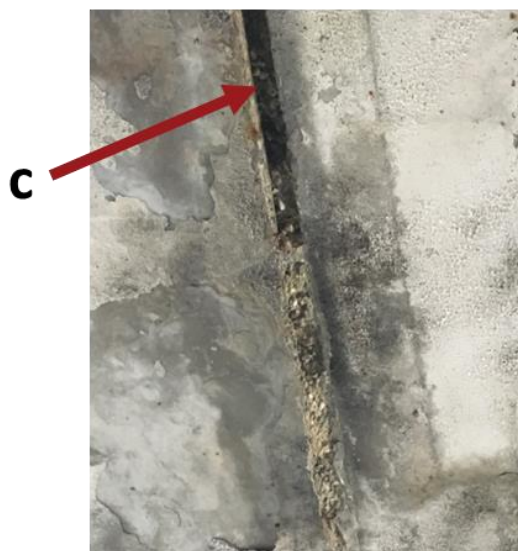
- a) špatně provedené mostní závěry
- b) nedostatečné krytí betonářské, předpínací výztuže
- c) úzké podélné spáry mezi jednotlivými nosníky (KA)
- d) nezainjektování kabelových kanálků
- e) patentovaný drát  $\varnothing$  4,5 mm (korozní oslabení)

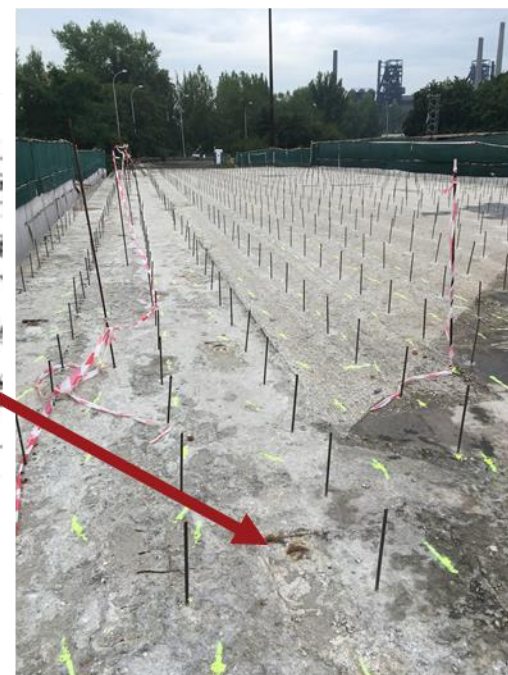
- kotvy předpínací výztuže nosníku I (ŠEVČÍK) odstupňovány na vnitřní straně v horní přírubě
  - ⇒ nemožná kontrola kotevní desky předpínací výztuže
  - ⇒ nachází se přímo pod hydroizolací

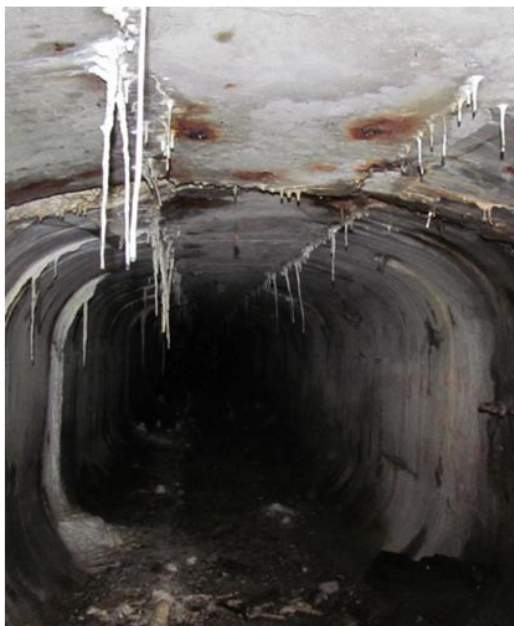
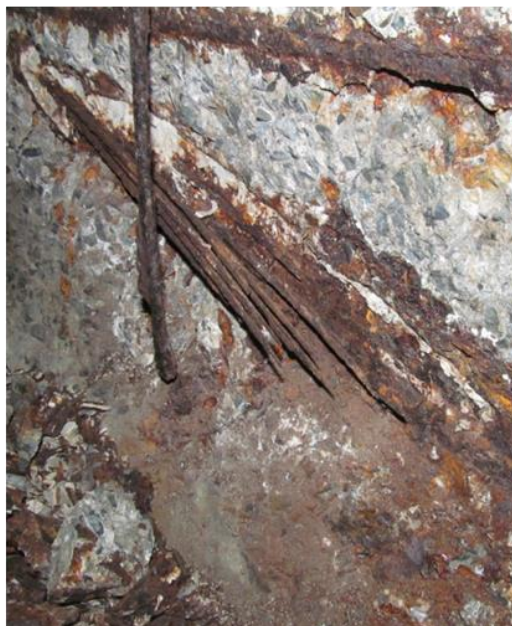
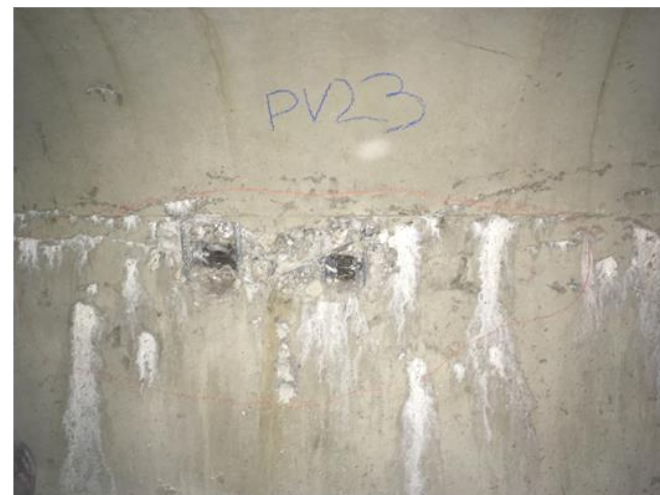
- a) průsak vody a agresivních látek do komor nosníku
- b) opadající krycí vrstva smykové výztuže, zanesení komor nečistotami
- c) přítomnost chloridů v komorách
- d) koroze betonářské a předpínací výztuže

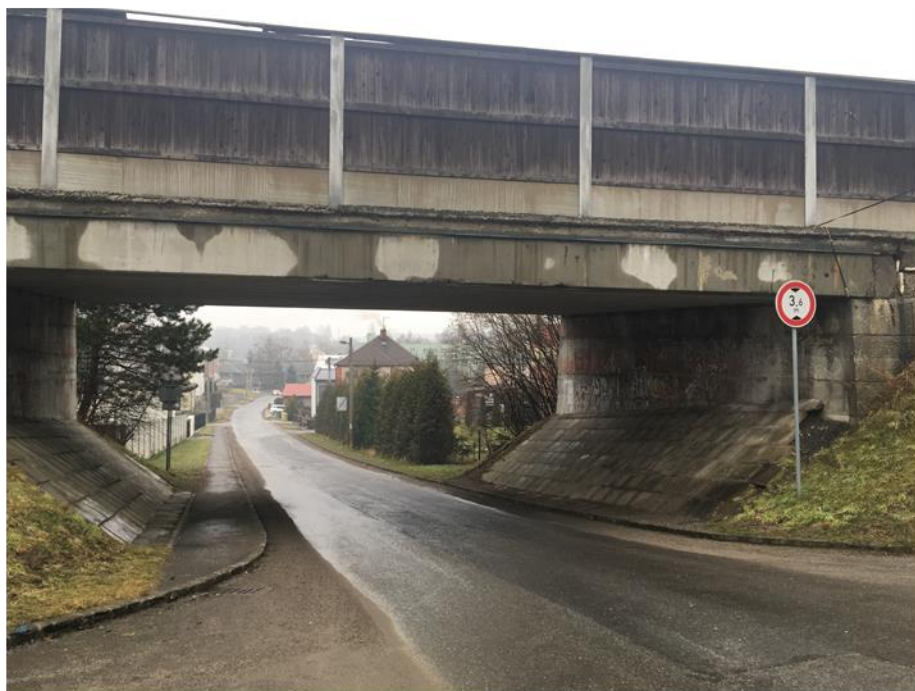
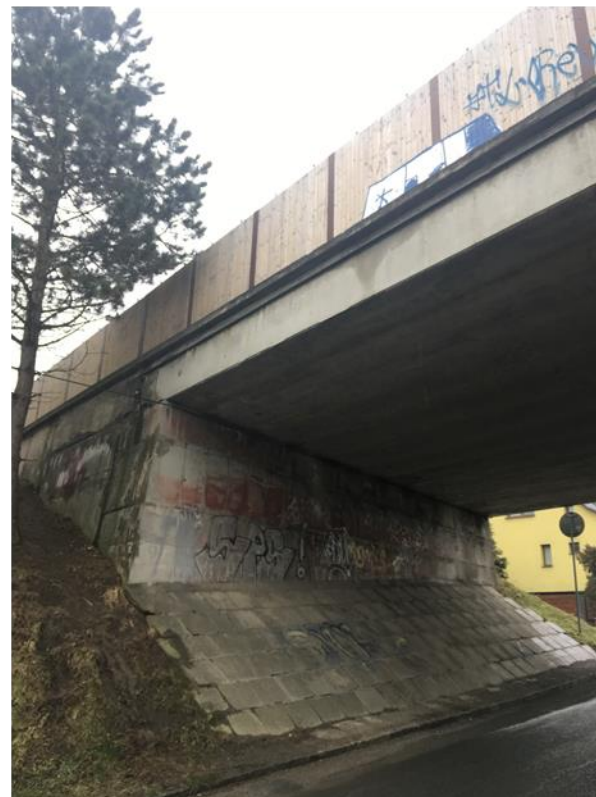
- počet polí: 1
- nosná konstrukce: předpjaté nosníky „KA 73“
- délka nosné konstrukce: 15,0 m

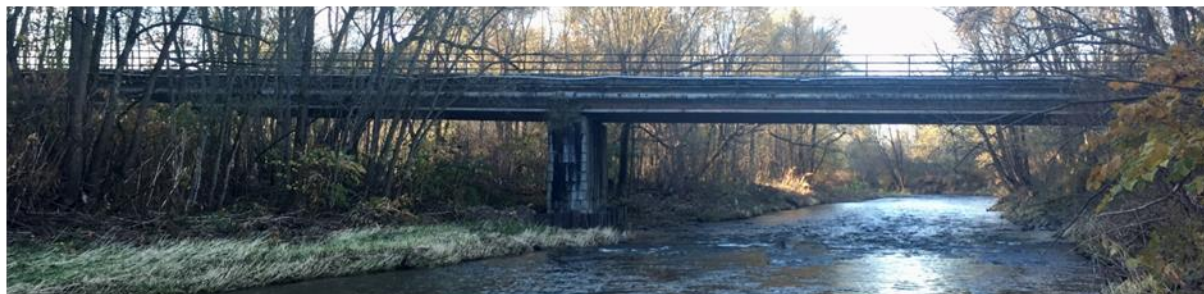
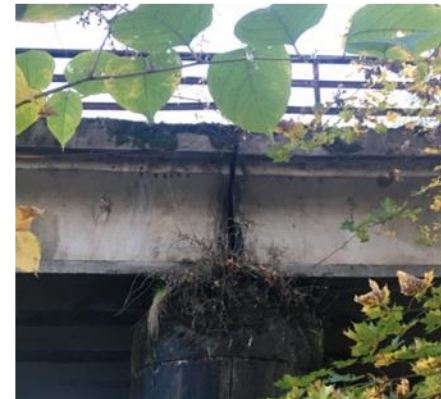
- počet polí: 2
- nosná konstrukce: předpjaté nosníky „ŠEVČÍK (I 62)“
- délka nosné konstrukce: 30,0/30,00 m

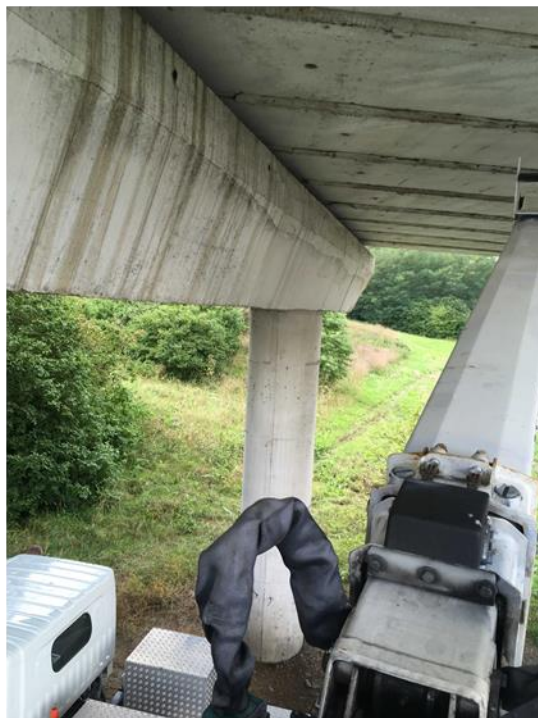
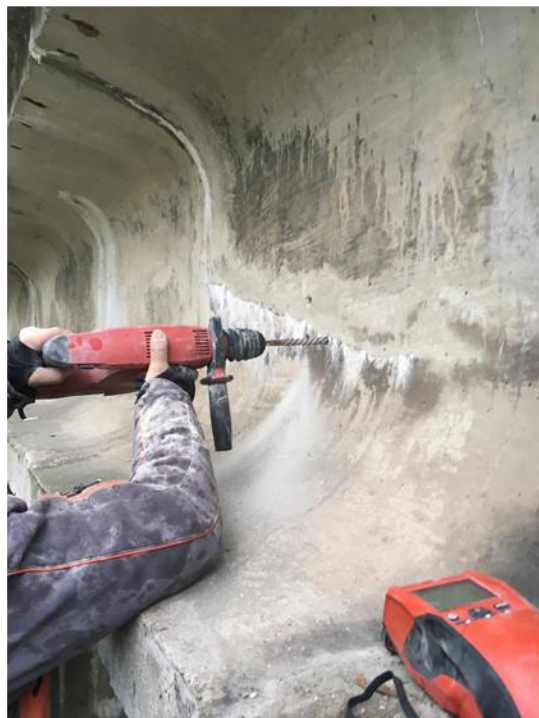
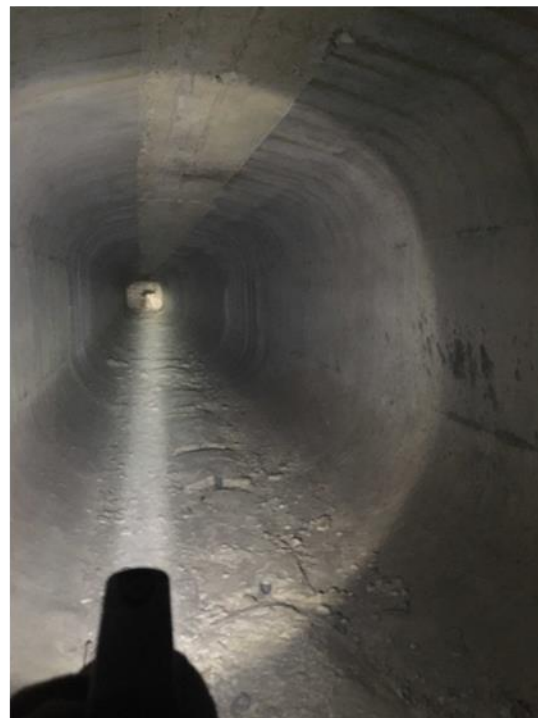
- dokonalý přístup / zpřístupnění dutin / endoskopická prohlídka
- dokonalá znalost TP, dokumentace / elektromagnetické indikátory

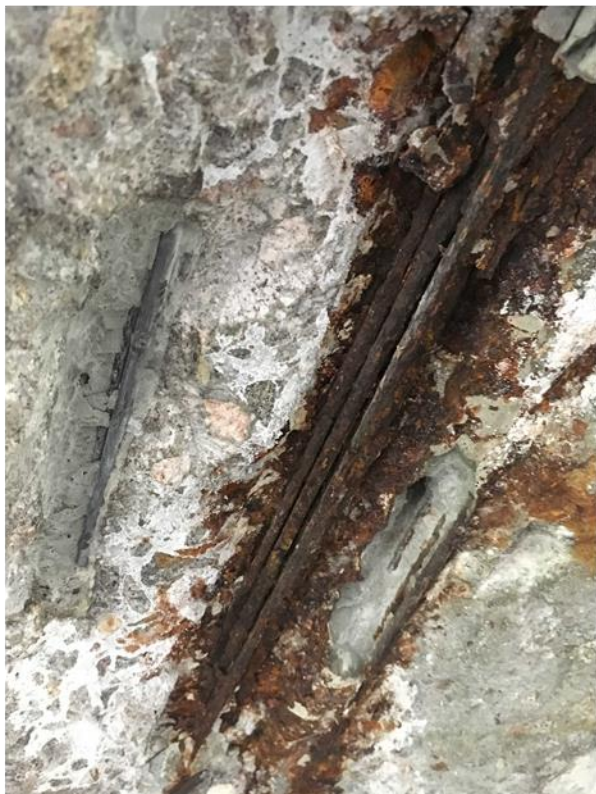
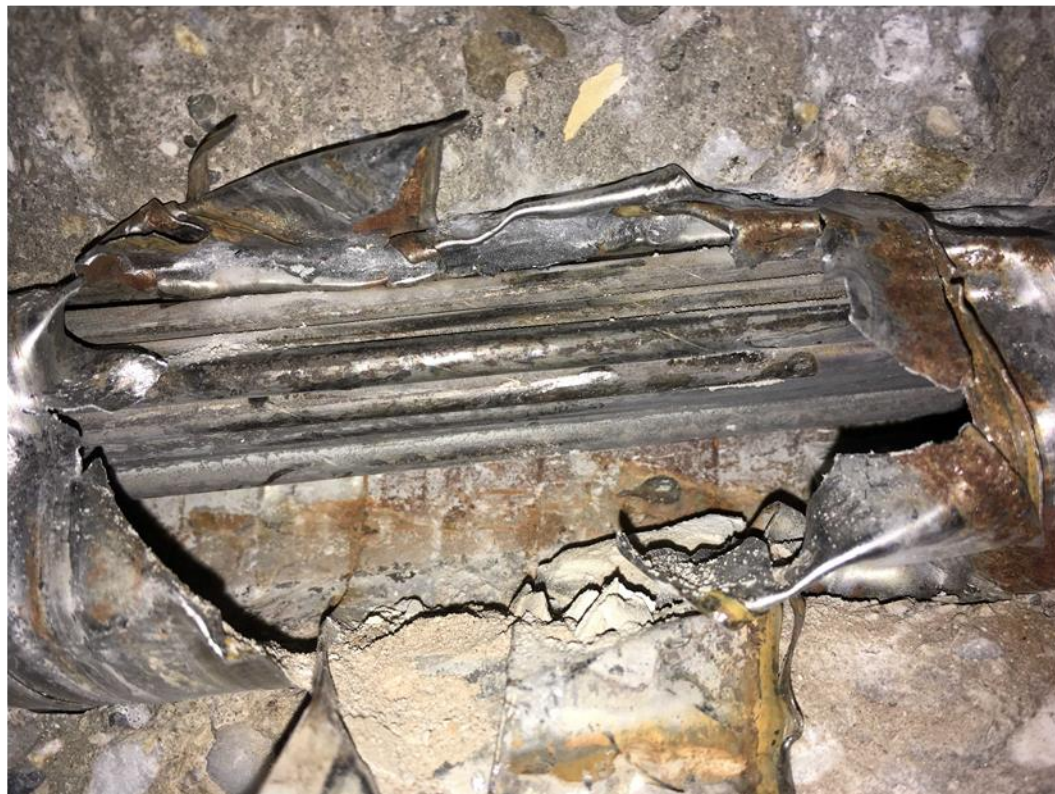
- dokonalý přístup / zpřístupnění dutin / endoskopická prohlídka
- dokonalá znalost TP, dokumentace / elektromagnetické indikátory

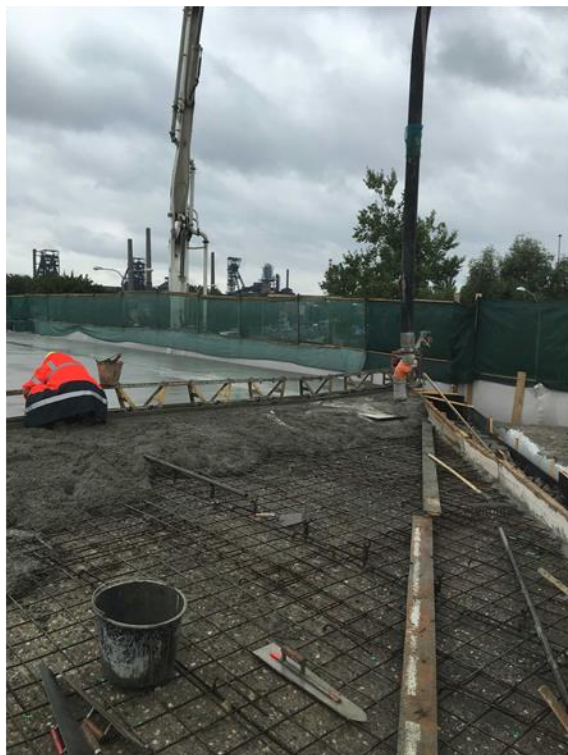
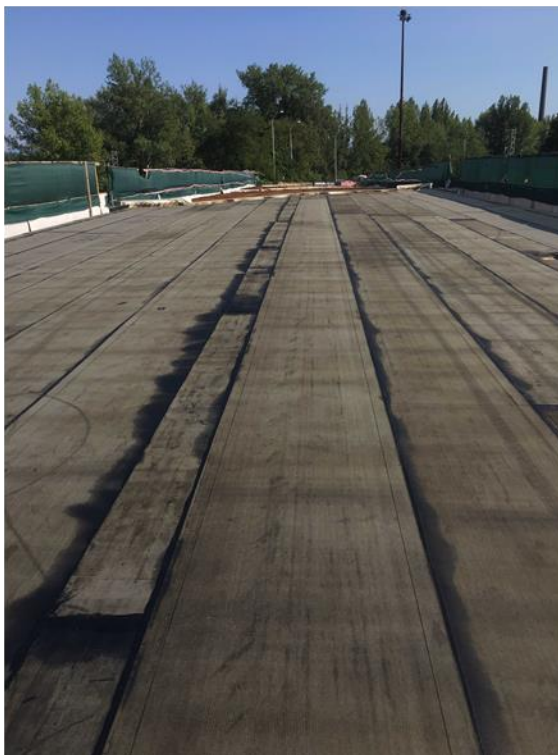
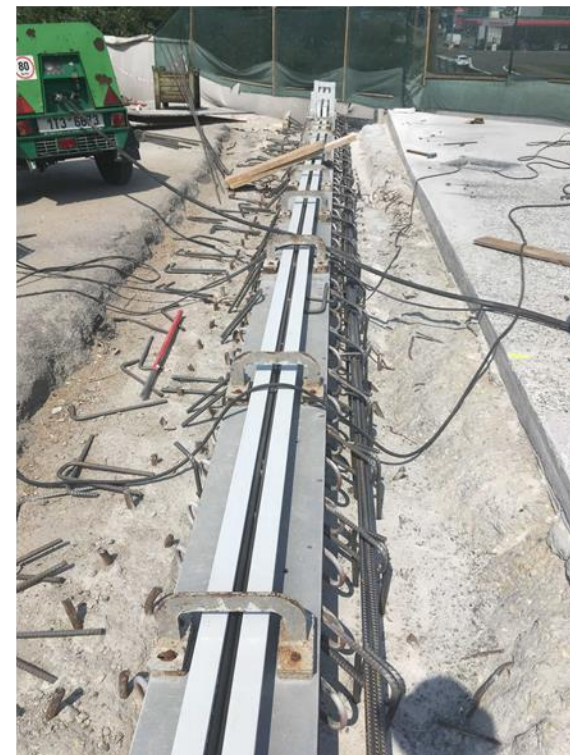
- zvýšení únosnosti vytvořením spřažené desky
- nový mostní svršek, izolace, mostní závěry

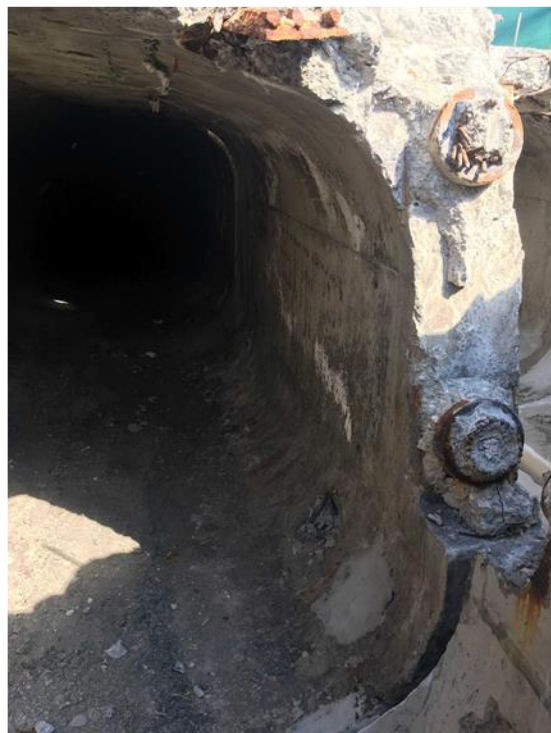
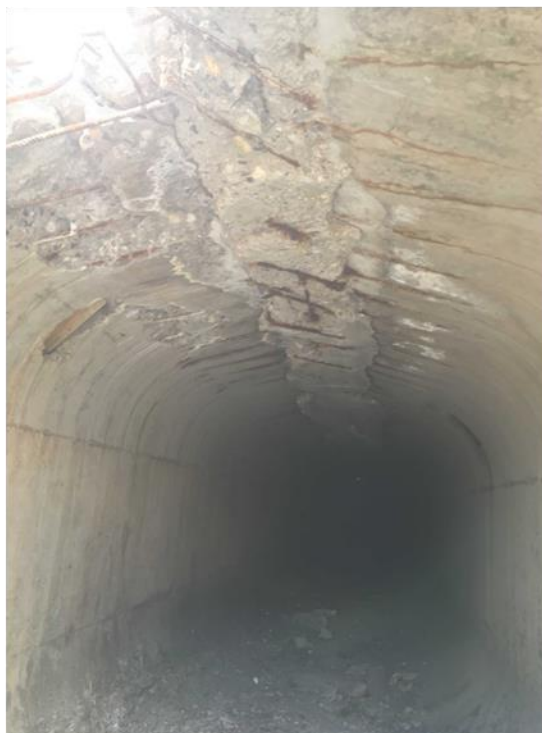
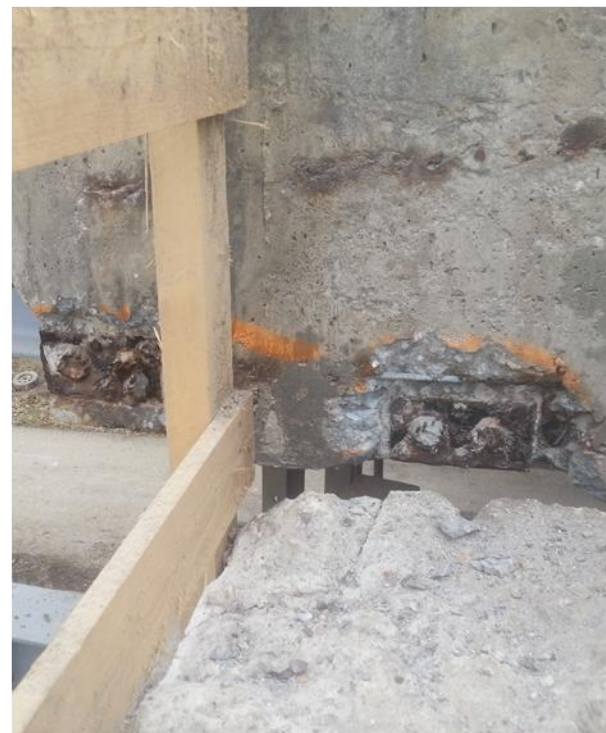
- nemožná rekonstrukce komor nosníků  
⇒ sanace předpínací / betonářské / smykové
