# **Podpora edukačných aktivít pre výchovu mladých odborníkov v oblasti mostného staviteľstva v cezhraničnom regióne**

# **Hodnocení a diagnostika ocelových mostů ...aktuální poznatky v oboru ...**

**doc. Ing. Pavel Ryjáček, Ph.D.**

1. Diagnostický průzkum ocelových mostů
  - Podrobný průzkum konstrukce
  - Zjištění trhlin a nehomogenit
  - Stanovení parametrů základního materiálu
  - Metodika korozních průzkumů
2. Normativní předpisy pro hodnocení konstrukcí
3. Hodnocení únavové životnosti ocelových mostů
4. Case study – Most Lužná

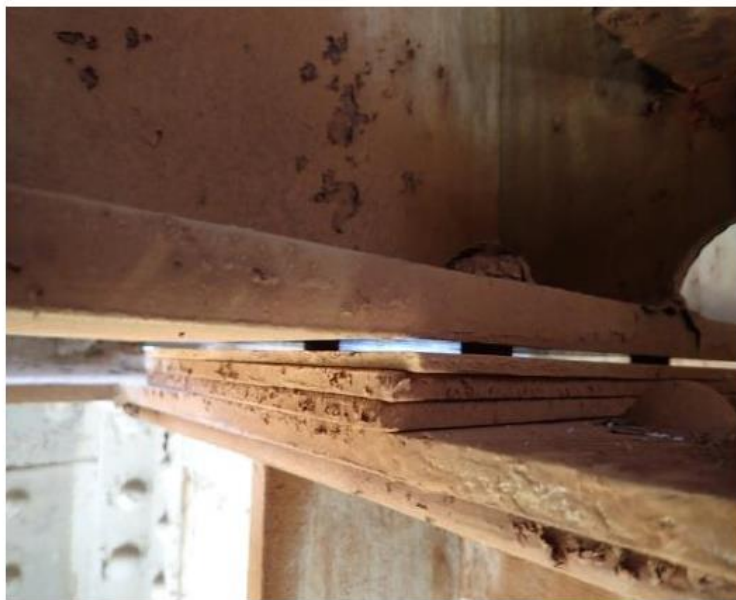
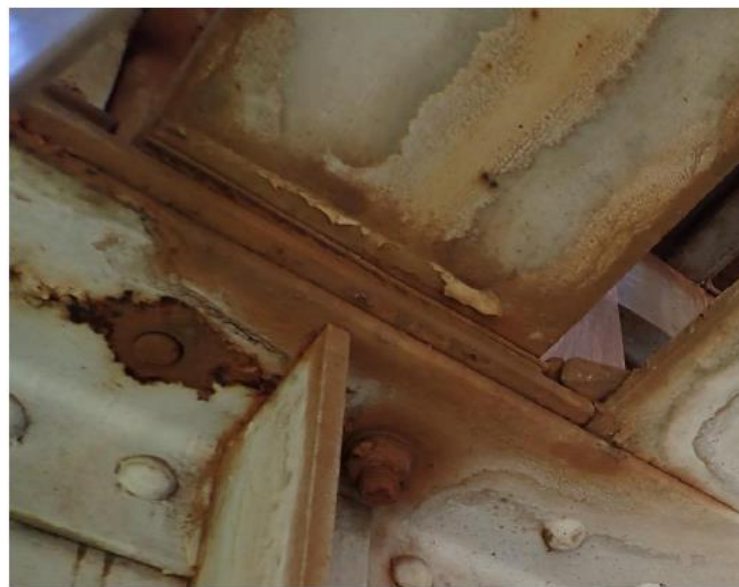
- Vady a poruchy, které mají vliv na **únosnost a bezpečnost mostu** a jeho **statické působení**.
- Ověření **statické funkce mostu** – ložiska, mostní závěry, čepy, klouby, styčníky.
- **Poruchy šroubů a nýtů**. Jde zejména o jejich porušení lomem, případně nadměrné deformace v otvoru a související ztráta předpětí.
- Hodnocení deformací a chování **při průjezdu dopravy**. Jde o nezbytnou součást každé diagnostiky, kdy lze zjistit vady a poruchy, které jsou jinak nezjistitelné.

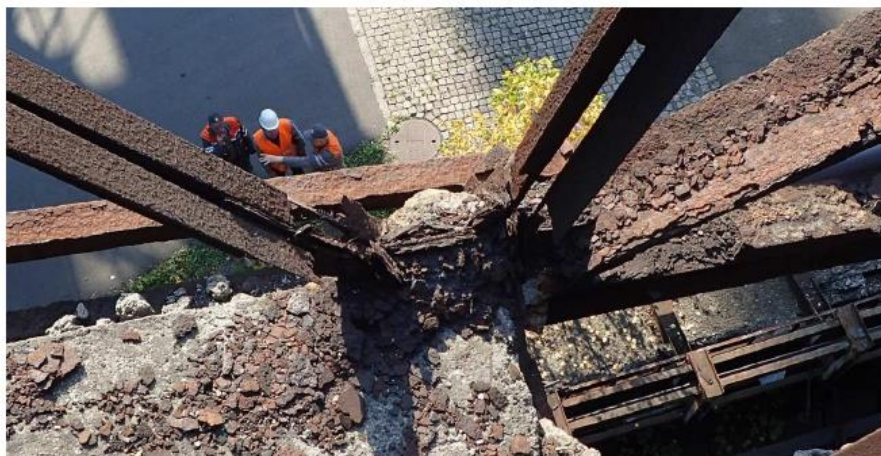
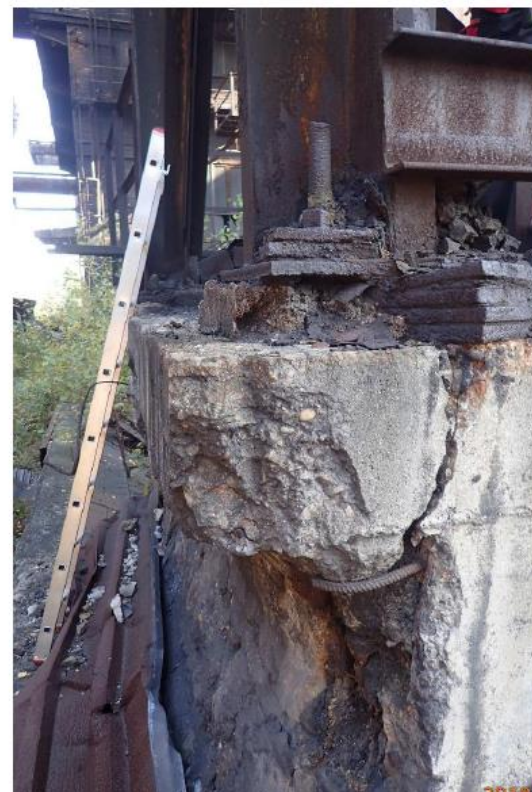
*Vítkovice – průmyslový most*

- Kontrola **rizikových styčníků**. Jedná se o styčníky, které jsou zásadní pro únosnost a stabilitu konstrukce.

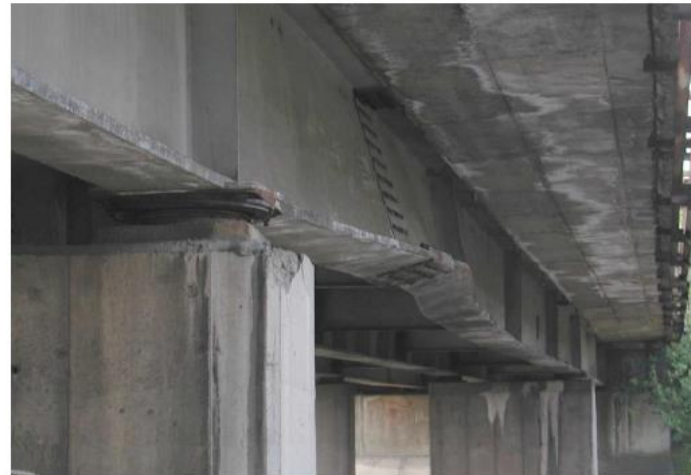
- Kontrola prvků náchylných **ke ztrátě stability** - štíhlé tlačené nebo ohýbané prvky, ke ztrátě stability může přispívat zvětšená imperfekce prvku (náraz vozidla).

*Most Vráž po nárazu vozidla*

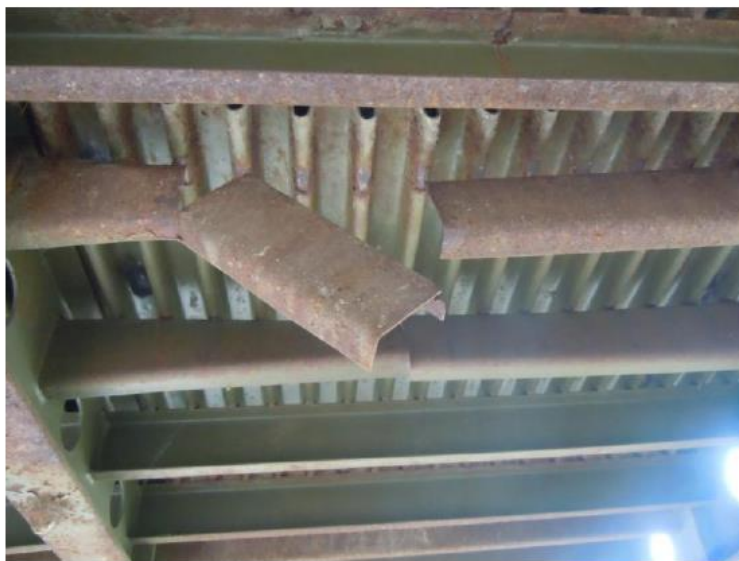
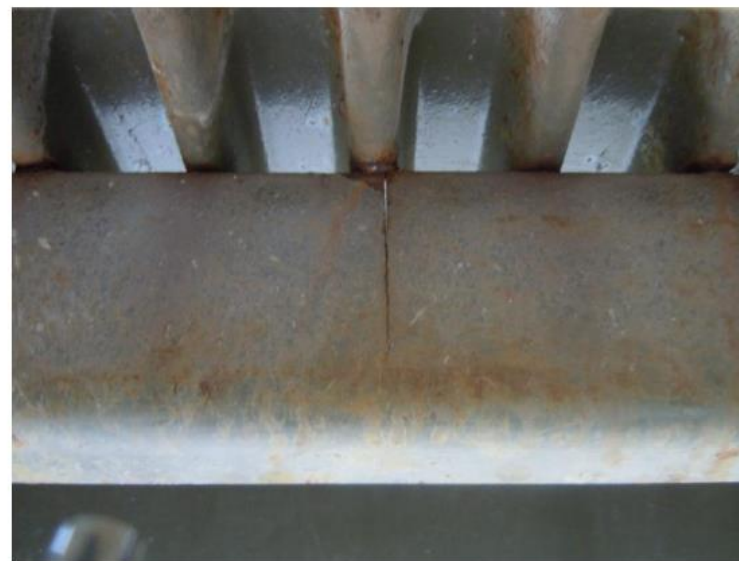
- Kontrola prvků náchylných na **vznik únavového lomu** - tažené či ohýbané prvky, únavové detaily, oblasti náhlé změny průřezu či změny svaru, křížení svarů, svarové přípoje styčnickových plechů, výztuh stěn nosníků nebo diafragmat komorových průřezů, vady a nehomogenity materiálu, povrchové vady materiálu.

*Nízkocycklová únava – provizorium MS Chrastava*

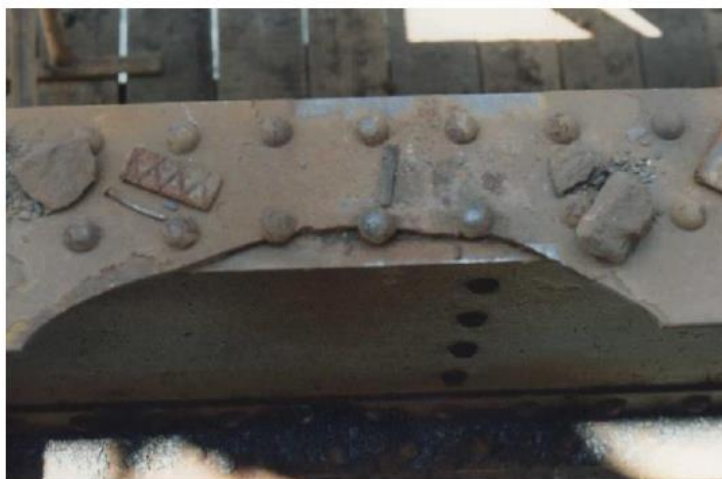
- Kontrola prvků náchylných na **vznik únavového lomu** - tažené či ohýbané prvky, únavové detaily, oblasti náhlé změny průřezu či změny svaru, křížení svarů, svarové přípoje styčnickových plechů, výztuh stěn nosníků nebo diafragmat komorových průřezů, vady a nehomogenity materiálu, povrchové vady materiálu.

*Vylamování podélníků*

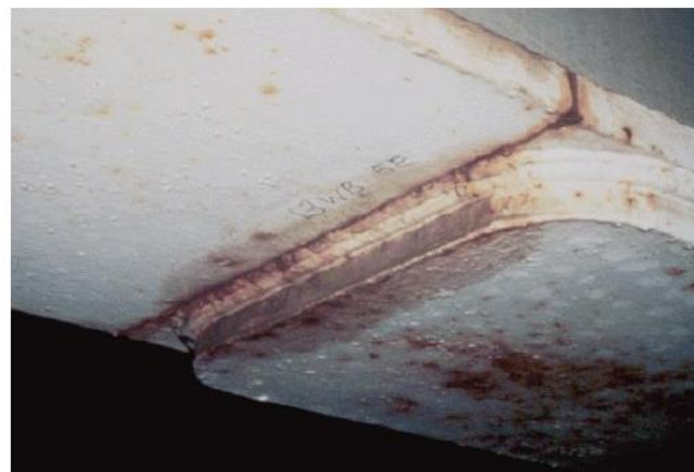
*Změna průřezu pásnice*

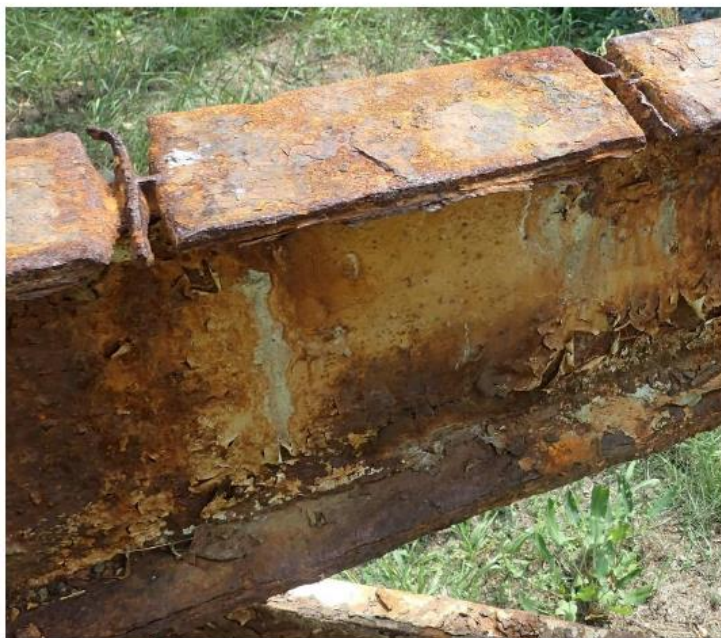
*Koroze pod lokálním tlakem železničního pražce,  
použitého pro mostovku (most plukovníka  
Šrámka)*

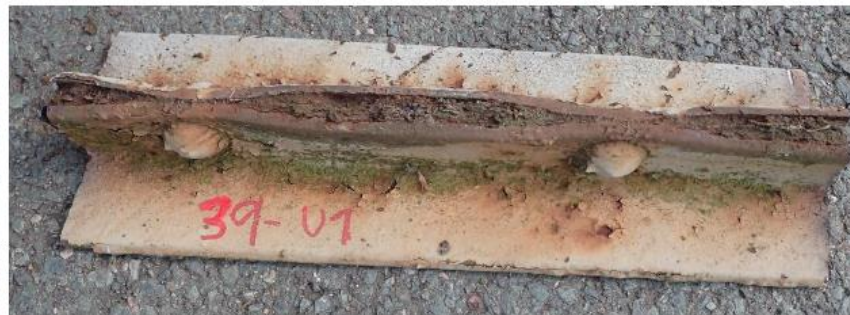
*Štěrbínová koroze*

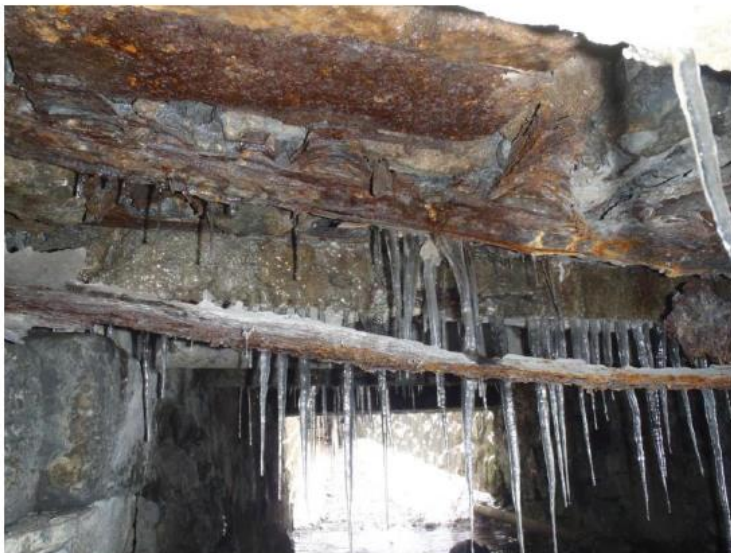
*Železný brod – ocelové nosníky s  
kamennou deskou*

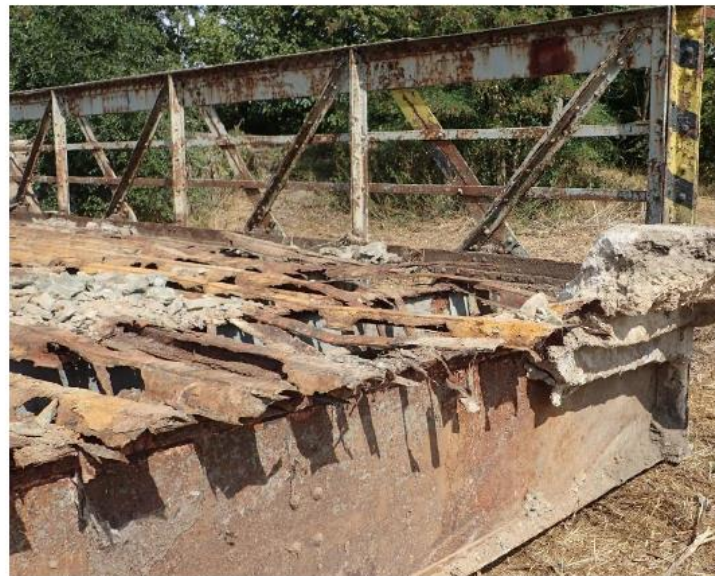
*Koroze mostnic Zores – vpravo po odkrytí v  
Pamětníku*

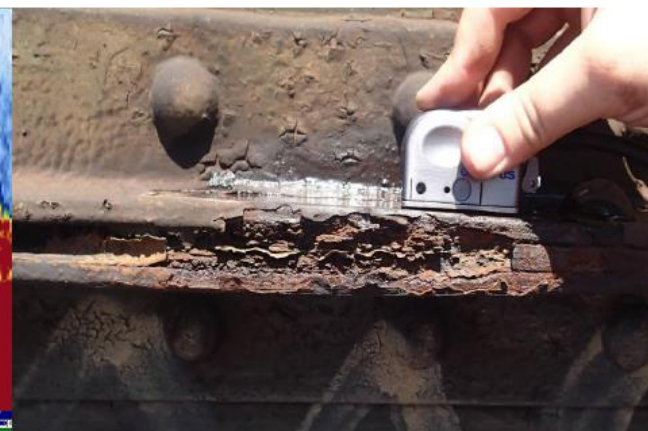
- **PA – Phased Array**
- Další aplikací je korozní mapování, to se provádí z opačné strany, než je korozní poškození a je ideální pro diagnostiku štěrbinové koroze a vnitřní koroze dutých profilů.
- Dobrá metoda pro zjištění zdvojení materiálu a vad z důvodu válcování

*Pohled na měřený profil*

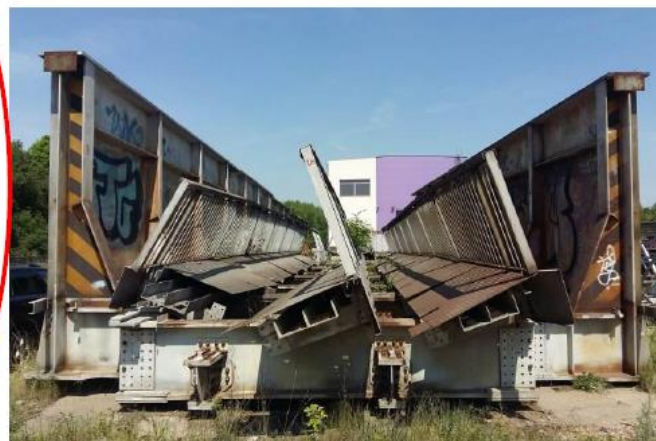
- Rekonstrukce mostu „Malá Hrabovka“ (vyroben 1992) při jeho znovuvyužití
- Na základě objednávky SŽDC s.o. probíhalo vizuální hodnocení mostu a podkladů zhotovitele (Metrostav) i projektanta (Topcon) při výrobě NOK
- Na mostě zjištěny vnitřní vady v základním materiálu.
- Z původní NK byly získány materiálové vzorky, které byly podrobeny laboratorní analýze.

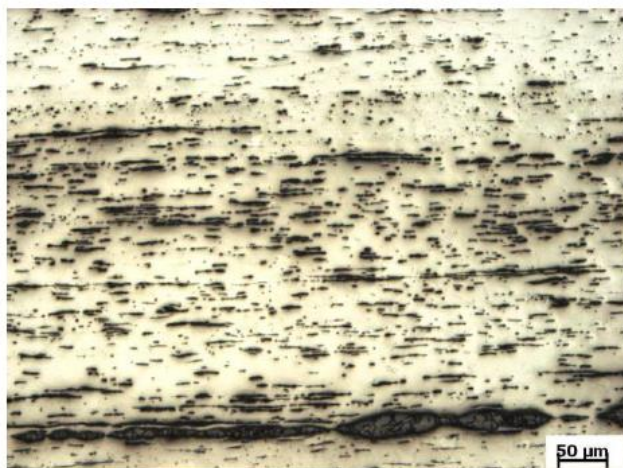
- Tabulkové hodnoty jsou bezpečné, obvykle lze docílit vyšších hodnot po provedení zkoušek
- **Kombinace destruktivních a nedestruktivních metod**
- Důvodem je, že odběry materiálových vzorků lze většinou provádět na podružných prvcích, jen zřídka na důležitých a rozhodujících
- Nutno volit typové prvky - úhelníky, plechy, pásovina (cca min. 4-6 míst/NK)
- Metalografie, chemické složení, vrubová houževnatost  $-20^{\circ}\text{C}$ , zkouška tahem
- Vrubová houževnatost obvykle u plávkových ocelí nízká, okolo cca  $5-10 \text{ J/cm}^2$ , lepší vrubovka u svářkové oceli nebo moderních ocelí

*Svářková ocel*

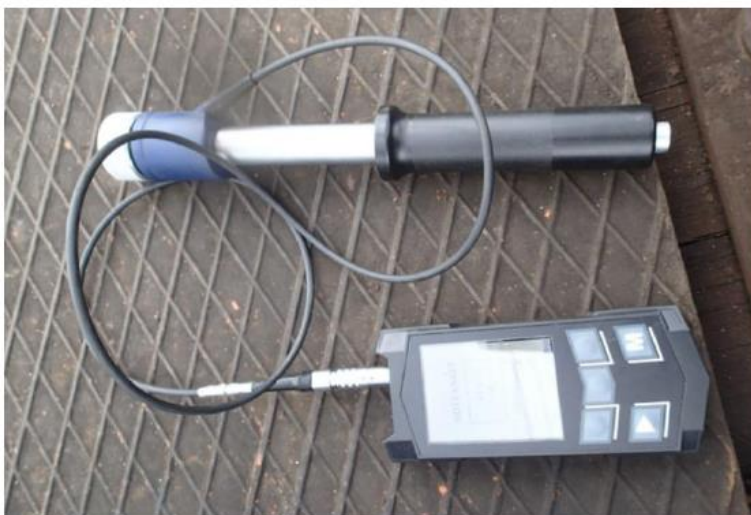
- Provedení tvrdoměrných zkoušek na celé konstrukci - 30-40 míst, provádění je rychlé a jednoduché
- Tvrdost měřena na každém typovém prvku a rozhodujících prvcích a koreluje z pevností oceli
- Vyhodnocení tahových zkoušek dle variačního součinitele z tvrdoměrných zkoušek – podchycení reálné variability materiálu v konstrukci

*Tvrdoměr*

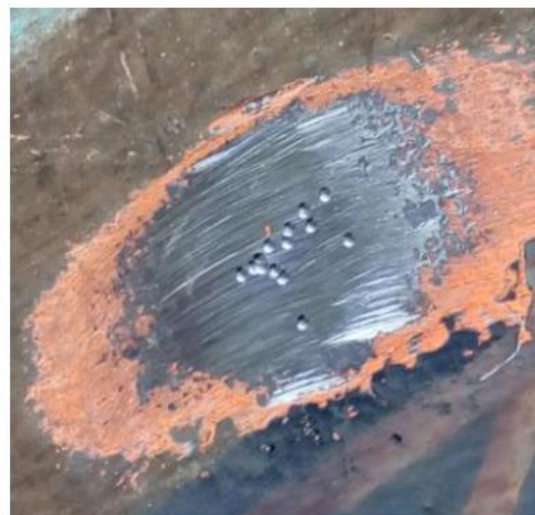
*Zkušební místo*

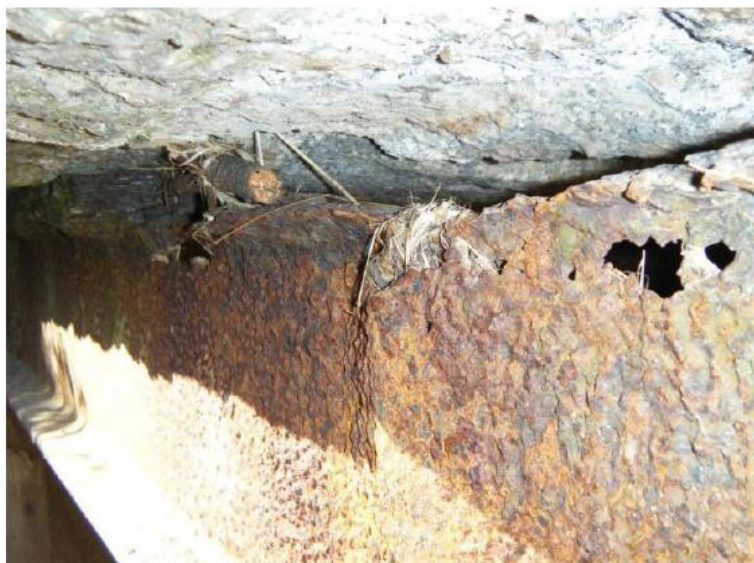
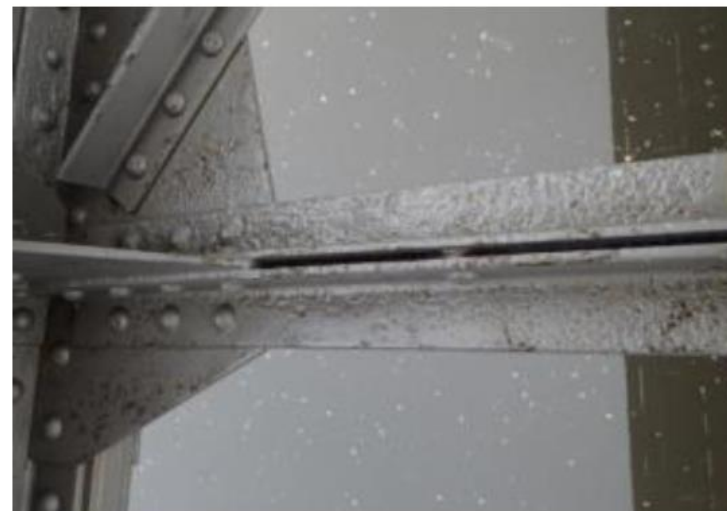
- **Koroze.** Rozeznává se koroze bodová, místní, rovnoměrná, nerovnoměrná, silná, lístková, koroze ve styčnicích OK, korozní únava, štěrbinová, koroze svaru, prorezavění, podkorodování nátěru, odlupování nátěru, puchýřování nátěru.
- Z hlediska přepočtu zatížitelnosti je zásadní stanovení **korozního oslabení** NK.
- Nejvýraznější korozní oslabení se vyskytuje na vodorovných plochách prvků ve špatně větraných detailech zanášených nečistotami (vodorovné plochy krčnicích úhelníků pasů, vodorovné styčnickové plechy, vodorovné plochy spodních pasů), případně na prvcích nechráněných před účinky vody

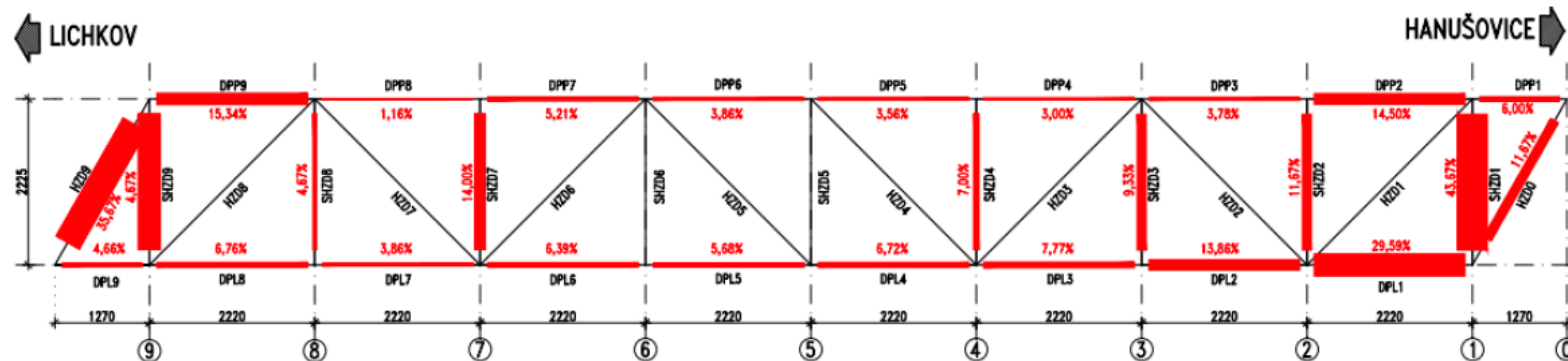
- Pro přehlednost se doporučuje sestavit i **mapu korozního oslabení**

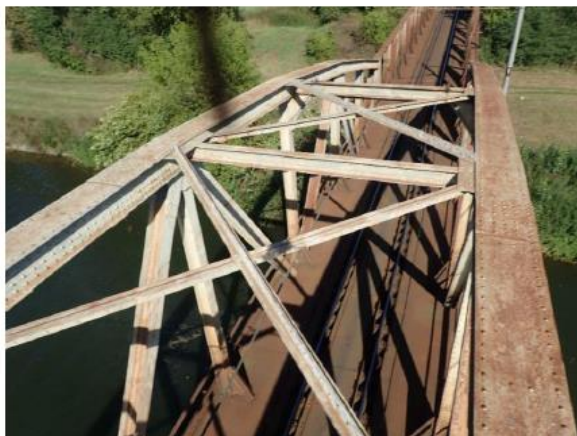
- Nepřístupné prvky bez znečištění – využití dronu s dálkově ovládaným fotoaparátem, v případě významnější koroze nebo nečistot je vždy nutná ruční práce (kladivo, lopatka, drátěný kartáč)
- Obecně lze z provedených průzkumů konstatovat, že zjištěné korozní oslabení bylo na většině mostů menší, než by se zdálo z fotografií.

*Pohled na oblouk zhora*

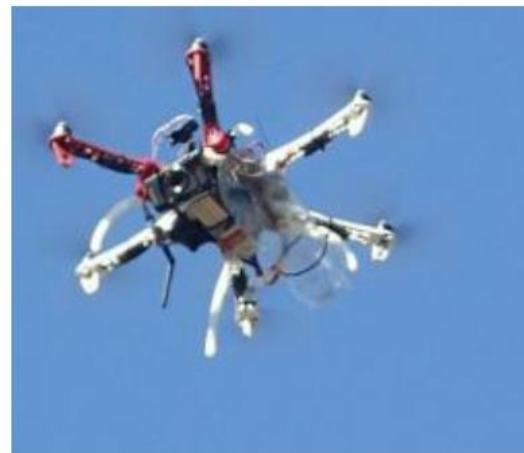
*Dron*

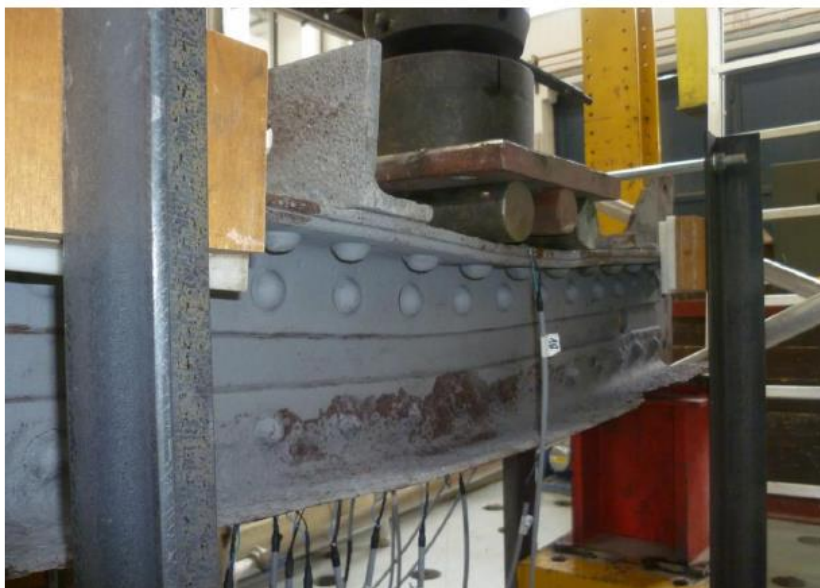
- Velmi často dochází k záměně – diagnostik uvede maximální oslabení prvku, statik jej implementuje jako průměrné oslabení na všech částech
- Pro zjištění chování zkorodovaných prvků - sada zkušebních vzorků
- Ocelové nýtované příčníky s různou mírou korozního oslabení, odebrané ze skutečné konstrukce
- Statická zatěžovací zkouška 4-bodový ohyb

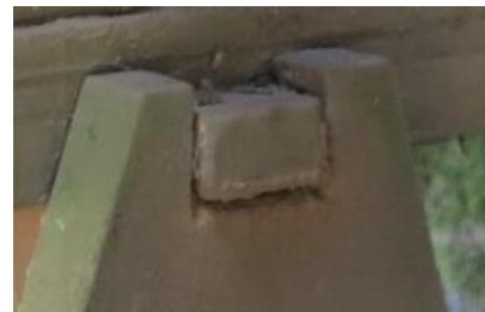
- **SŽ S5/1 Diagnostika, zatížitelnost a přechodnost železničních mostních objektů**
- **A - Požadavky na modelování (styčníky, členěné pruty, ložiska)**
- Velmi častou chybou je způsob modelování ložisek.
- Stará ocelová pevná ložiska mají v uložení konstrukční vůli, která je obvykle 5 mm. Při působení zatížení tedy dojde nejprve k zatížení, překonávajícímu tření, dále k prokluzu, a až následně fungují jako pevná.
- Pokud je na jedné opěře zadána dvojice ložisek jako pevná, u úzkých mostů dochází k vetknutí mostu na vodorovné účinky větru a vzniku značných reakcí.

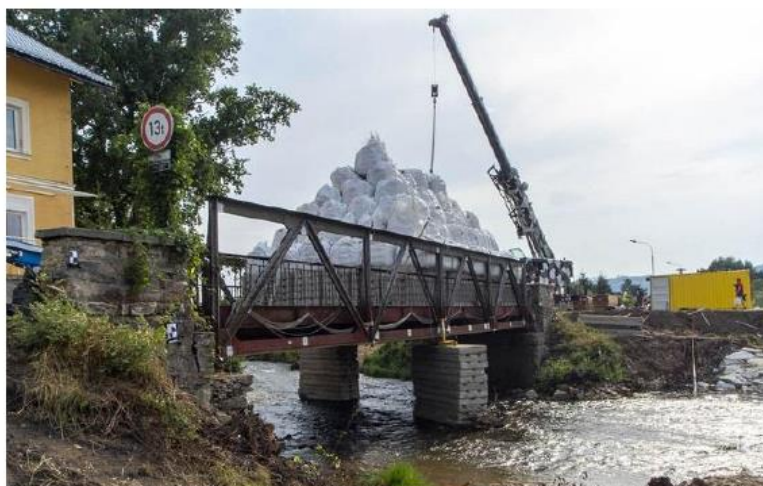
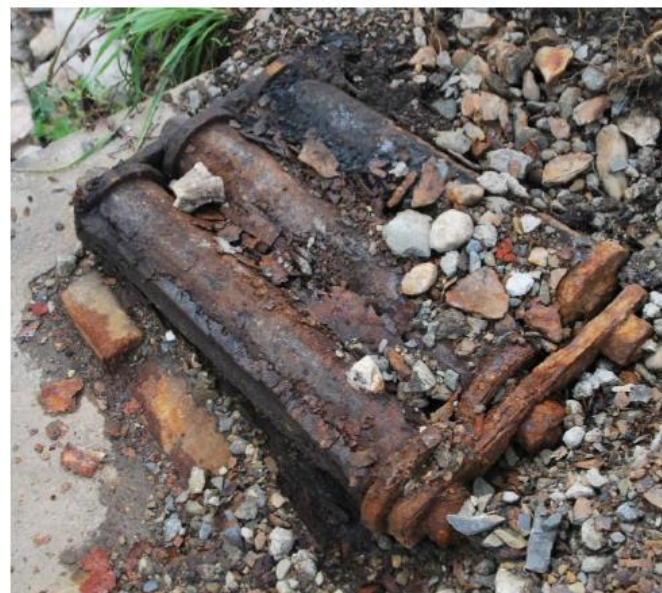
- **SŽ S5/1 Diagnostika, zatížitelnost a přechodnost železničních mostních objektů**
- **A - Požadavky na modelování (styčníky, členěné pruty, ložiska)**
- Pohled na most před a při maximálním zatížení
- Patrné zablokování ložisek

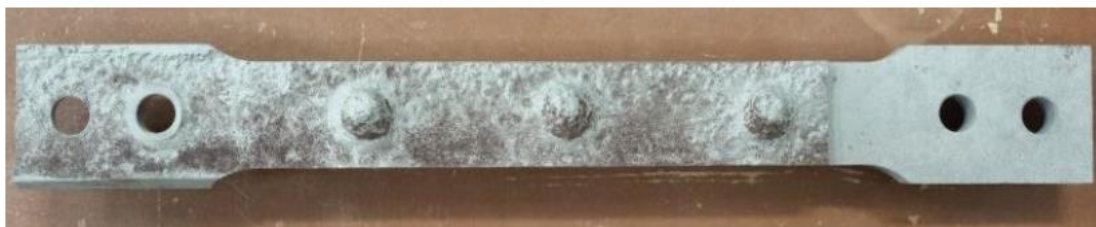
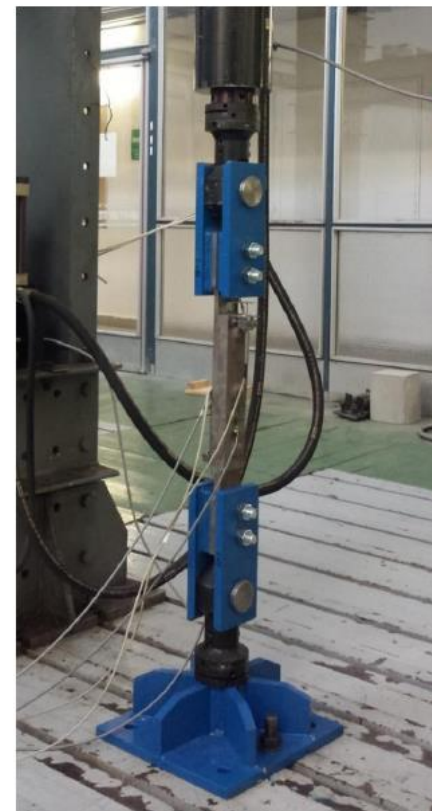
- **SŽ S5/1 Diagnostika, zatížitelnost a přechodnost železničních mostních objektů**
- **A - Redukce kategorie únavového detailu dle korozního poškození**
- Zkoušky únavového chování zkorodovaných prvků
- Sada zkušebních vzorků nýtovaných spojů, odebrané ze skutečné konstrukce (spodní pás příhradového nosníku)
- 4 skupiny - Bez koroze, střední a vysoká koroze, chybějící nýt
- Otryskání povrchu, laserové skenování, Měreno poměrné přetvoření, posuny počet cyklů do vzniku trhliny a do porušení

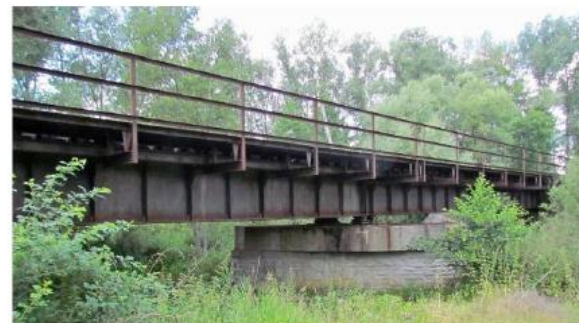
- **SŽ S5/1 Diagnostika, zatížitelnost a přechodnost železničních mostních objektů**
- **G - Korekční součinitele pro zatížení ocelových mostů účinky větru**
- Významná redukce zejména u trámových mostů s horní mostovkou

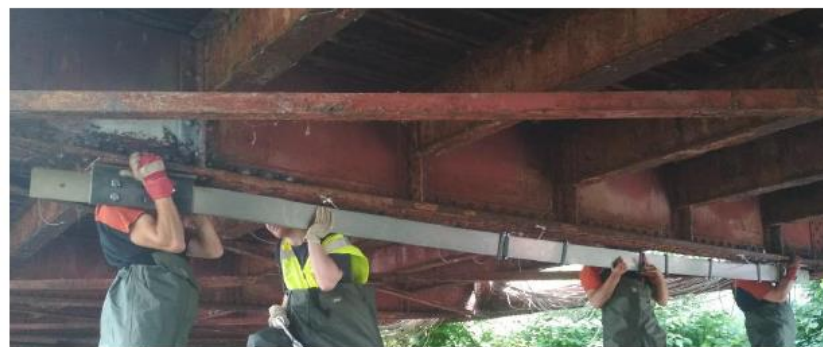
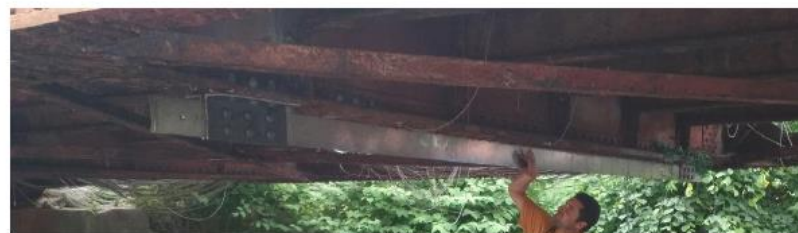
- Způsobení tlakového předpětí na konstrukci, které posune rozkmit v tahu do rozkmitu v tlaku, nebo střídavého nesymetrického rozkmitu
- Tento princip vychází z Goodmanova diagramu trvalé únavové životnosti – tento princip by měl být v novém EN 1993-1-9 umožněn, pro nesvařované NK
- Lze provést například předpínací tyčí, CFRP lamelou, SMA páskem apod.

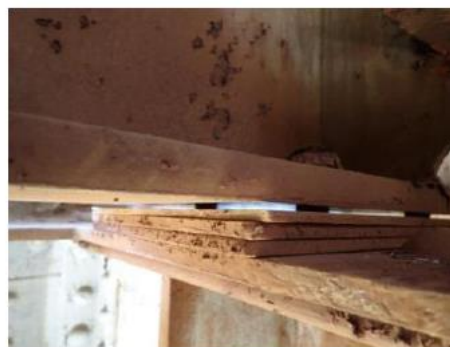
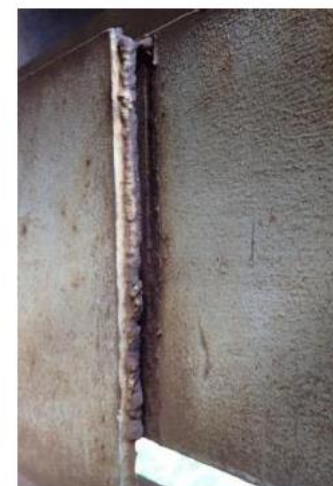
- Plávková ocel
- Tahovky -  $f_y$  od 272 MPa do 298 Mpa,  $f_{yd}=219,2$  MPa
- Vrubovka – KCV = 8 J/cm<sup>2</sup>
- Závady na NK nejsou závažné, lokálně deformace, chybějící nýty a vůle spoje podélník – příčník.
- 1927 a 1937

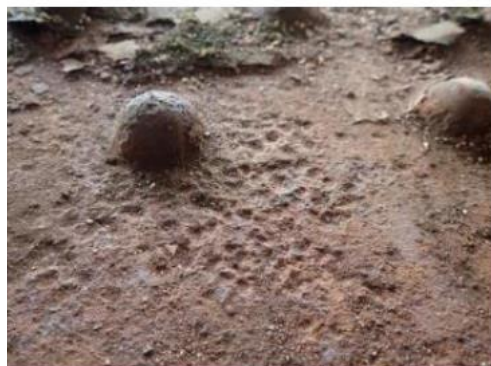
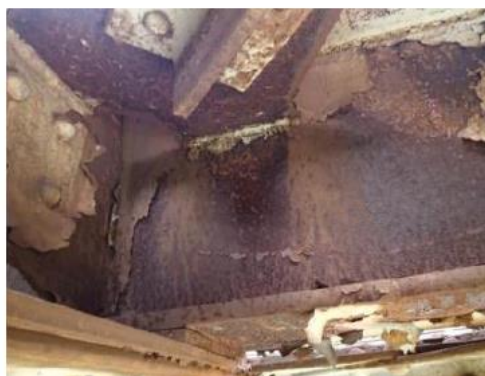
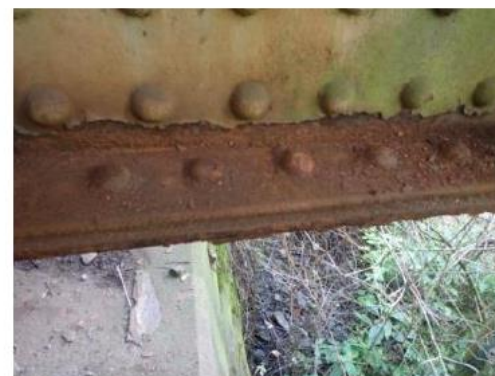
- Korozní napadení – vodorovné prvky
- Vodorovné styčnickové plechy – přípoj ztužení k hlavnímu nosníku, ztužení dolního pasu hlavního nosníku - plošná místa i plátková koroze.
- Korozní oslabení jednotlivých prvků je minimální. U hlavního nosníku jde o cca 0-3%, maximum je ojediněle na podélníku 7,7%

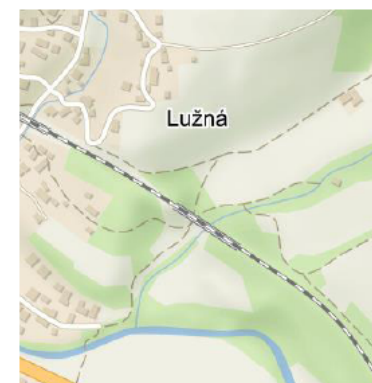
- V ČHMÚ pro daný terén vytvořen model v programu WENg Engineering. Pro výpočet byla použita rychlost  $v_{b,0}=18,4$  m/s - vítr s 50 letým návratem v nejbližší měřené stanici (Holešov).
- Výška nad terénem byla uvažována 18 m, parametr drsnosti  $z_0=0,03$  m.
- Výsledkem střední rychlost větru v 18 m -  $vm(z)=17,7$  m/s, intenzita turbulence  $lv(z)=0,219$ .

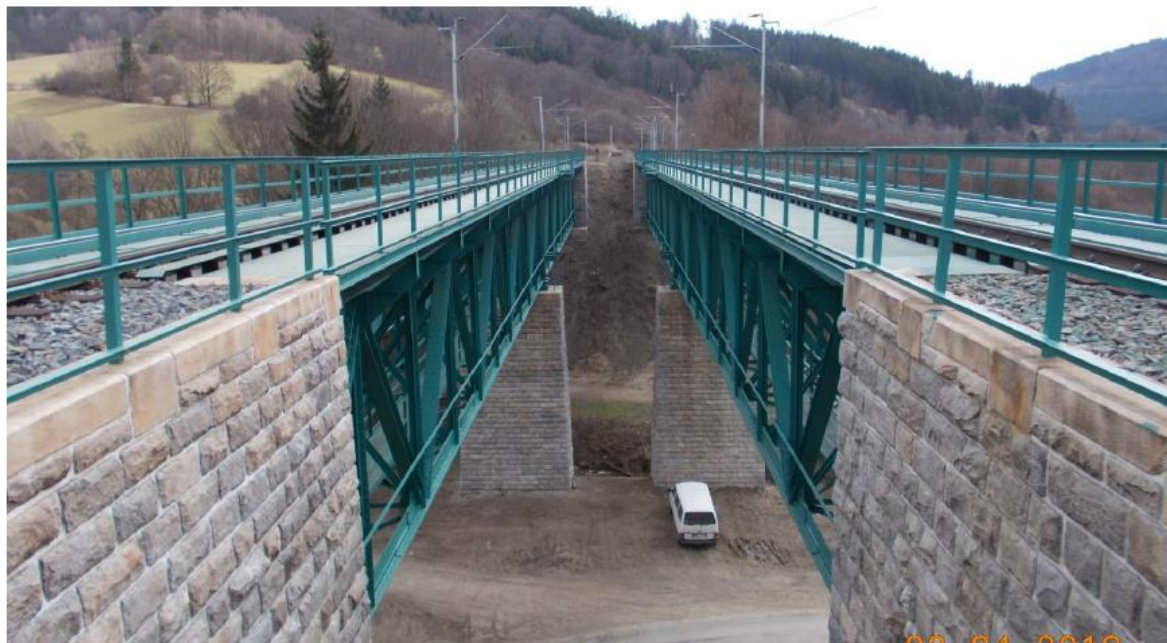
- Nutné požadavky na kotvení v místě ložisek, hloubka dána nutnou tíhou zdiva pro zajištění stability
- Dále nutné drobné lokální úpravy NK
- S uvedenými opatřeními vyhoví na přechodnost D4/80 i na mezní stav EQU
- Níže most po rekonstrukci a zakotvení ložisek
