# ***ANALÝZA NÁSLEDKOV HAVÁRIE OCEĽOVÉHO ŽELEZNIČNÉHO MOSTA***

**Podpora edukačných aktivít pre výchovu mladých odborníkov  
v oblasti mostného stavitel'stva v cezhraničnom regióne  
(ITMS kód projektu 304010U647)**

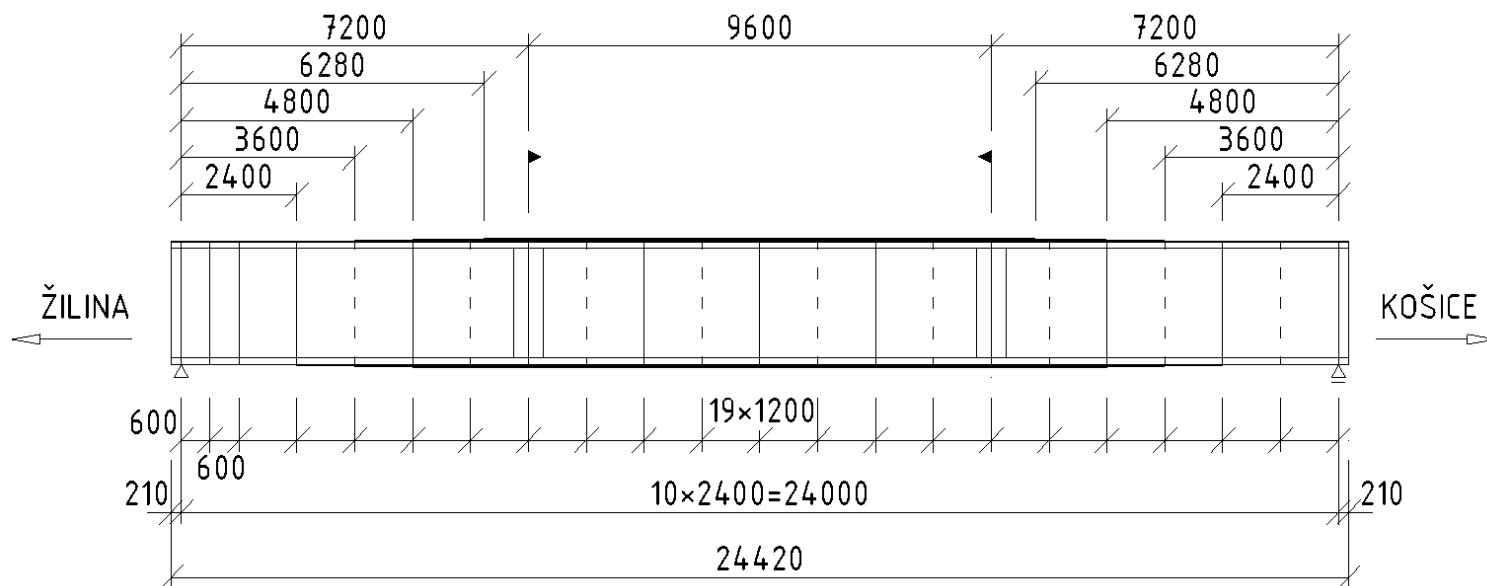
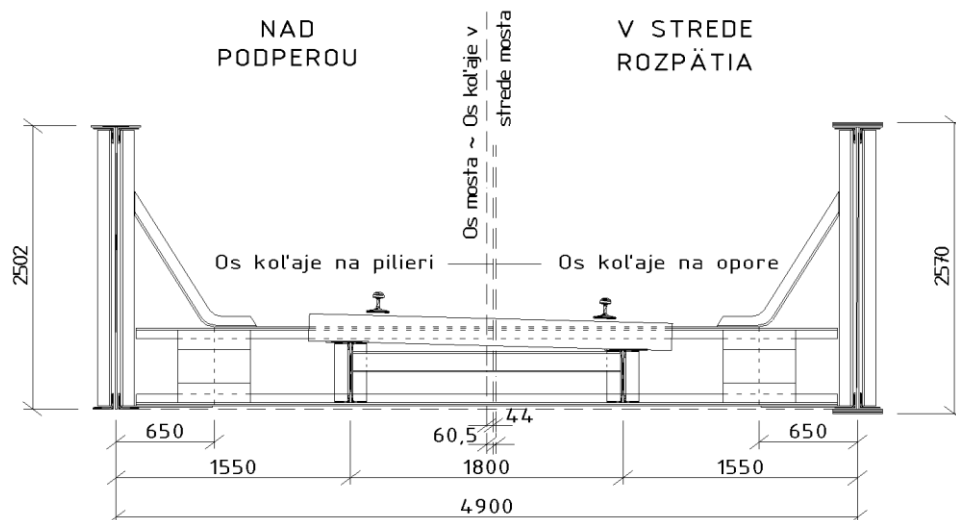
## Geometrická schéma poškodeného mosta

NAD  
PODPEROU

V STREDE  
ROZPÄTIA

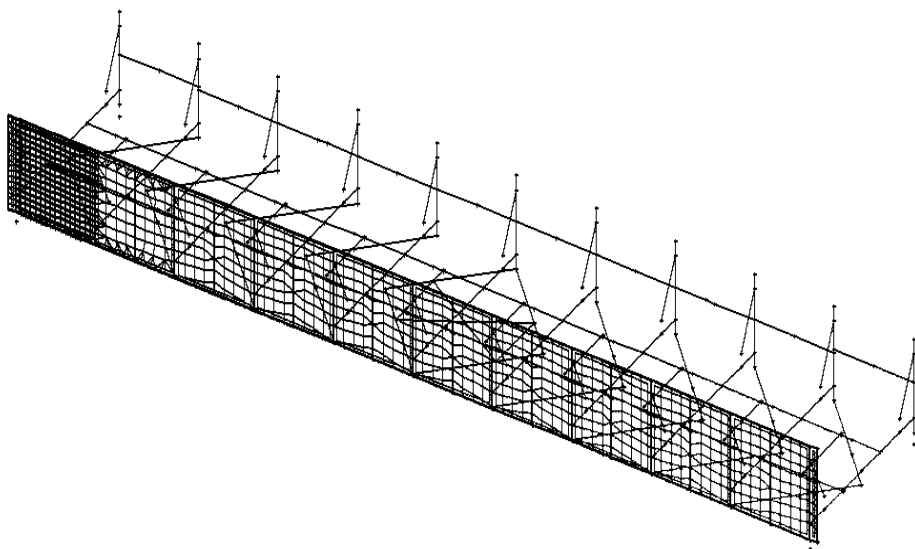
# Posúdenie vplyvu nadmerného vydutia steny v prvom poli pravého hlavného nosníka

- **nelineárny výpočet**
- **geometrické imperfekcie**
  - 1. pole steny – zamerané imperfekcie,
  - ostatné polia steny – bez imperfekcií,
  - prútové prvky - tvar sínusovej polvlny s amplitúdou  $L/1000$
