# ***AKTIVITY SÚVISIACE S REALIZÁCIOU A ADMINISTRÁCIOU VYBRATÝCH TYPOV OCEĽOVÝCH KONŠTRUKCIÍ A MOSTOV***

**Podpora edukačných aktivít pre výchovu mladých odborníkov  
v oblasti mostného staviteľstva v cezhraničnom regióne**

**EDUMOS**

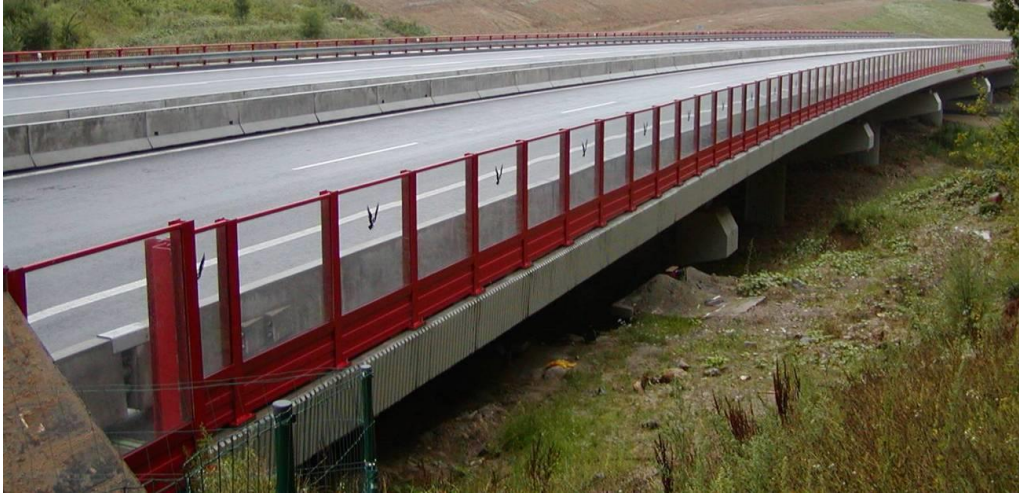
## Spriahnutý most na D1 pri Sverepci

**28+ 4\*36 +48=220m**

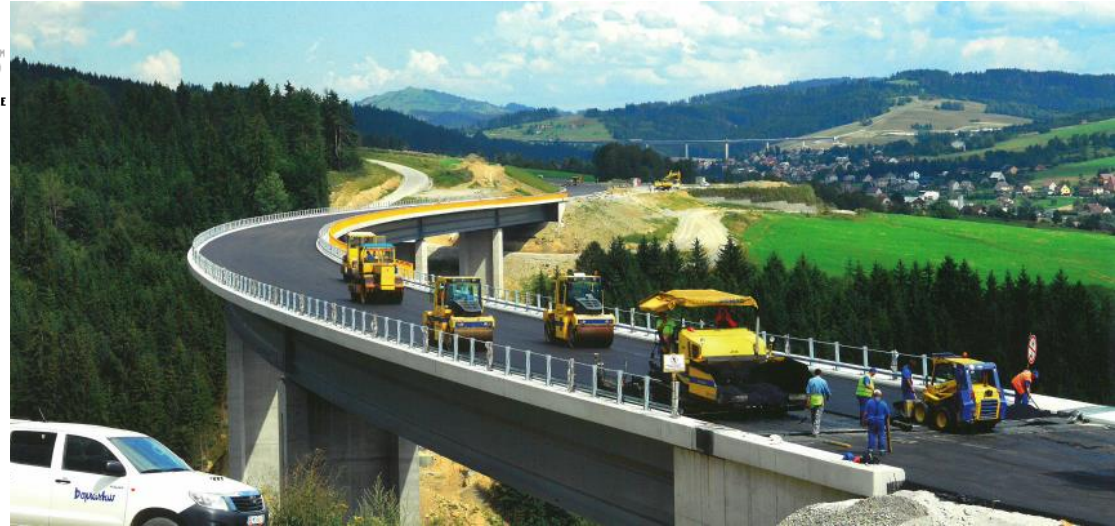
## Most „Vršok na diaľnici D3“

69,0 + 81,0 + 87,0 + 75,0 + 63,0 + 45,0 m celkovej dĺžky 422,0 m

POLOHA SKÚŠOBNÉHO ZATAŽENIA (ZAROVNANIE NA OS NOSNEJ KONŠTRUKCIE)

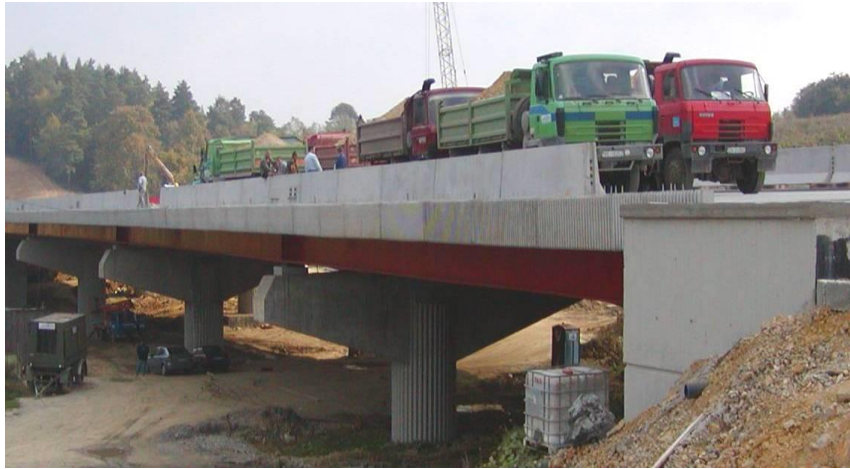
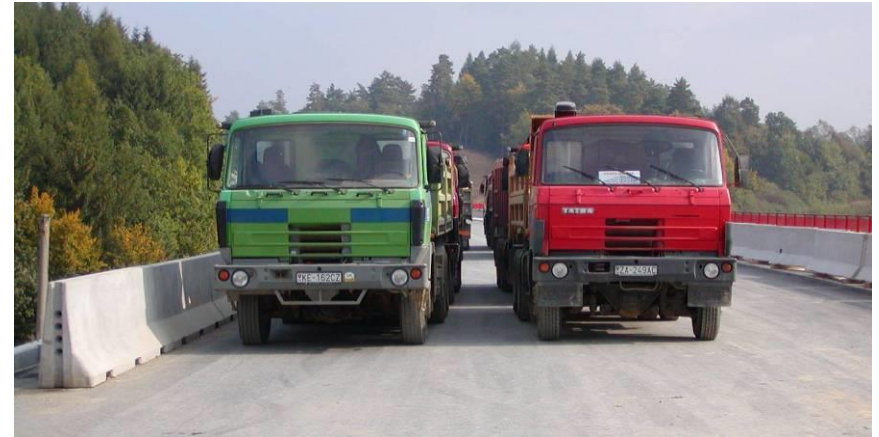
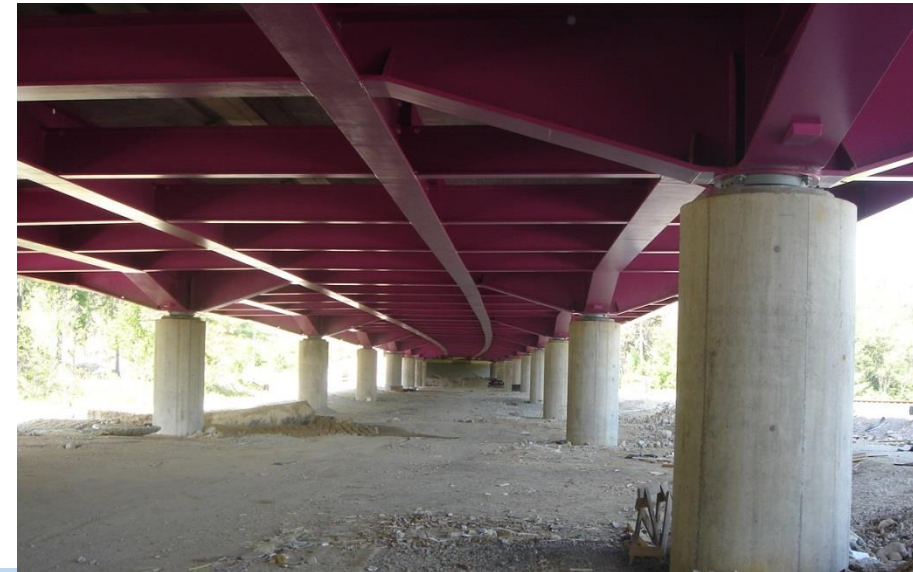
## Spriahnutý most na D1 cez rieku Poprad

20,550 + 9 x 25,685 + 20,550 = 272.265m

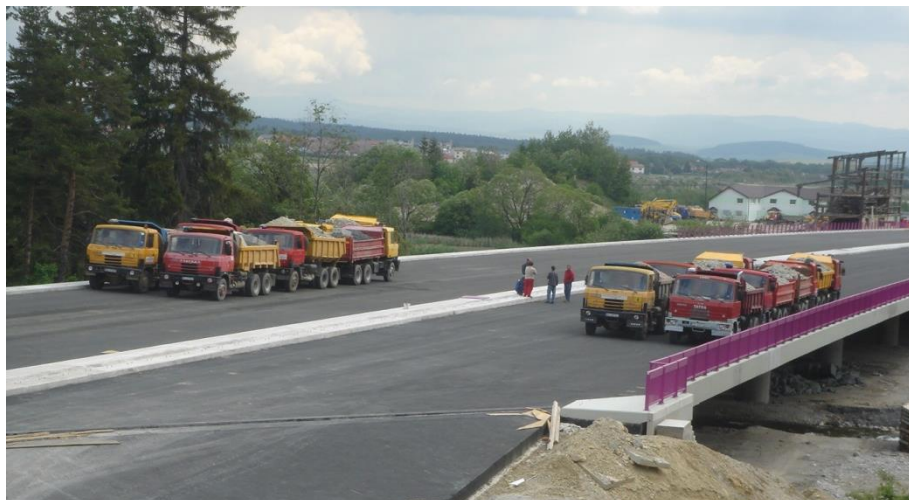
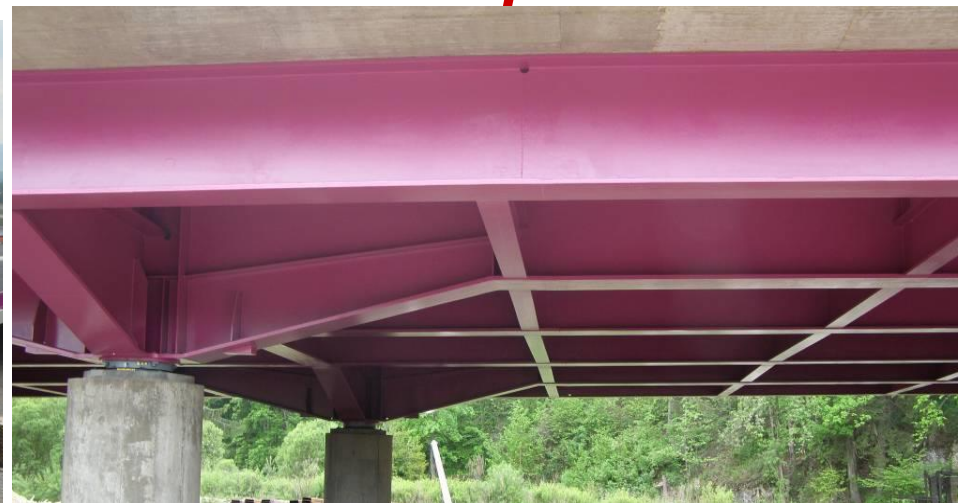
## *Spriahnutý most na D1 cez rieku Poprad*

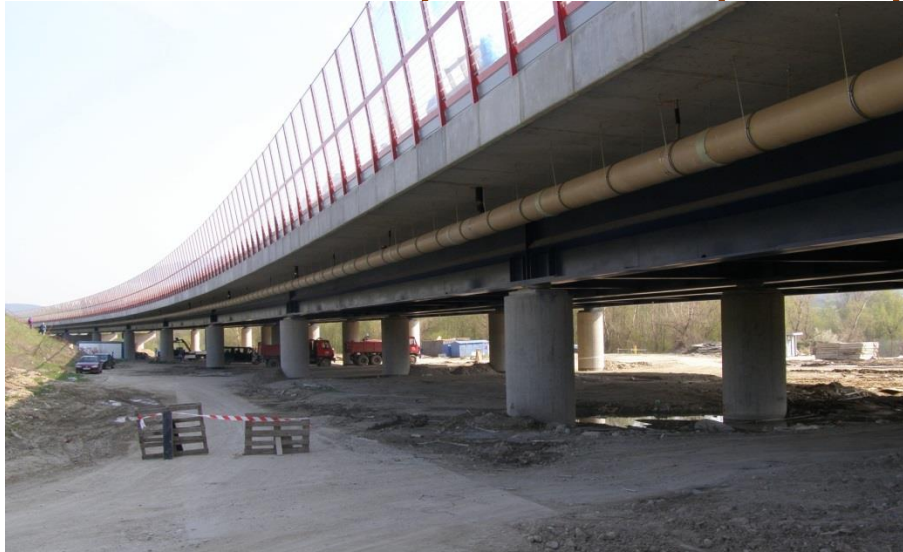
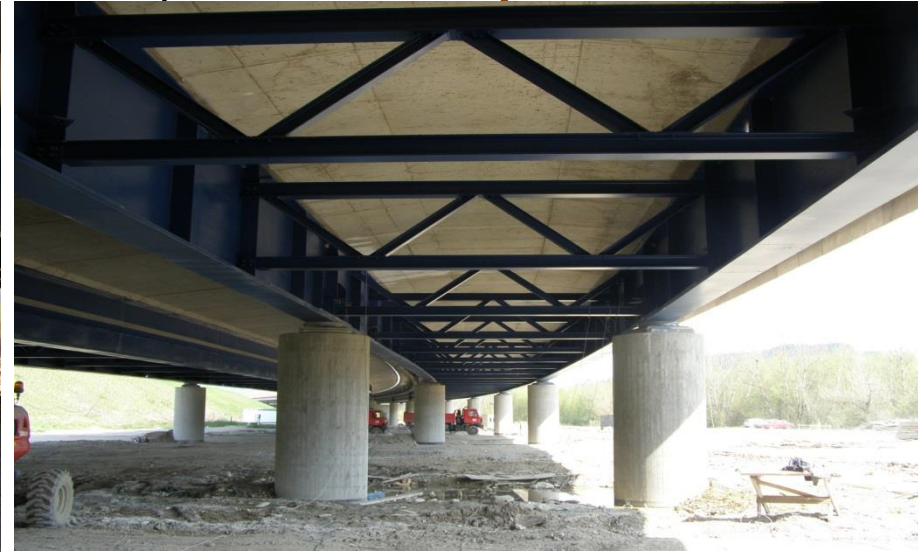
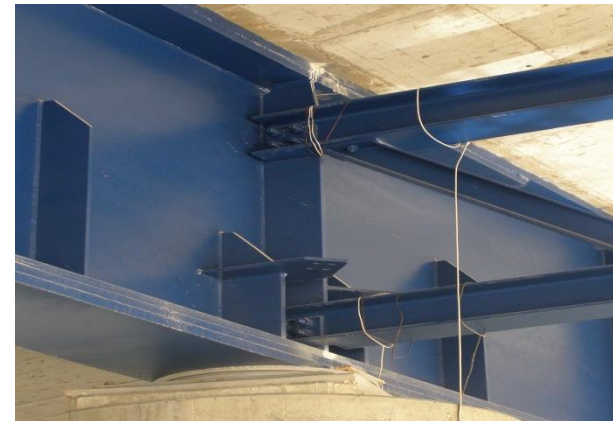
## *Spriahnutý most na diaľnici D1 „Hričovský kanál“*

**32,0 + 23 x 40,0 + 32,0 mm , celkom 984,0 m**

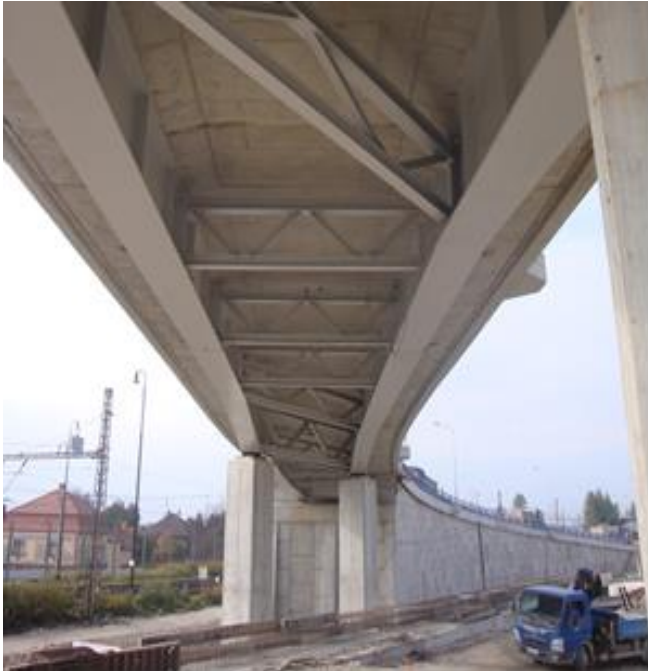
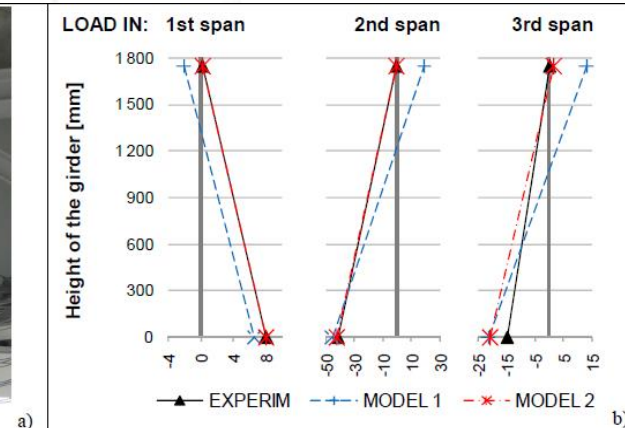
## Diaľničný nadjazd zo spriahnutej nosnej konštrukcie

21.0 + 31.2 + 23.8 + 21.0 m, výšky 1.3 až 1.8 m

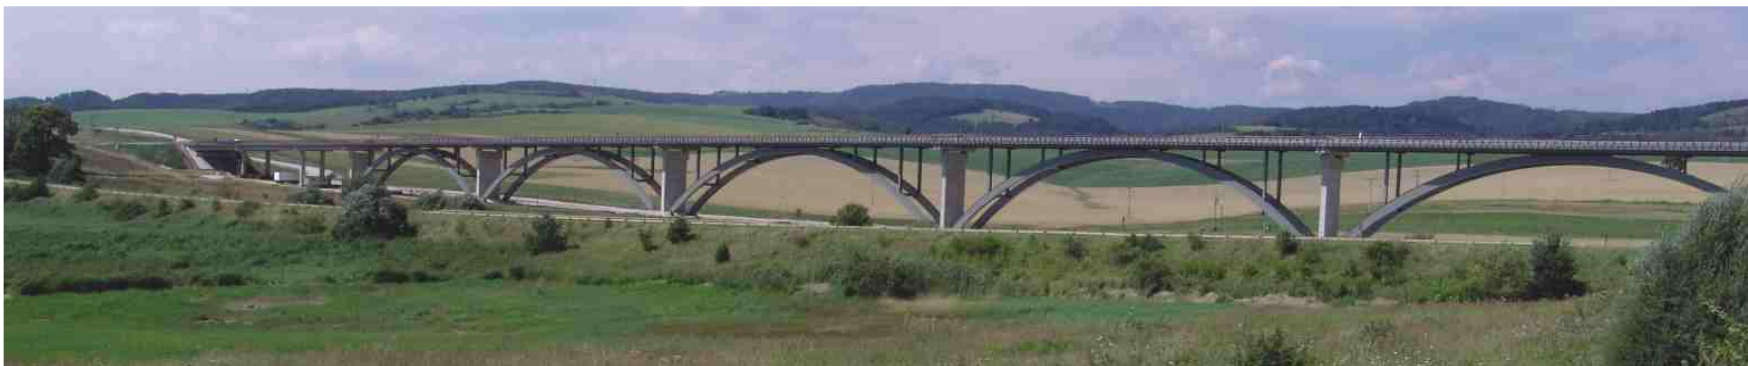
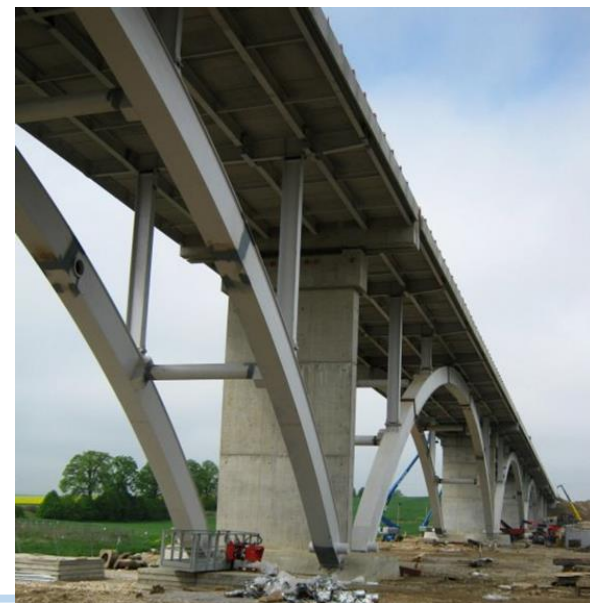
## *Oblúkový most na diaľnici D1 „Jablonov-Studenec“*

*60 m + 70 m + 3 x 80 m + 70 m + 60 m, celkom 669 m*

- Dva obluky vzájomne 7,0 m,
- Vzopätie od 14,3 do 17,8 m

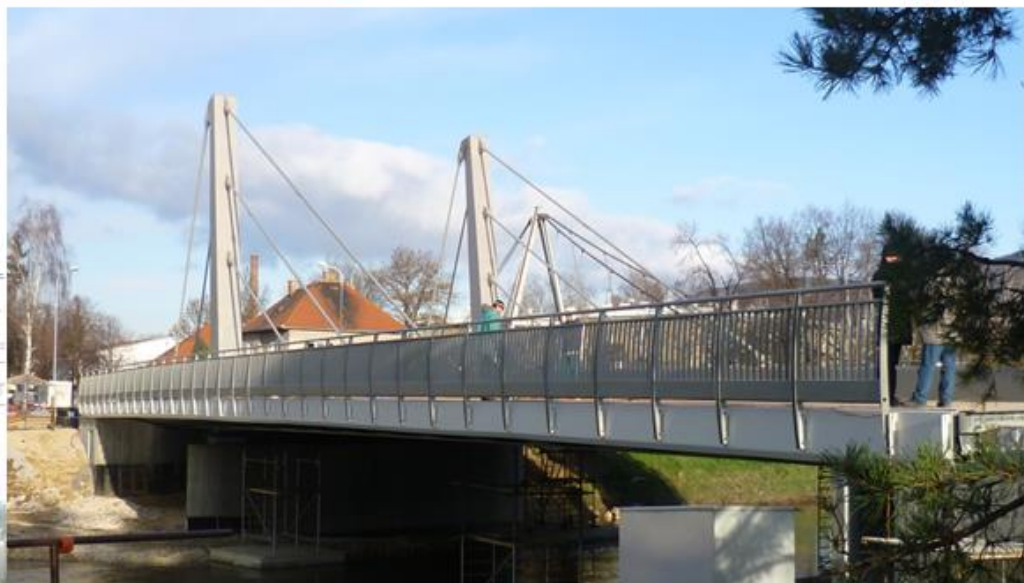
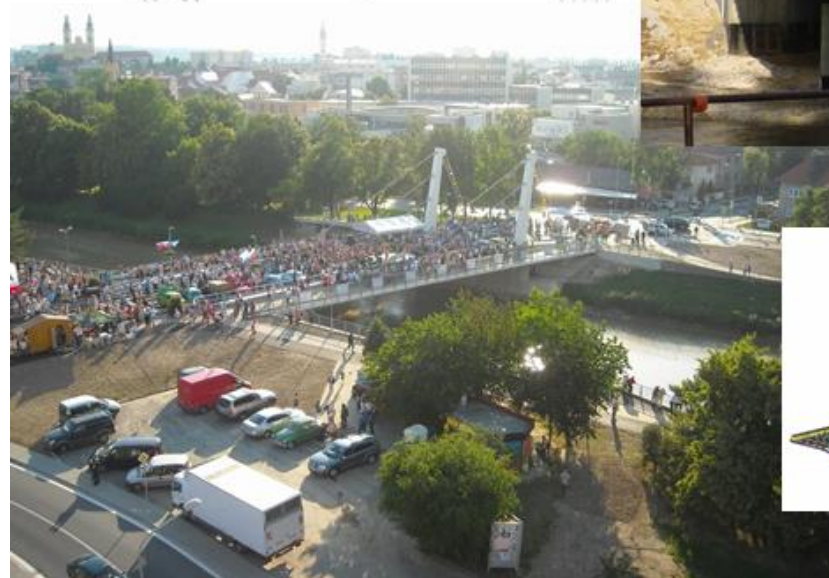
## Zavesený most rozpätie 41,53 m so závesmi z tyčí Macalloy.

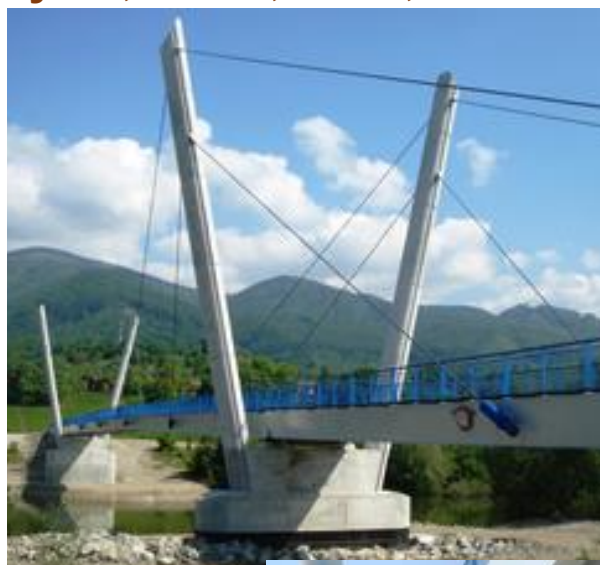
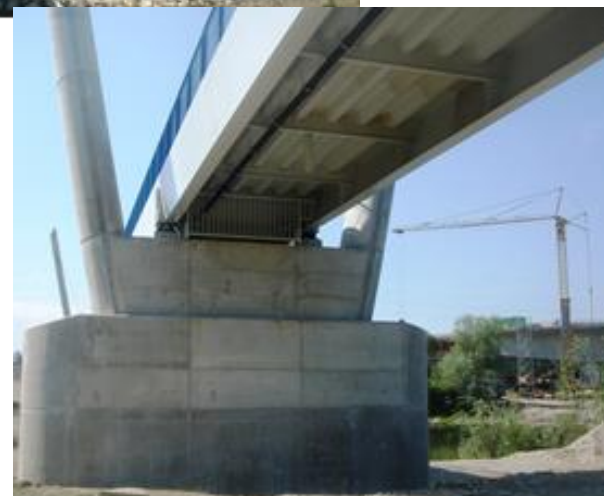
## Zavesený lávka

Turčianske Kľačany 38,8 + 94,5 + 37,8 m

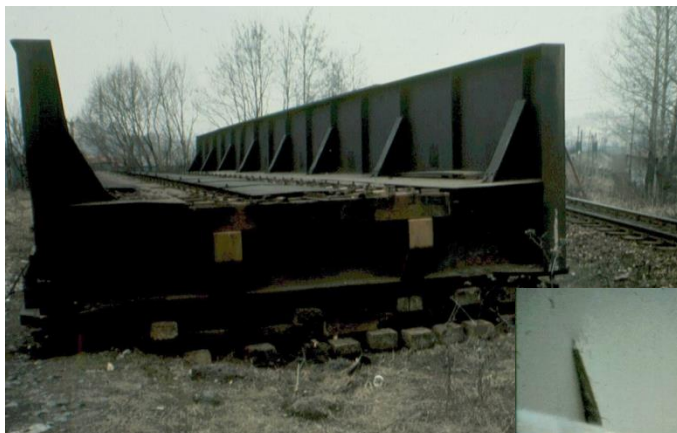
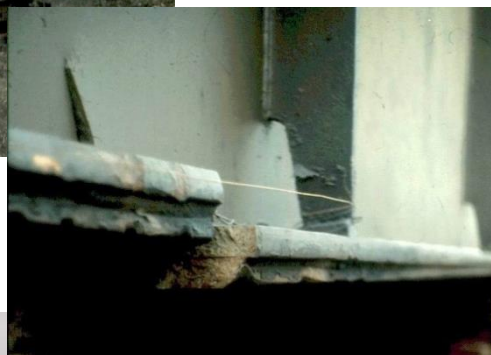
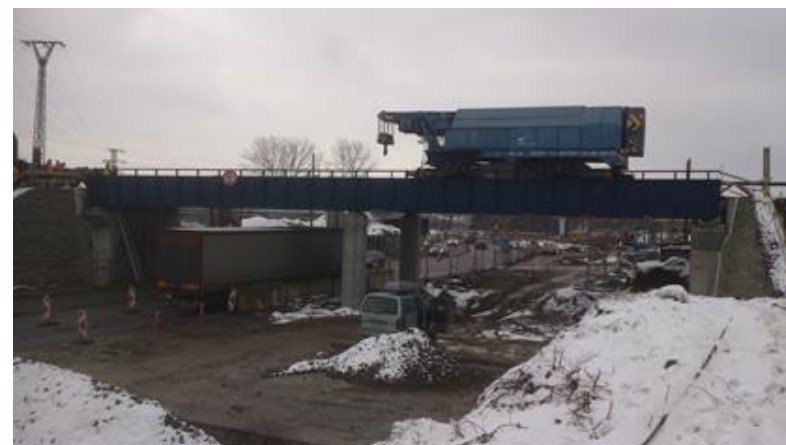
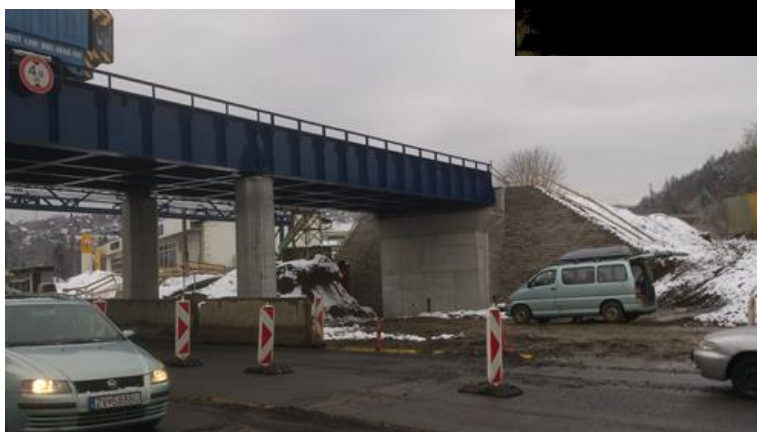
## Železničný most s dolnou mostovkou

16.5 +17.25 m.

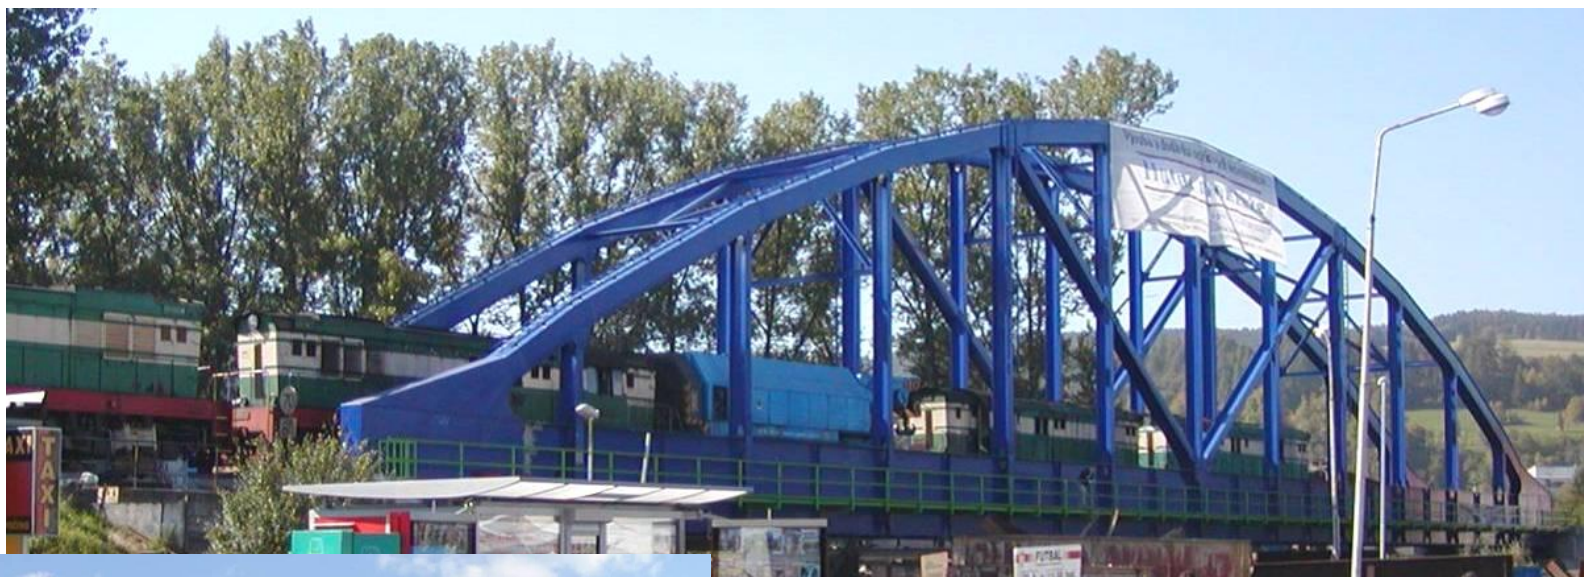
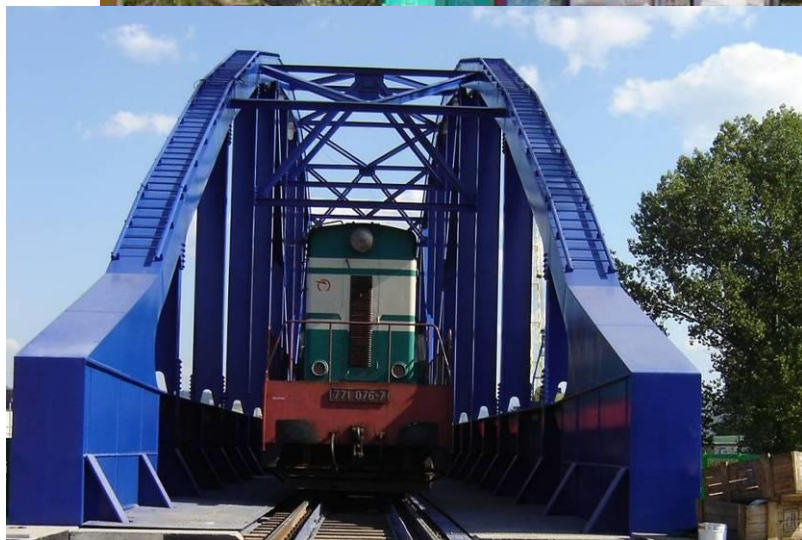
## Oblúkový železničný most typu Langrovho trámu

**-kritická rýchlosť 22.5 km/h**  
**-  $f_4 = 2.56$  Hz**

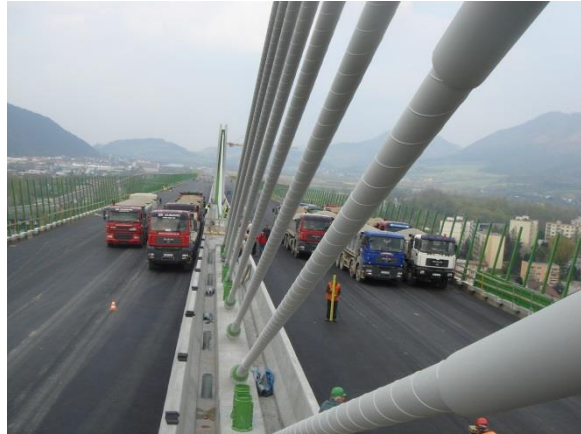
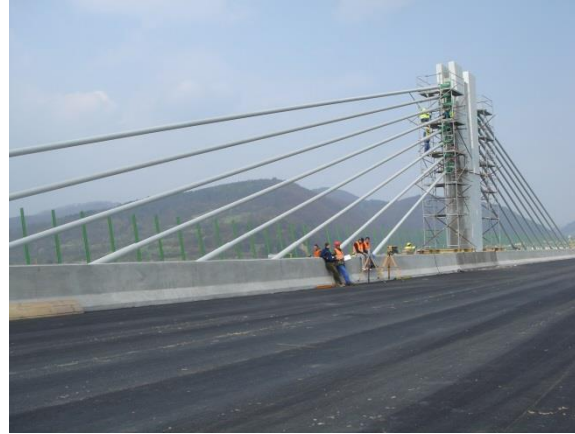
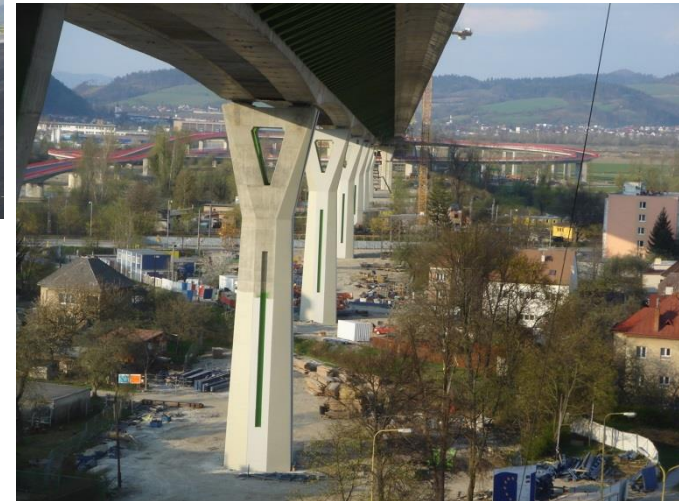
## DIAĽNIČNÝ MOST V POVAŽSKEJ BYSTRICI TYPU „EXTRADOSED“ dĺžky 959 m o 10 poliach s rozpätiami 34.2+48.8+70.8+6x122+68 m

Pylóny iba 14 m vysoké

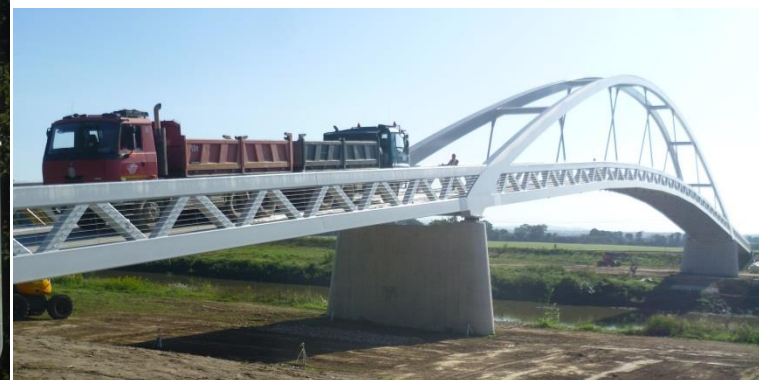
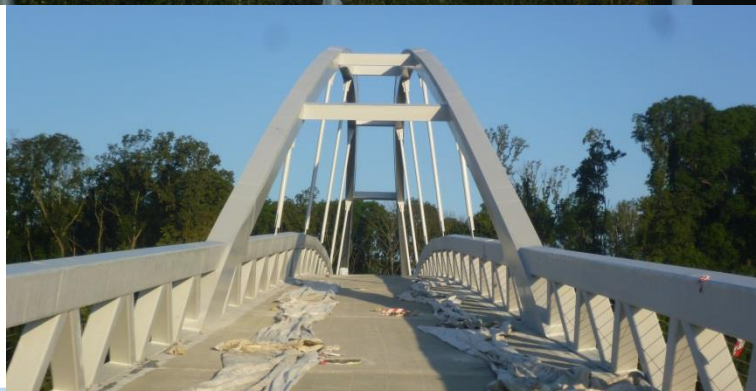
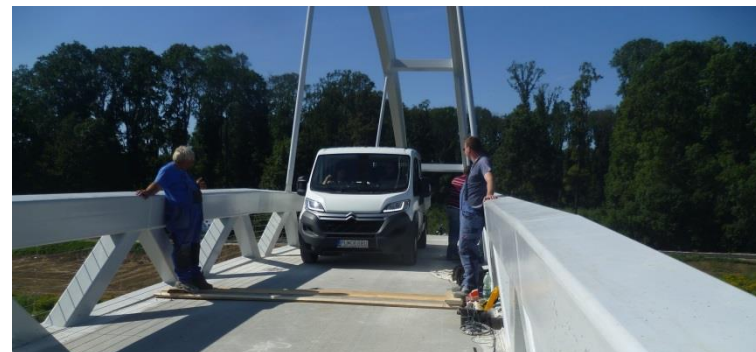
## „LÁVKA PŘES ŘEKU MORAVU V ARCHEOLOGICKÉM PARKU MIKULČICE – KOPČANY“ o rozpětích 24,348 + 91,304 + 24,348 m.

**Projekt:** Lávka přes řeku Moravu včetně přístupové komunikace v archeologickém parku Mikulčice – Kopčany

**Cíl projektu:** Vystavba lávky a přístupových komunikací, propojení česko-slovenského přeshraničního Archeoparku Mikulčice – Kopčany a spojení dvou národních sítí cyklostezek

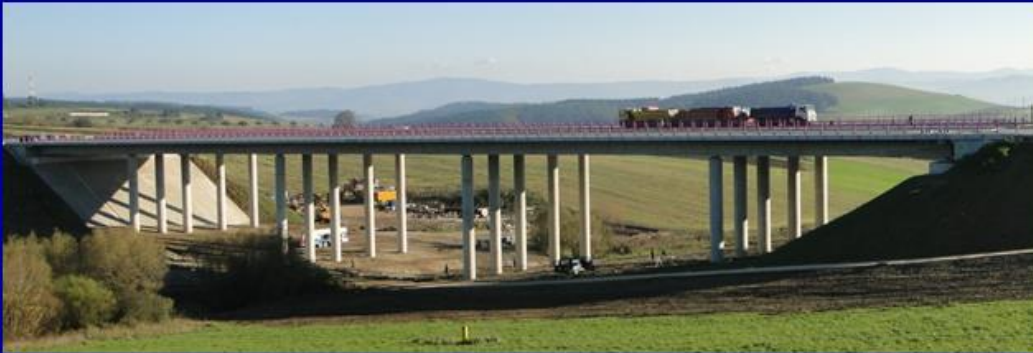
Mostný objekt na diaľnici z dodatočne predpäťého betónu s rozpätiami 27,9 m + 3 x 39,86 m + 27,9

Most budovali v **piatich** pracovných etapách.

Prvá začínala na krajnej opore a siahala za pilier č. 2.

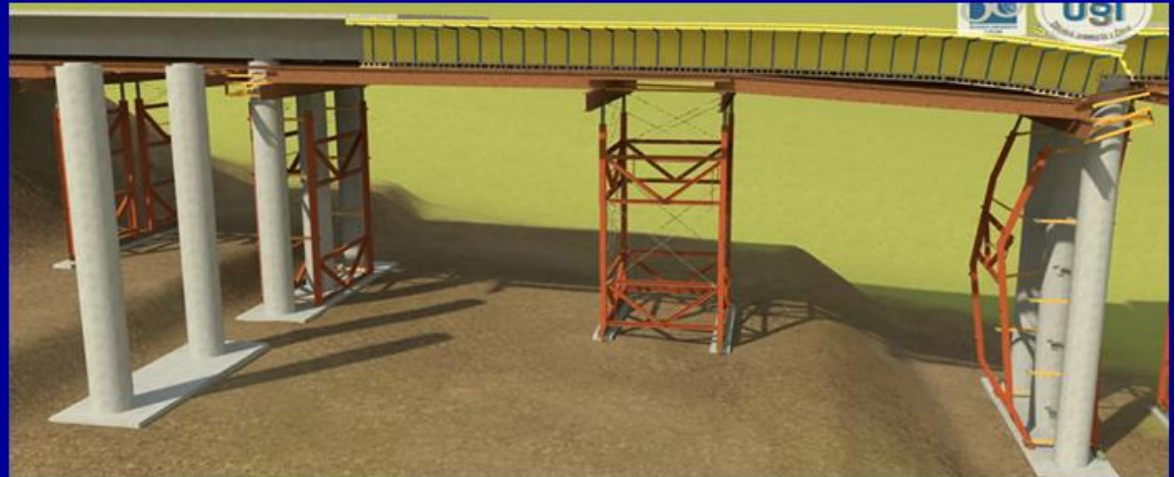
Na týchto vežiach pri pilieroch č.2 a č.3 je priečna stabilita zvislých vežových stĺpov zabezpečovaná iba pozdĺžne orientovanými vodorovnými **drevenými** hranolmi 140 x 140 mm a dvojicami **ťahadiel** z tyčí  $\varnothing$  15 mm St 900/1100.

V priečnom smere sú stojky spojené stužidlami **polopriečkovej priehradovej** sústavy. Osadili ich v úrovni uloženia stojok na priečne základové nosníky a ďalej vyššie vo vzdialenosti 3,0 m.

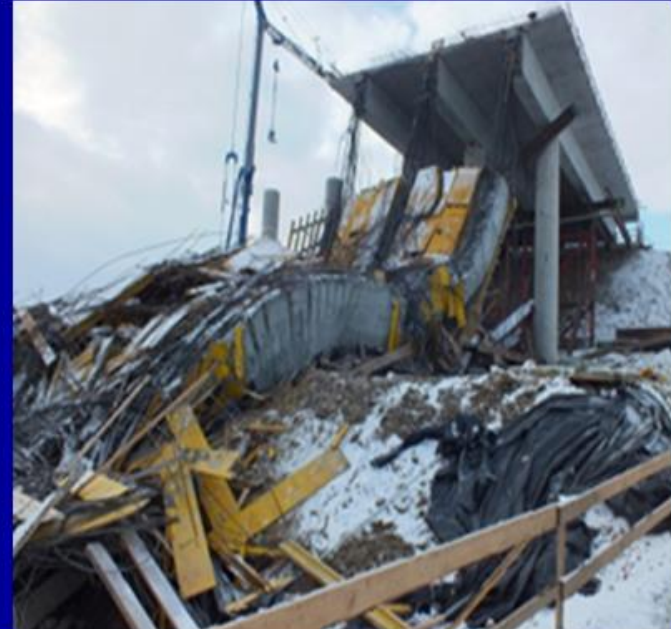
Betonáž trámov ukončili okolo 13,30 h. Nasledovalo zhotovenie **mostovkovej dosky**. Po zhotovení dosky do vzdialenosti asi 10 m od piliera došlo o 14,18 h k náhlemu zrúteniu betónovanej časti. Trvalo okolo **10 sekúnd**, bez predchádzajúceho **varovania** zvukovými efektmi.

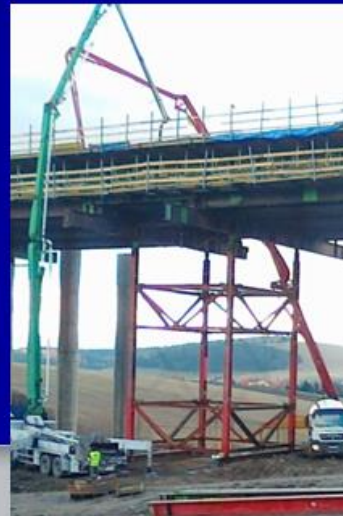
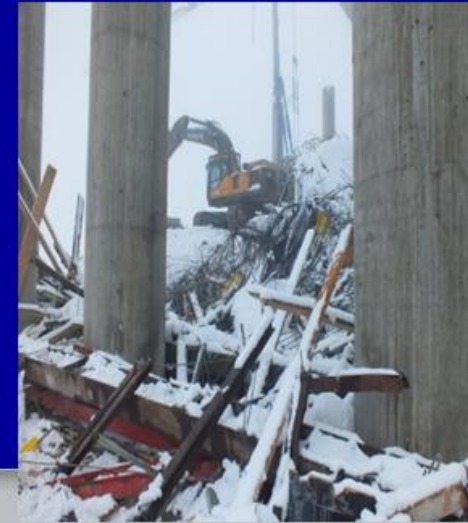
Prepočet preukázal, že rovinné veže 3 a 4 a hlavne 7 a 8 sú mimoriadne **poddimenzované**. Okrem chybnjej **orientácie** prierezu stĺpov týchto veží, navyše absentuje aj ich adekvátne vzájomné **prepojenie** stužením v **pozdĺžnom** smere mosta. Nie ako členené stĺpy vybočiliú na celú výšku. Keďže táto veľkosť vzpernej dĺžky bola väčšia v prípade veží č. **7 a 8**, práve oni boli najslabším prvkom podperného systému.

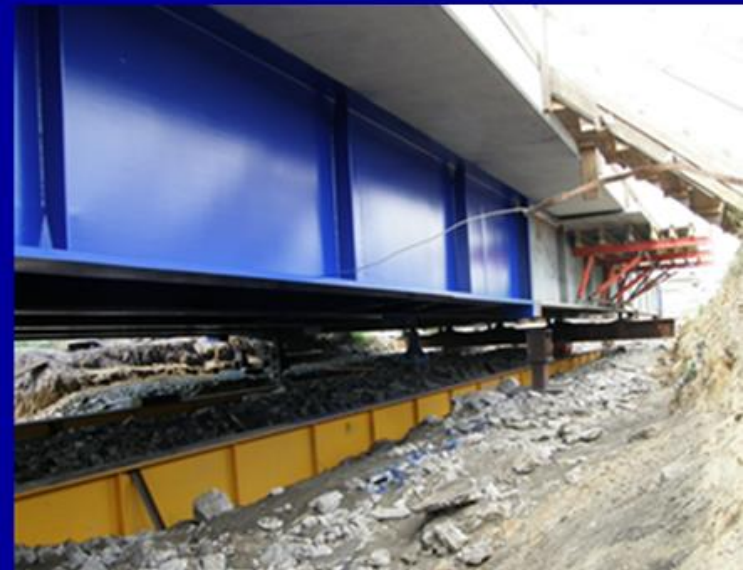
Z dôvodu nevyhovujúceho stavu mostovkovej dosky bolo potrebné vymeniť železobetónovú dosku. Rekonštrukcia spočívala vo **vysunutí** hlavnej nosnej konštrukcie mosta o **32 m** za oporu. Tým sa mali vylúčiť búracie práce nad veľmi frekventovanou koridorovou elektrifikovanou železničnou traťou.

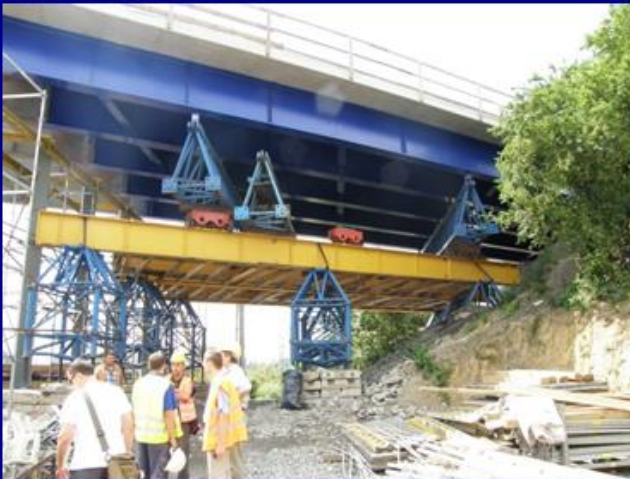
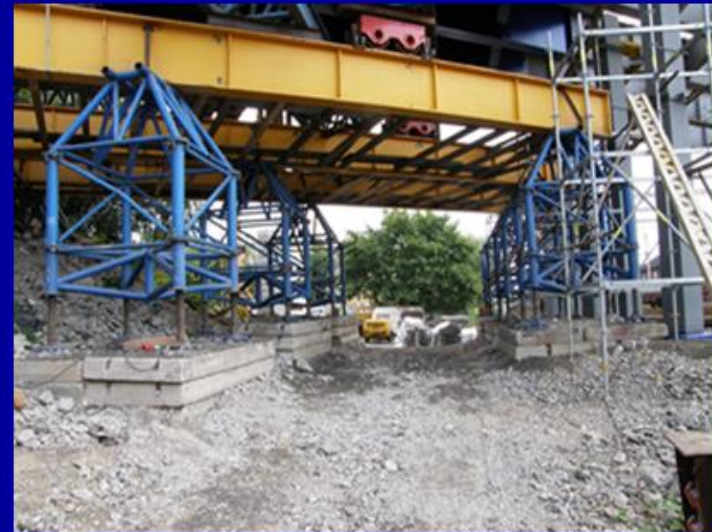
Presun konštrukcie mosta spočíval v tom, že most vždy z **troch** roznášacích nosníkov podopierali iba **krajné dva**. Pri tomto usporiadaní sa uskutočnil jeden krok presunu tým, že zaťažené vozíky sa premiestnili o **4 m**. Pomocou hydraulických lisov pridvihli nosnú konštrukciu a uvoľnili jeden aktívny roznášací nosník. Tiaž vysúvaného mosta presunuli na doteraz neaktívny stredný roznášací nosník.

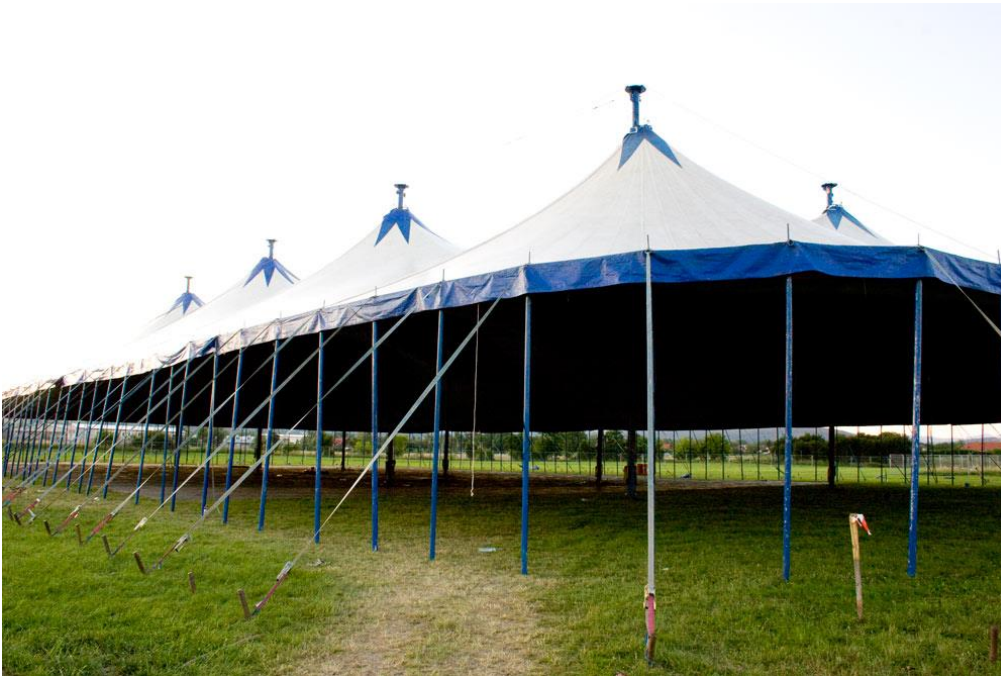
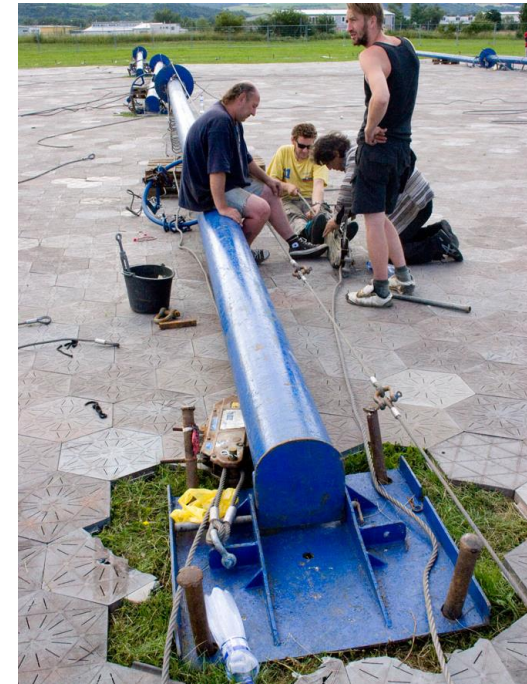
## HAVÁRIA PROVIZÓRNEHO OBJEKTU

- ▶ Plachta na zemi upevnená do kruhových nosných prstencov
- ▶ Cez kladky vyzdvihnutá k vrcholu stĺpov do výšky 14 m
- ▶ Medzi stĺpmi má **3 m** priestor
- ▶ Tvar zaisťujú platené napínacie pásy hrúbky 3,6 mm a šírky 73 mm, kotvené do terénu.

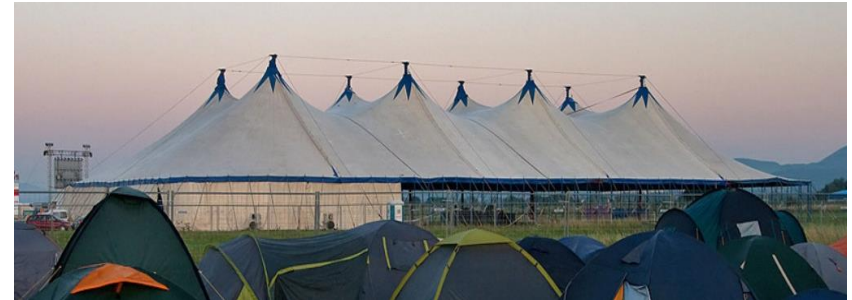
## HAVÁRIA PROVIZÓRNEHO OBJEKTU

- ▶ Pri mimoriadne nepriaznivom počasí došlo k zrúteniu stanovnej konštrukcie s tragickými následkami v dôsledku pádu ťažkých oceľových stôžiarov
- ▶ objekt pri tomto mimoriadnom zaťažení **nebol** uzavretý zvislými obvodovými stenami

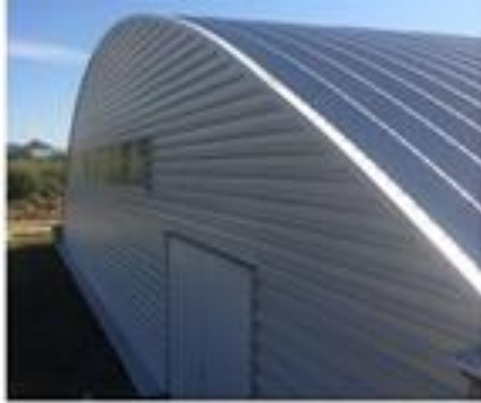
## ZAKLADANIE STAVIEB

Typizovaná oblúčková hala mala pokrývať hokejový štadión.

Jej rozpätie bolo 37,0 m pri vzopätí 10,2 m a dĺžke 63,0 m.

Zmontovali ju z 5,0 m dlhých dielcov šírky 1,25 m z tvarovaných 1,25 mm hrubých plechov s výškou vlny 225 mm.

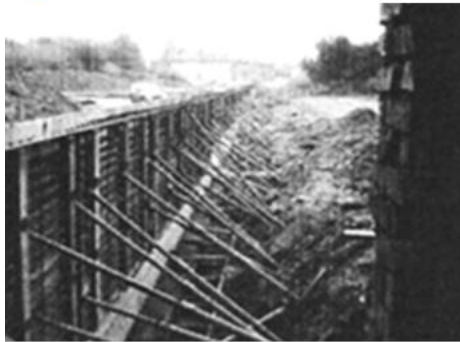
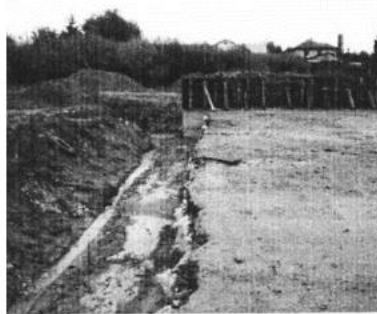
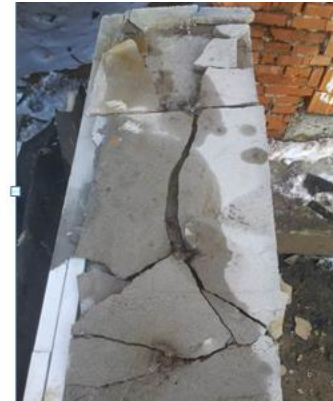
- Napriek zložitým základovým pomerom uprednostnili iba **plošné**, nie **hĺbkové** zakladanie,
- Dlhodobú otvorenú základovú škáru nechránili proti **premáčaniu**, **premrzaniu** a **preťažovaniu** pojazdami strojov

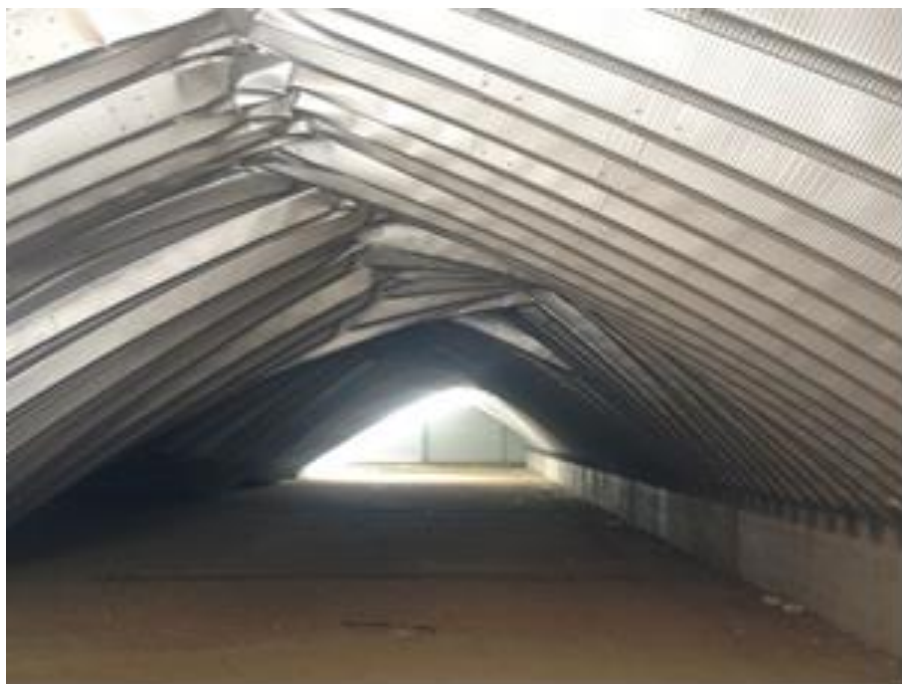
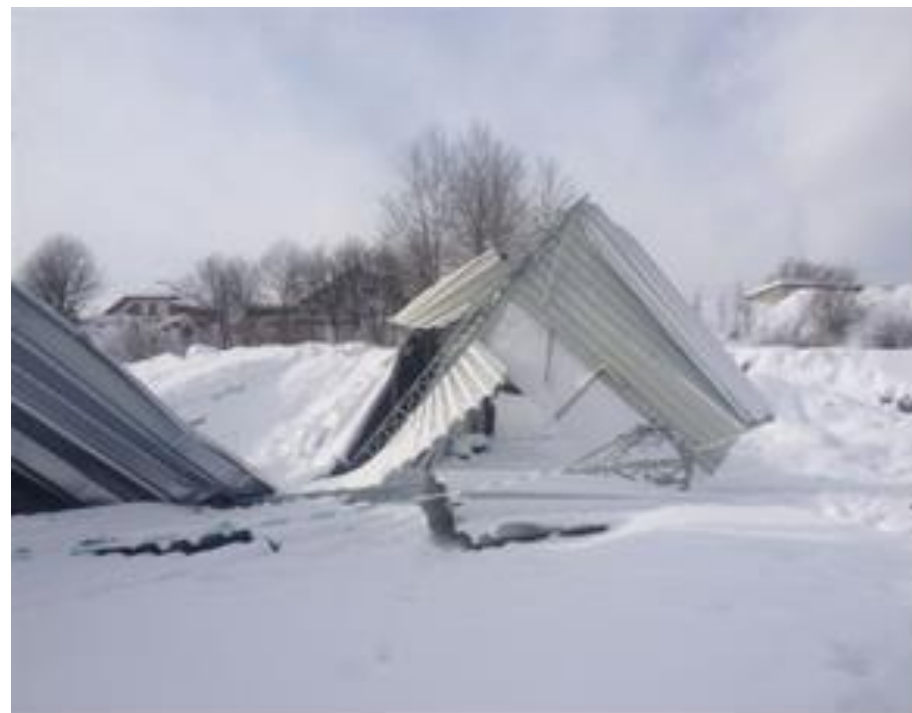
Po dvoch rokoch predlžujúcej sa výstavby hala sa zrútila.

- Oboblúková klenba bez oblúkovej sily fungovala skôr ako **zakrivený** nosník .
- Prepočet ukázal, že pri dobrom založení mala preniesť požadované zaťaženie snomom ako aj účinky vetra.

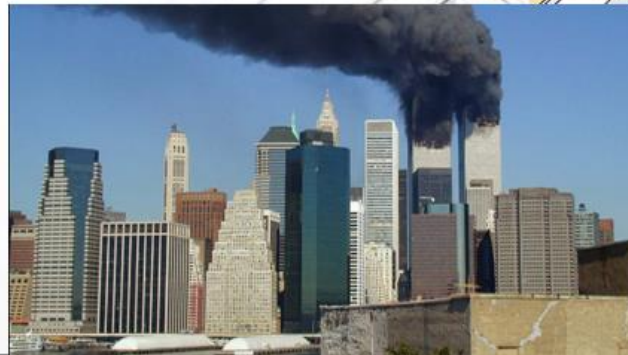
## POŽIARNÁ ODOLNOSŤ

WTC v New Yorku dokončené iba v roku **1973**, zničené **11. 09. 2001** a zahynulo **2 752** ľudí.

- osobitný **výtah** v budovách výšky už nad **36.5 m** pre hasičov
- prídavne **schodisko**, alebo **osobitný výtah** ako úniková cesta pre osadenstvo vo výškových budovách nad **128 m**
- overenie zaťaženia vysokými **teplotami** aj z aspektu robustnosti v budovách od **23 m**
- steny výtahových **šácht** únikových schodísk odolné nárazom
- **rádiové pokrytie** na komunikáciu medzi záchranármi a osadenstvom
