# **Podpora edukačných aktivít pre výchovu mladých odborníkov v oblasti mostného staviteľstva v cezhraničnom regióne**

## **EDUMOS**

# Dlouhodobé korozní chování konstrukčních kovů – životnost konstrukcí

**Kateřina Kreislová**

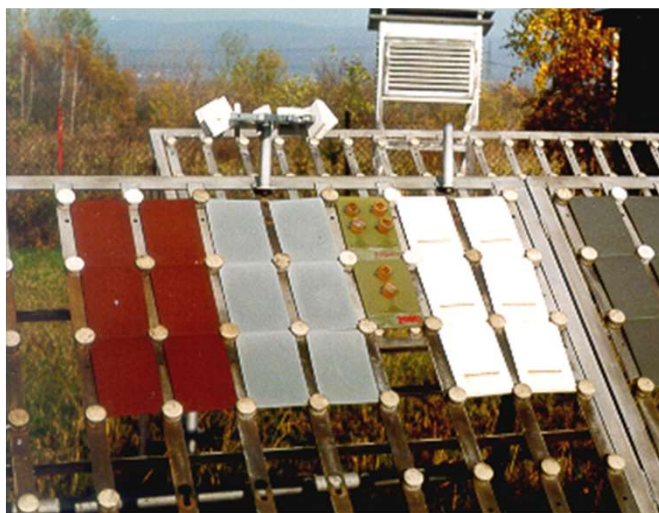
- korozní agresivita atmosféry ČSN EN ISO 9223
- korozní rychlost po 1 roce expozice konstrukčních kovů

rovnice znehodnocení - uhlíková ocel

$$r_{\text{corr}} = 1.77 \cdot [\text{SO}_2]^{0.52} \cdot \exp(0.020 \cdot \text{RH}) \cdot \exp(f_{\text{St}}) + 0.102 \cdot [\text{Cl}^-]^{0.62} \cdot \exp(0.033 \cdot \text{RH} + 0.040 \cdot T)$$

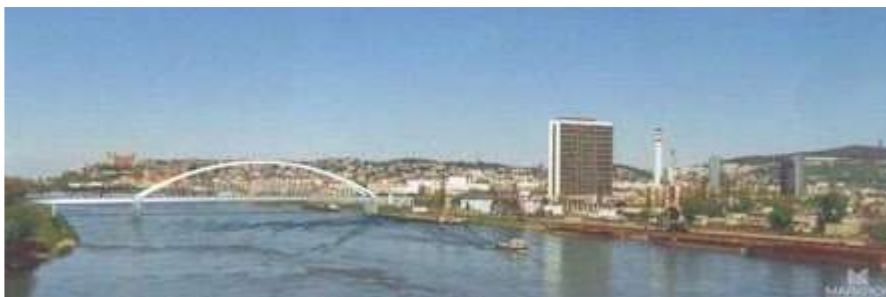
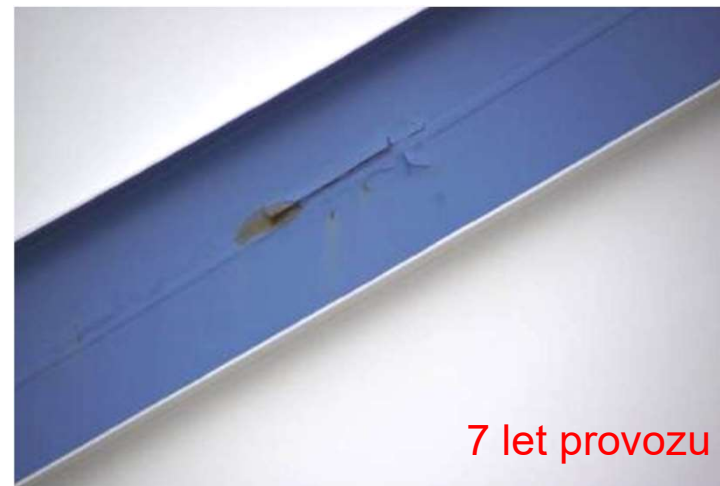
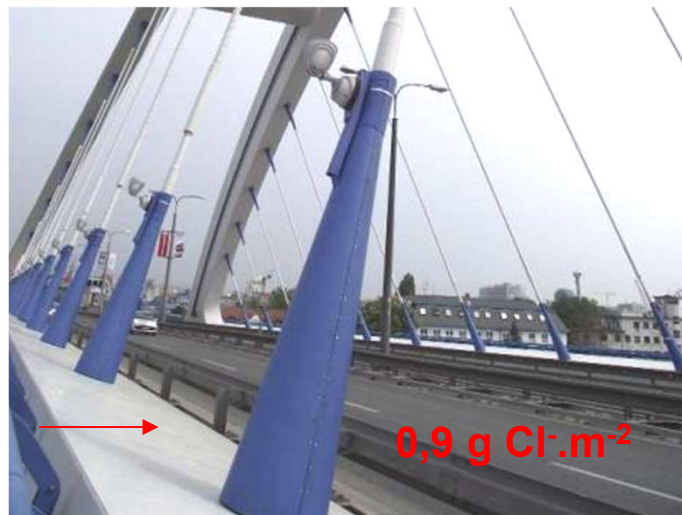
## most Apollo, Bratislava

v projektu povrchové úpravy C5I – příloha  
časopisu Konstrukce 5/2004

zvýšené působení vlhkosti – čtenější výskyt  
mlh a kondenzací -  $\tau_5$   
části konstrukce pod mostovkou - působení  
např. rozmrazovacích prostředků (soli) -  $S_1$   
korozní agresivita C4

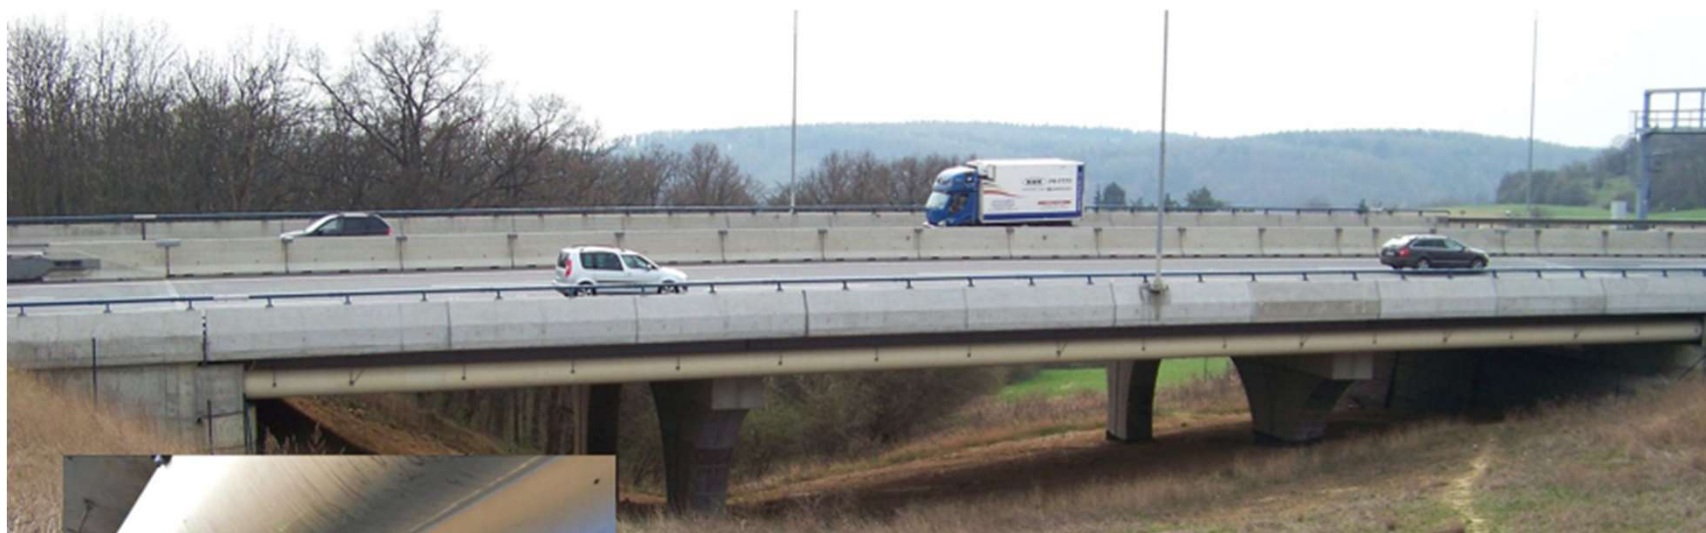
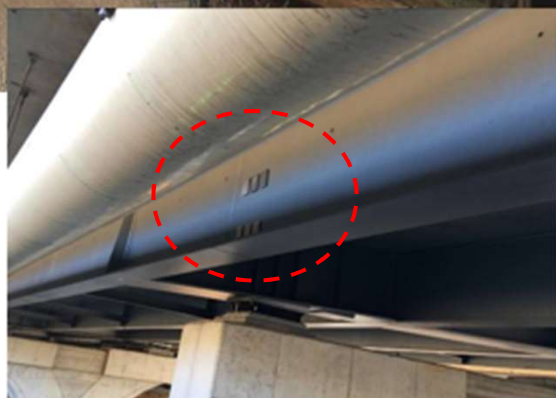
## Příklad – most přes Slavičí údolí, D0

T 10,4°C  
RV 76%  
SO<sub>2</sub> 5 µm.m<sup>-3</sup>  
Cl<sup>-</sup> 6 mg.m<sup>-2</sup>d<sup>-1</sup>

$r_{corr,d}$  12 µm.r<sup>-1</sup>  
 $r_{corr,e}$  18 µm.r<sup>-1</sup> → **C2**

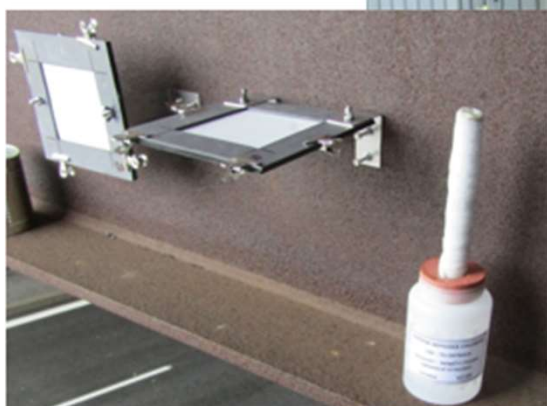
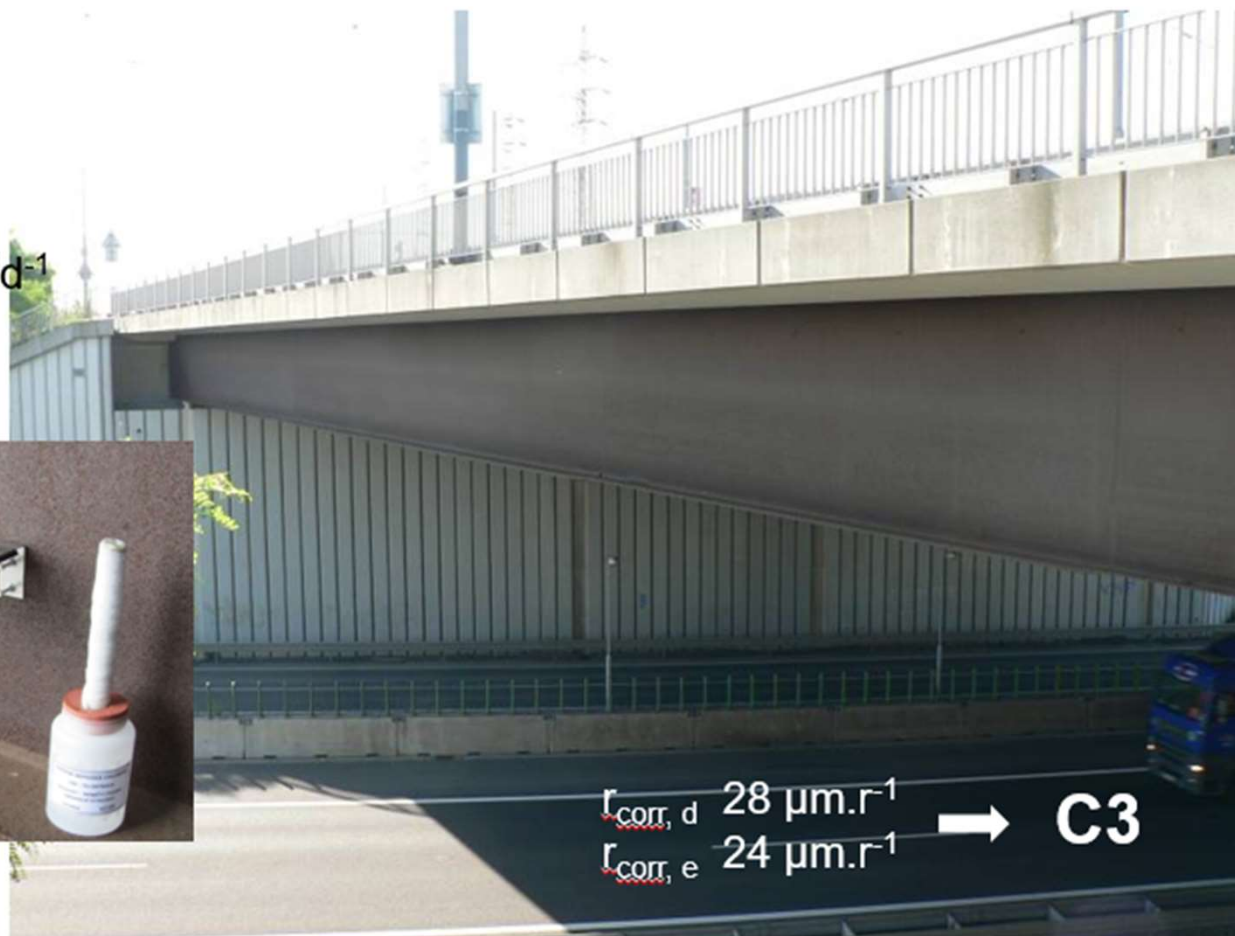
## Příklad – most přes D1, Ostrava

T 8,7°C  
RV 76%  
SO<sub>2</sub> 7,5 μm.m<sup>-3</sup>  
Cl<sup>-</sup> 240 mg.m<sup>-2</sup>d<sup>-1</sup>

$r_{corr, d} 28 \mu m.r^{-1}$   
 $r_{corr, e} 24 \mu m.r^{-1}$  → C3

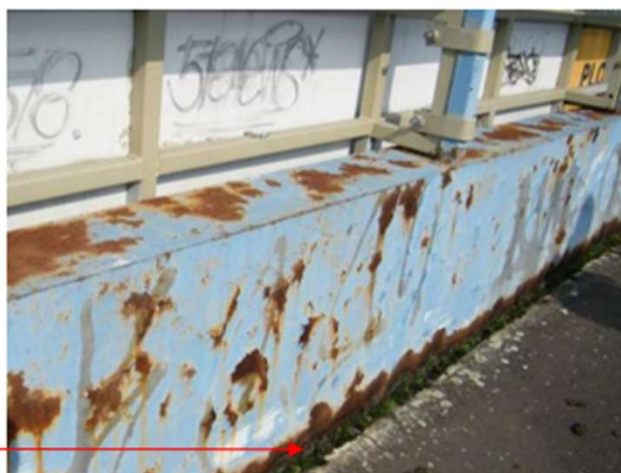
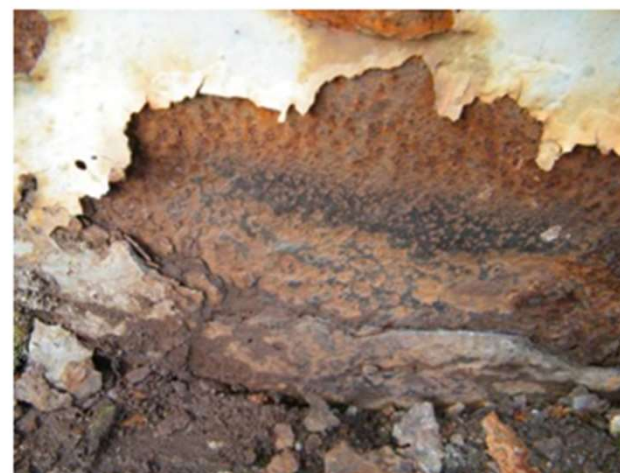
- ocelová konstrukce (lávka) po 25 letech expozice v prostředí s C4 (C5)
- degradace NS po 10 letech – koroze 15 let

štěrbina

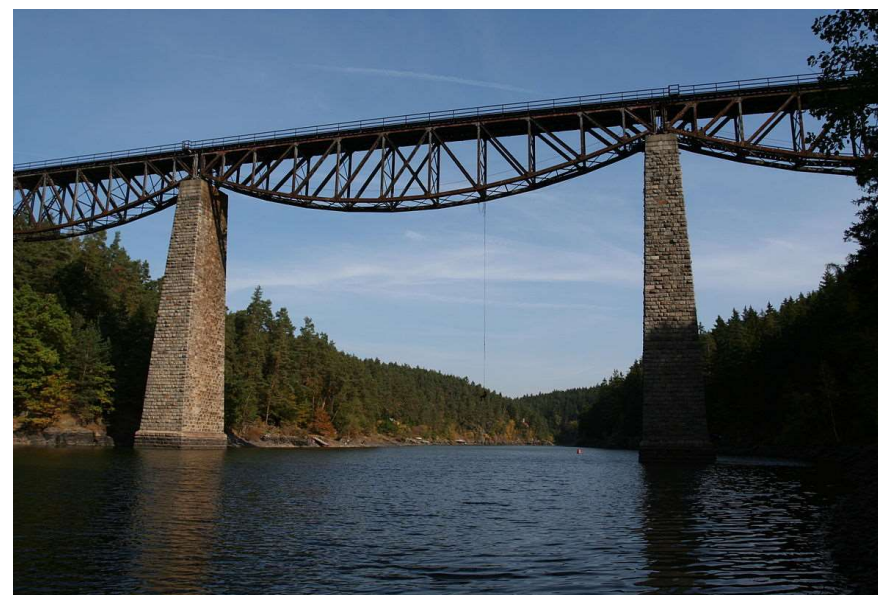
Pňovanský most je železniční most  
přes přehradu Hracholusky

stavba 1900

první rozsáhlá oprava 1969-1972

základní suříkový nátěr aplikovaný na  
povrch oceli s okujemi a několik vrstev  
opakovaných opravných nátěrů

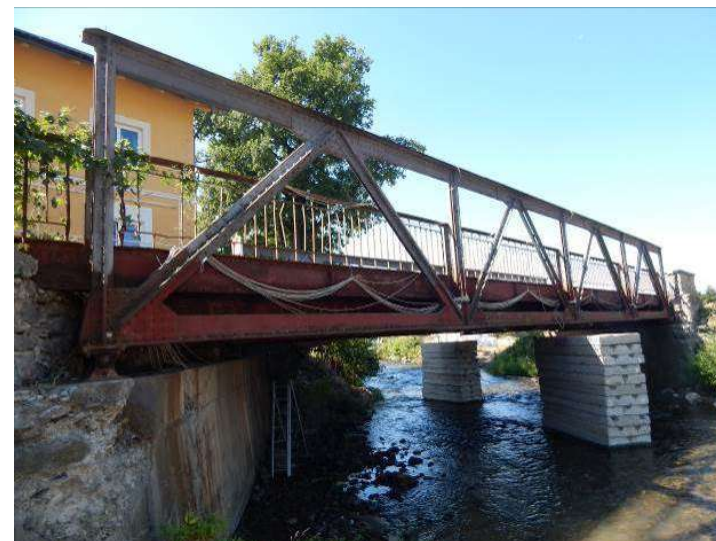
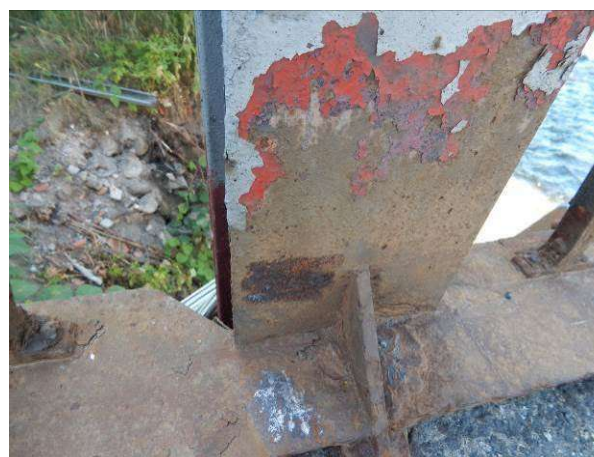
most přes řeku Desnou na silnici I/11 ze  
Šumperka do Ostravy v obci Petrov nad  
Desnou

OK nad mostovkou 260 – 400  $\mu\text{m}$

OK pod mostovkou 115 – 300  $\mu\text{m}$

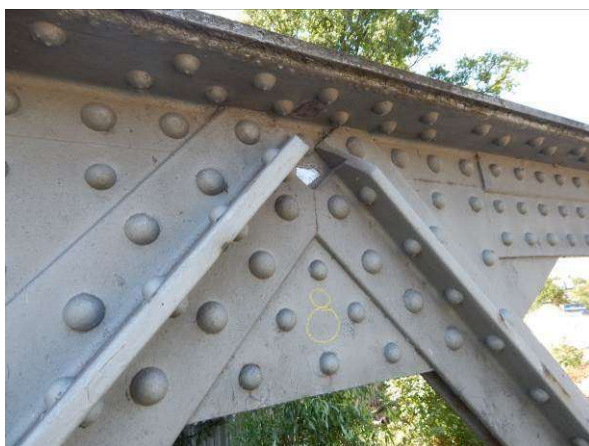
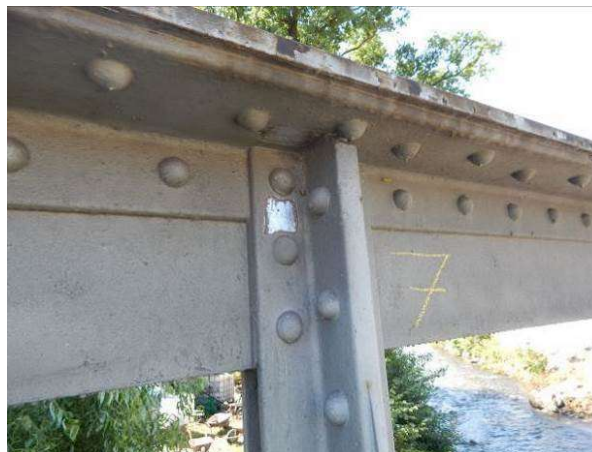
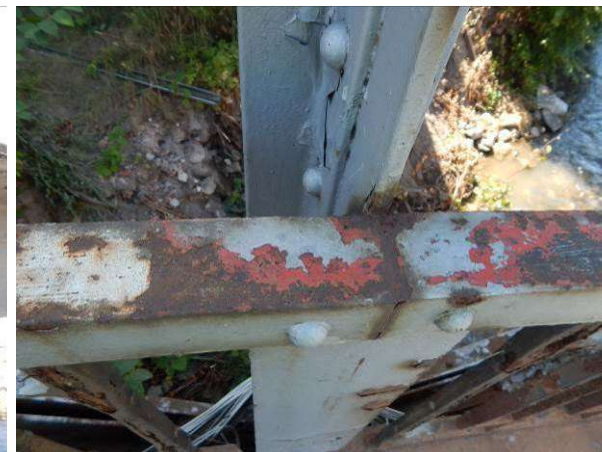
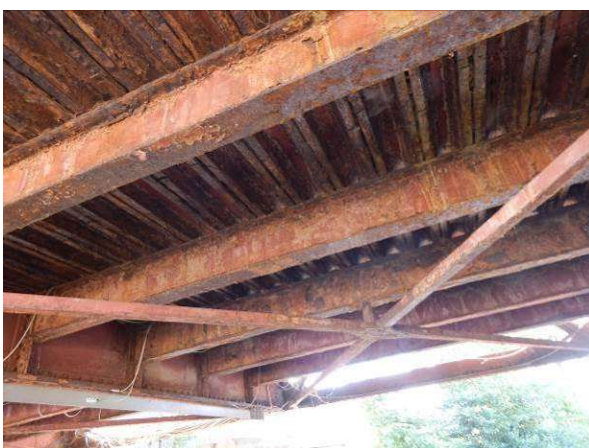
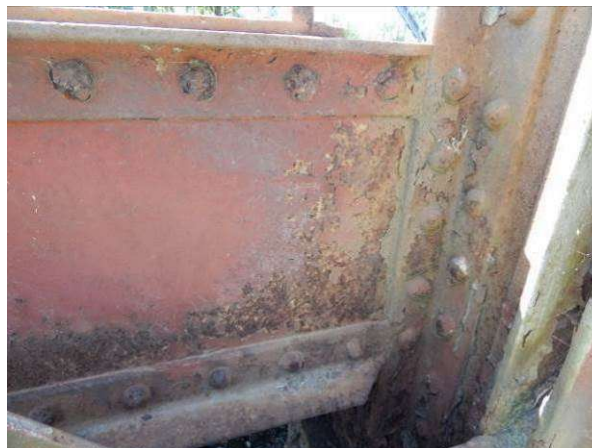
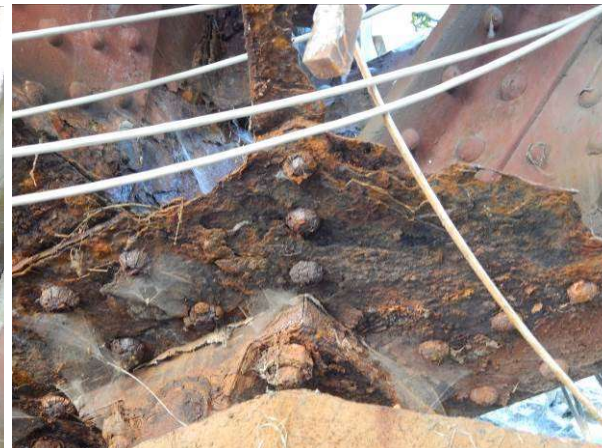
obnova nátěrového povlaku pouze v části OK nad mostovkou – viditelné plochy

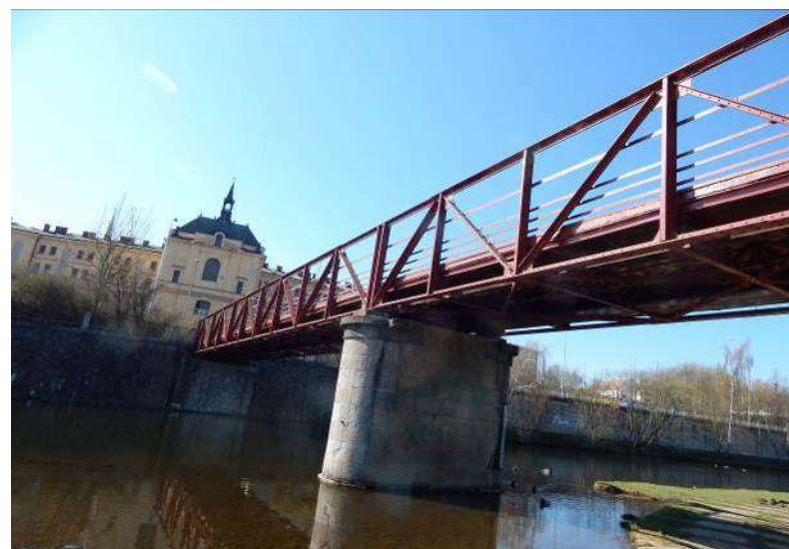
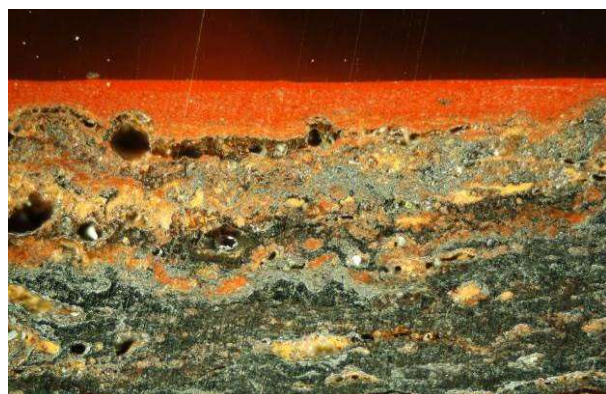
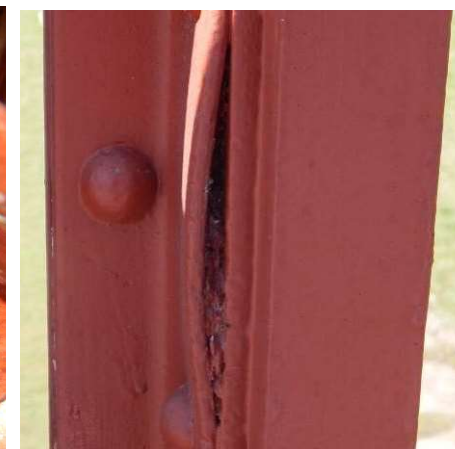
horní pás většiny příčníků zkorodovaný  
korozí oslabený dolní pás příčníků v  
místě přípojů k hlavním nosníkům

lokální důlkové napadení

spárová koroze

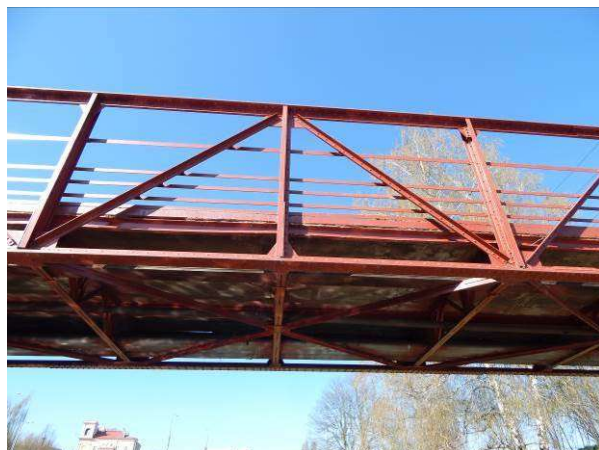
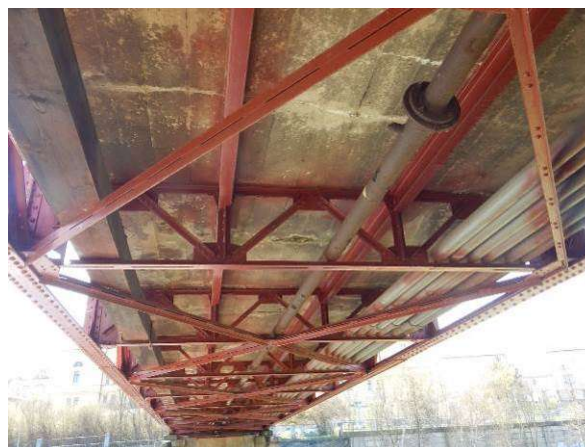
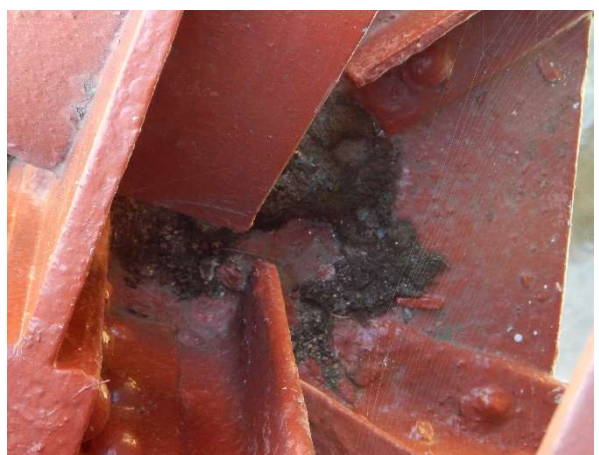
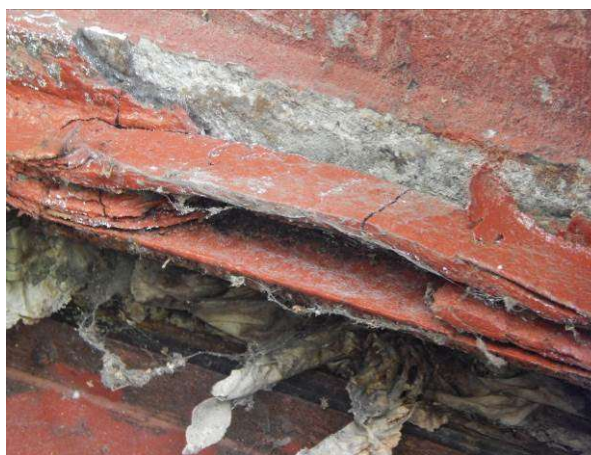
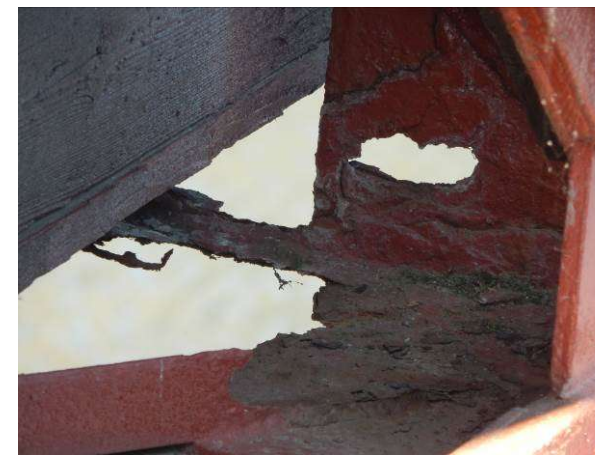
aplikace NS v r. 2014 – stav po 6 letech – nerovnoměrné tloušťky, nedostatečná příprava povrchu

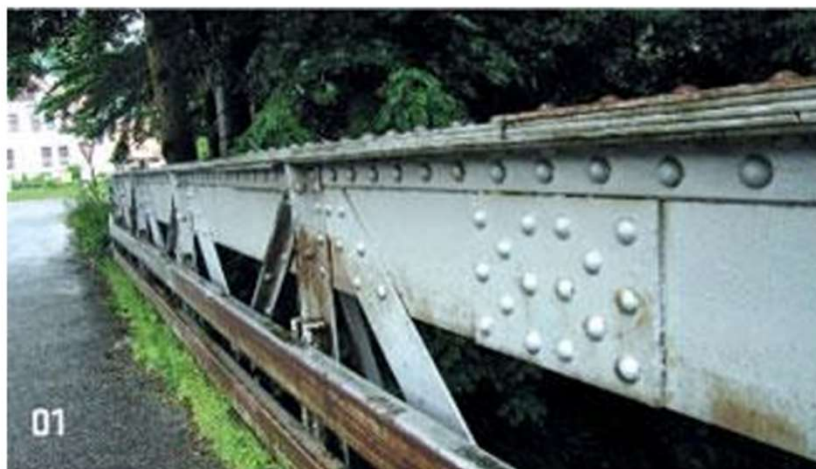
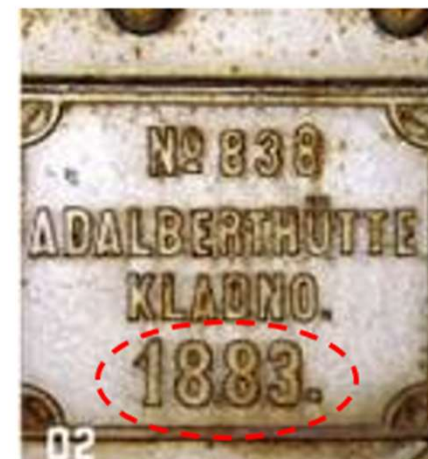
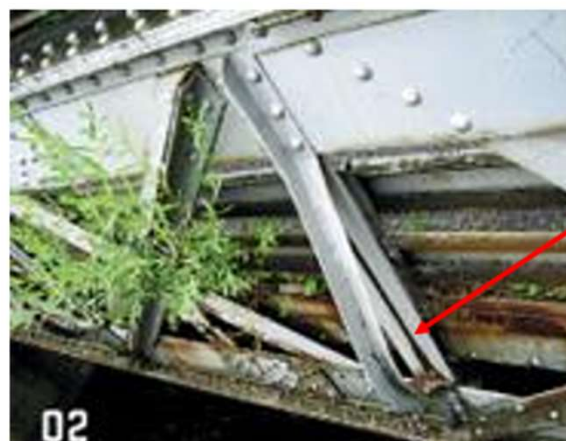
## Ocelový příhradový most přes Kamenici, Tanvald

svárkové/plávkové  
železo

specifické korozní  
projevy

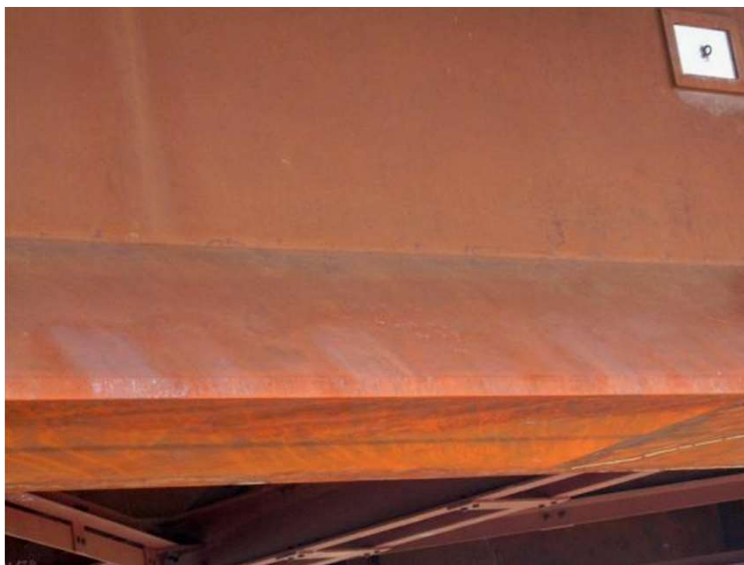
- postupný vývoj ochranné patiny – podle podmínek prostředí (vlhkost, znečištění  $\text{SO}_2$ )
- v ČR v současné době výrazně delší (v 70 – 80. letech – 5 let, nyní 10 a více let)
- vliv konstrukčního řešení

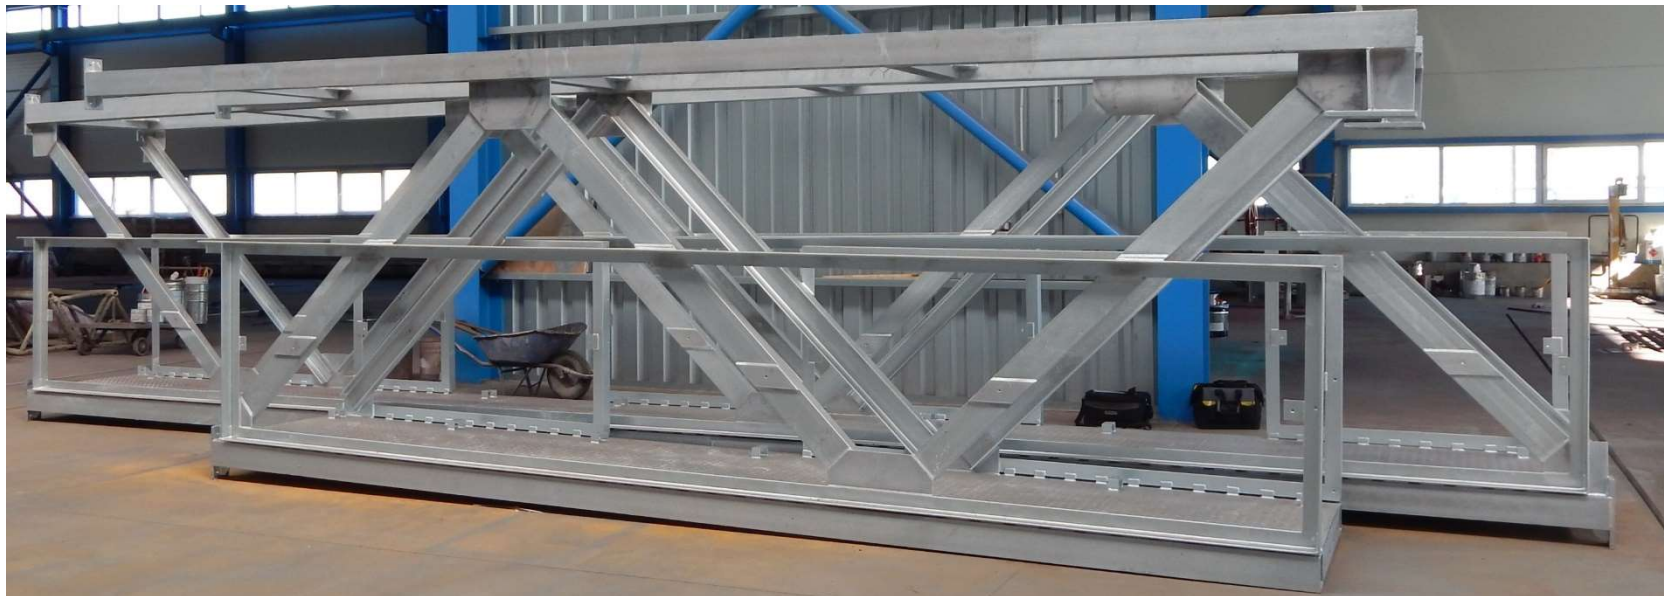
ponor svařených segmentů

nevhodné složité konstrukční řešení – defekty (nepokované plochy)

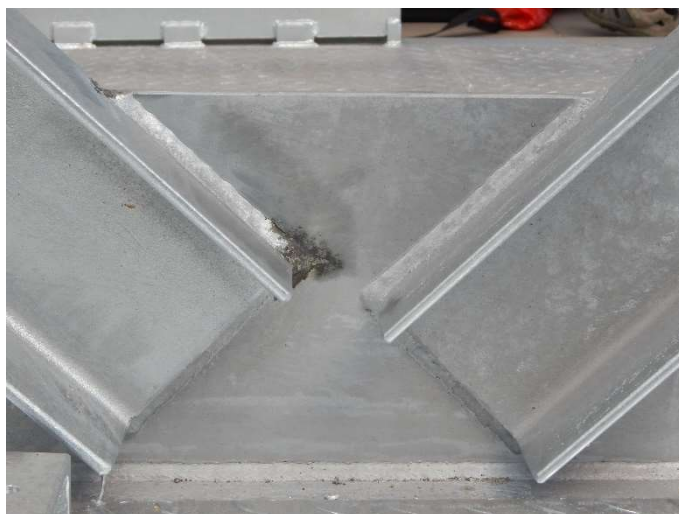
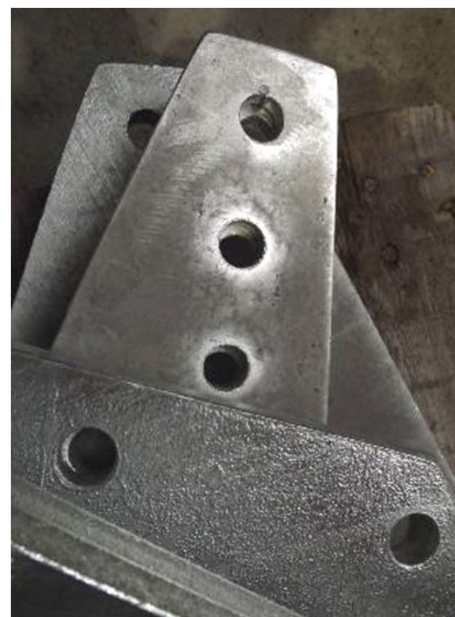
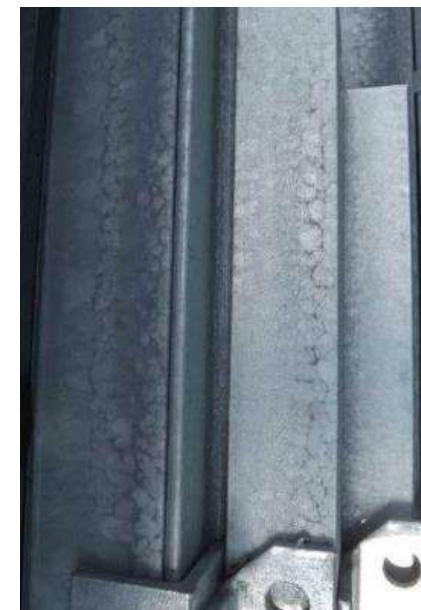
## Základní pravidla – ČSN EN ISO 14713

- vhodná ocel (obsah Si, Al, Mn)
- tloušťka povlaku (tloušťka oceli, typ oceli)
- vhodné konstrukční řešení – výtokové otvory
- pálené, řezané hrany - přilnavost

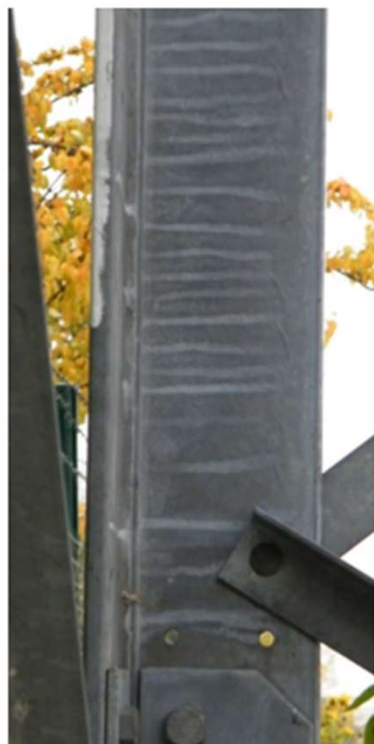
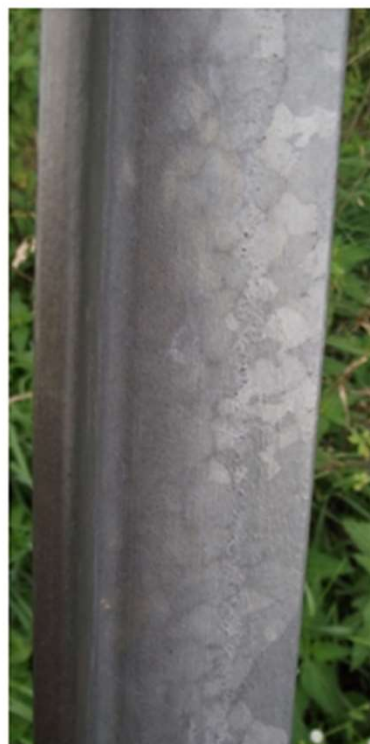
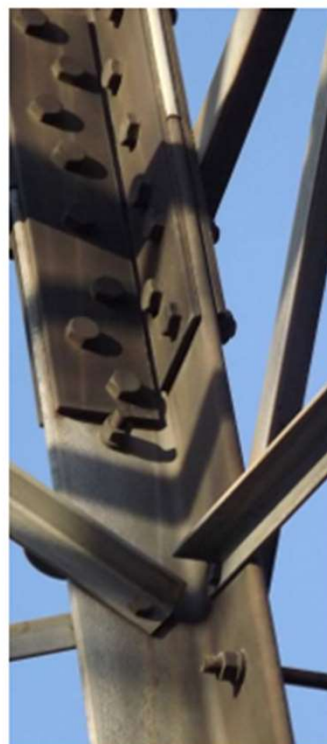
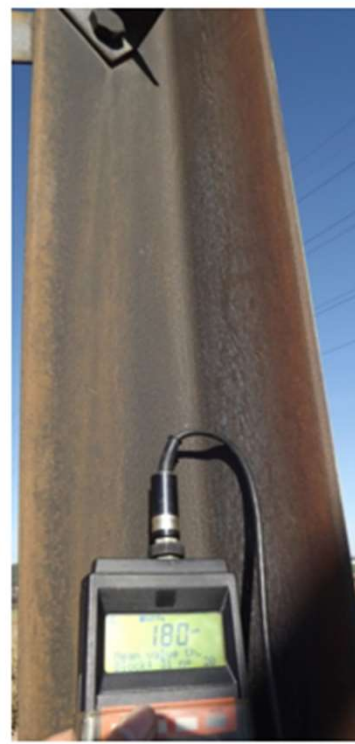
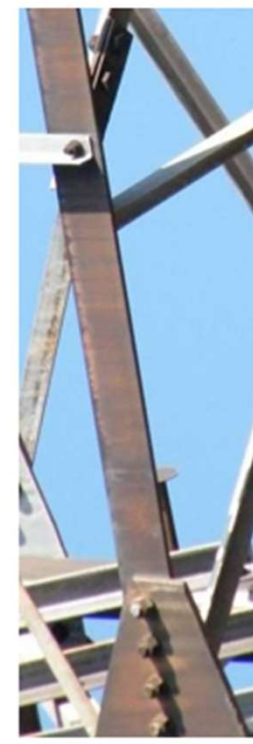
## Hodnocení dlouhodobě exponovaných konstrukcí – zbytkové tloušťky povlaku žárového zinku – odhad korozní agresivity prostředí

10 let

18 let

20 let

30 let

40 let

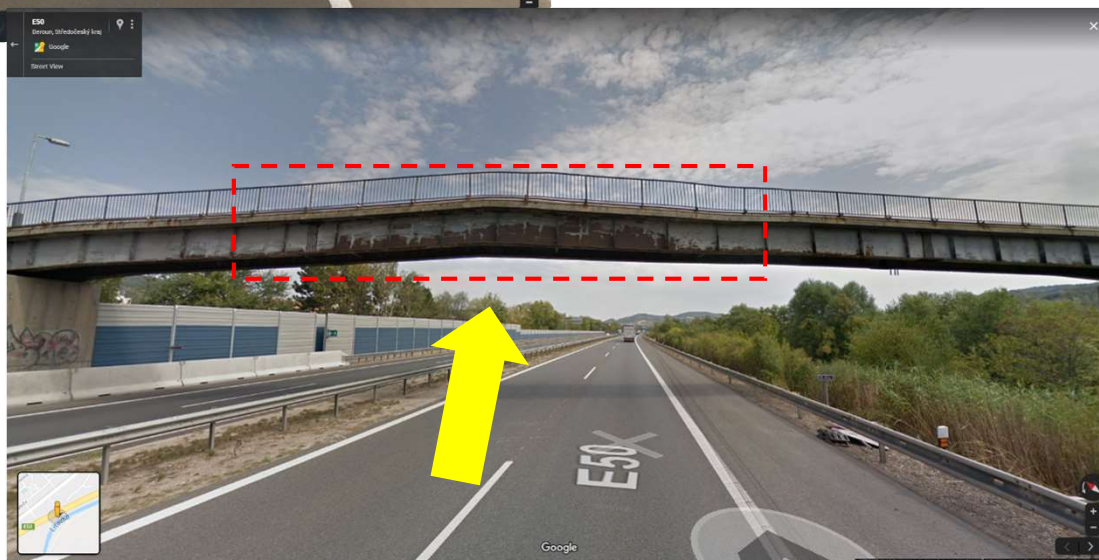
lávka přes D5

30 let expozice

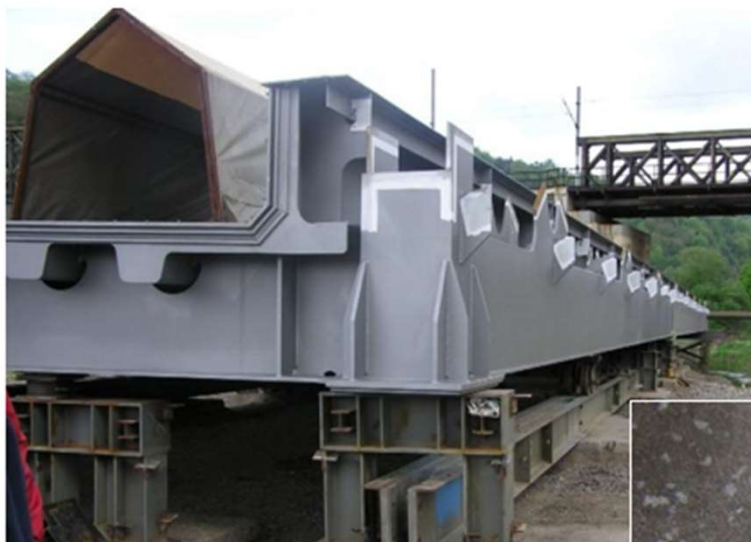
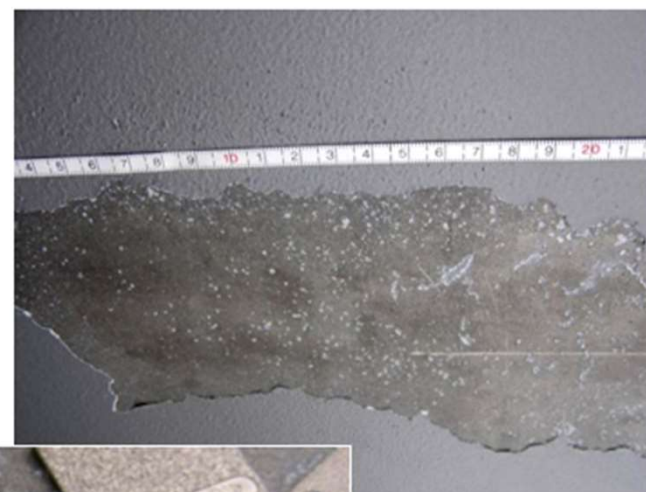
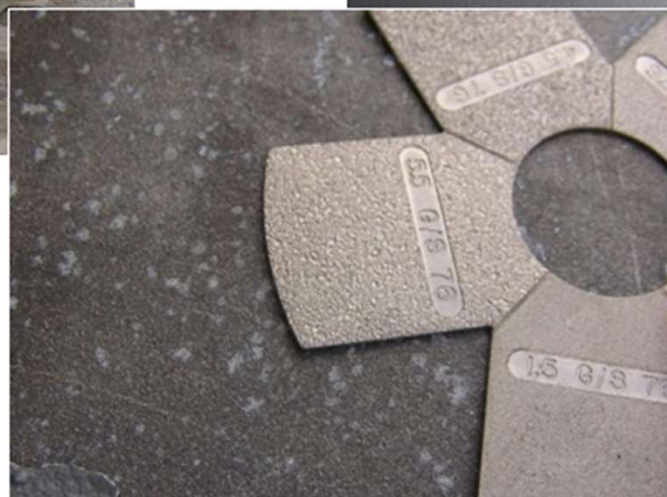
stupeň čistoty Sa 3  
použití ostrohranného tryskacího prostředku  
drsnost povrchu Ra 10, tj. 100  $\mu\text{m}$

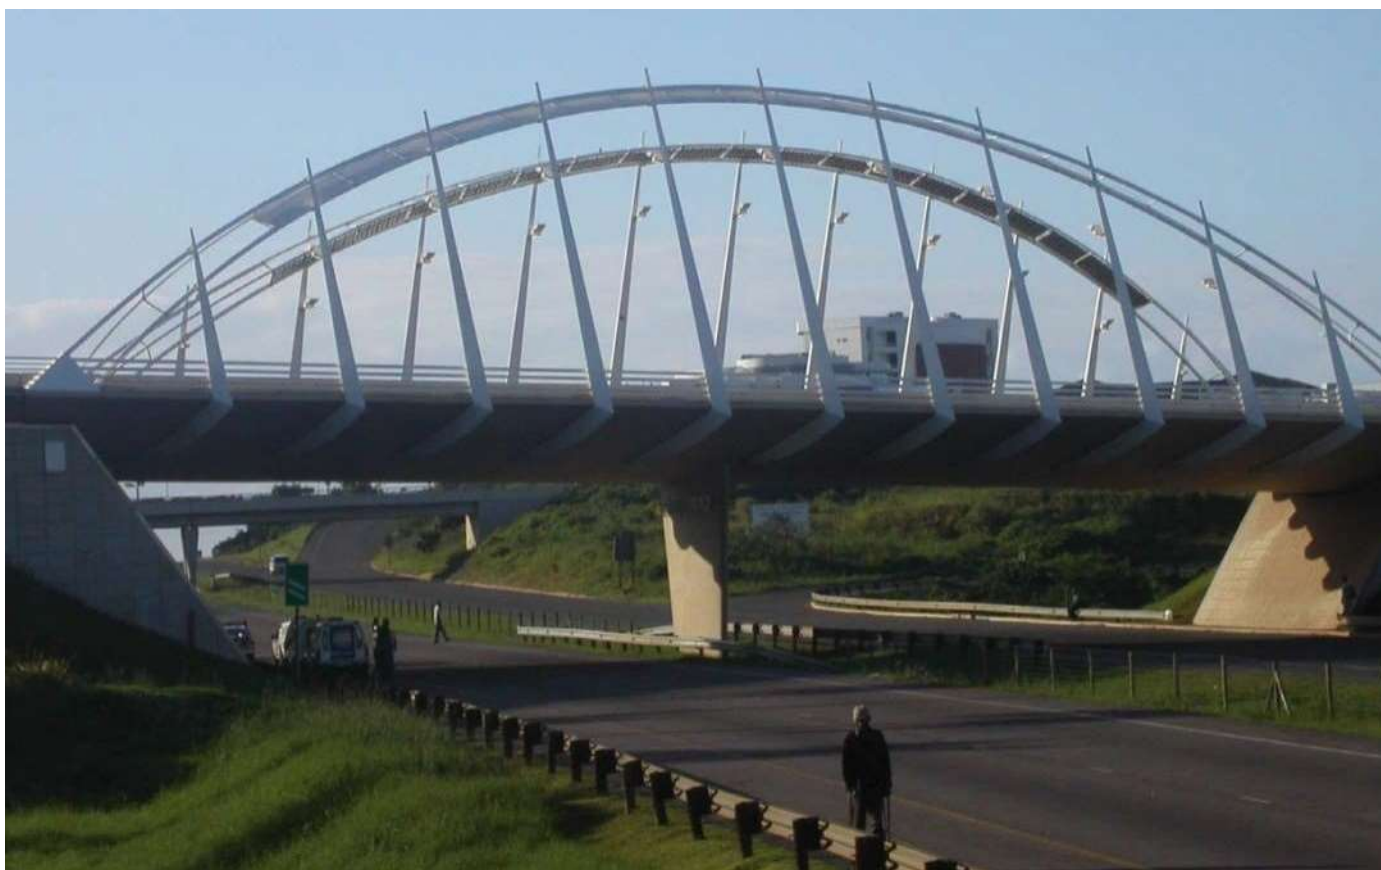
Konstrukce dálničního mostu v Durbanu v Jižní Africe z feritické korozivzdorné oceli opatřené nátěrem

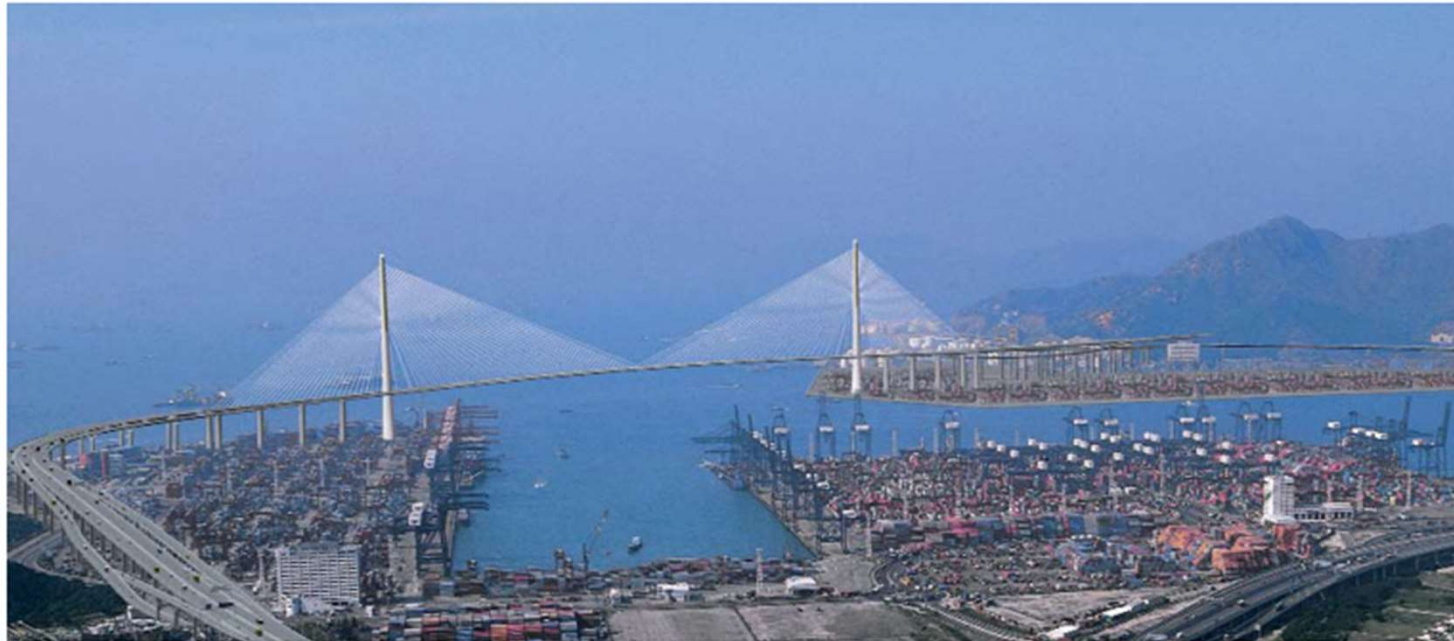
Stonecutters Bridge, Hong Kong, Čína, 2010

korozivzdorná ocel byla použita na věže – obložení betonových pilířů:

- pod mostovkou korozivzdornou ocelí 1.4301
- ve vrchní části duplexní korozivzdornou ocelí 1.4462, 20 – 25 mm

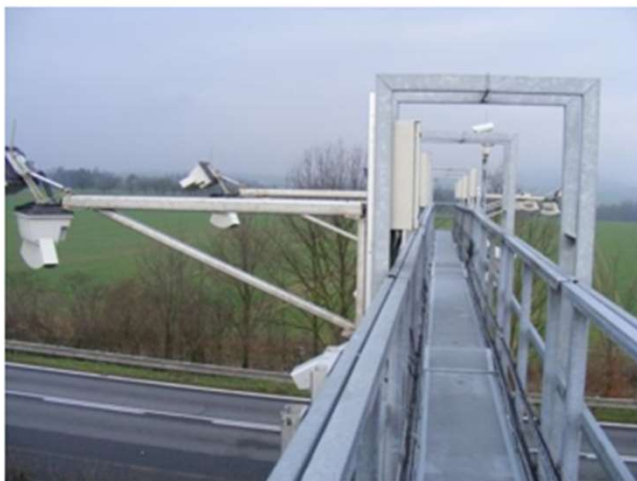
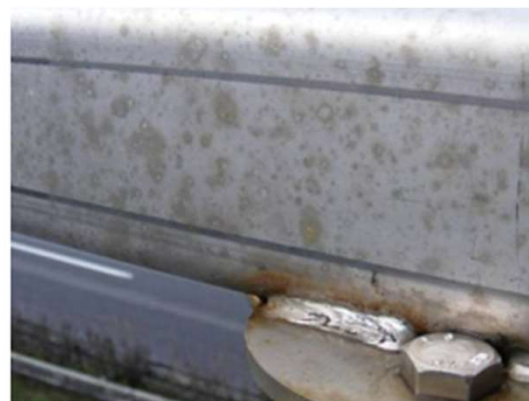
dopravní infrastruktura

– 3 roky expozice

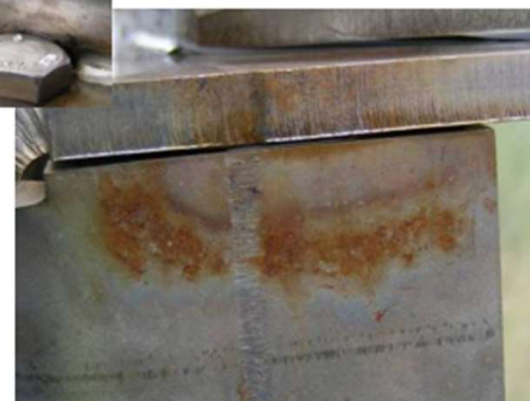
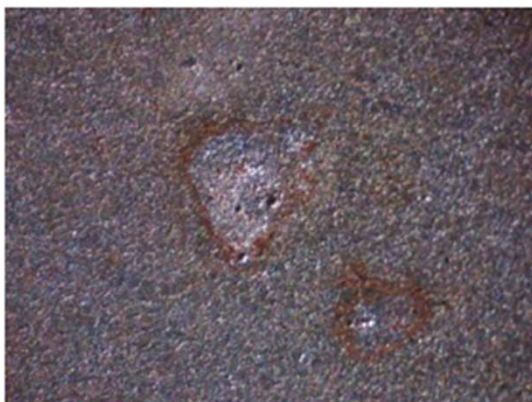
lokální koroze

délky max .30  $\mu\text{m}$   
štěrbiny
