## ***BIM***

### ***Využití 3D scanovacích technologií pro Zaměřování stávajících konstrukcí***

**Podpora edukačných aktivít pre výchovu mladých odborníkov  
v oblasti mostného staviteľstva v cezhraničnom regióne  
(Kód projektu v ITMS2014+: 304011U647)**

**VŠB TECHNICKÁ  
UNIVERZITA  
OSTRAVA**

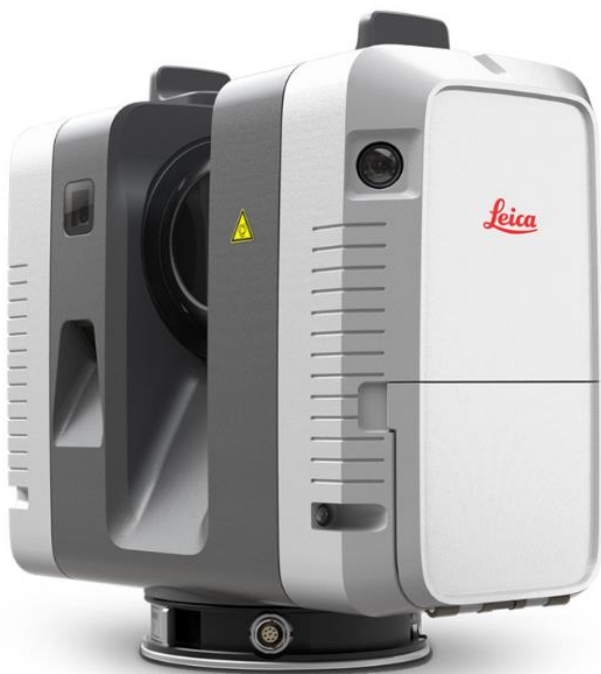
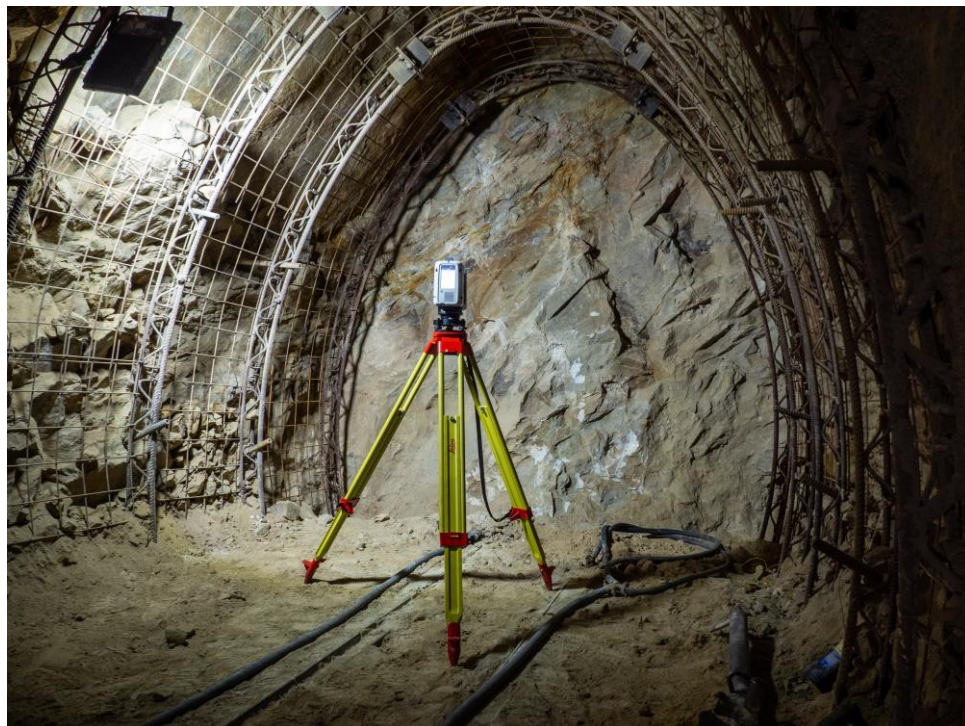
# 1. Naskenování mračna bodů

- laserový skener Leica RTC 360
- pulsní laserový dálkoměr – tranzitní čas
- informace o poloze, barvě a intenzitě přijatého záření
